# Tilstandsrapport

Fritidsbolig

Kvinavegen 19, 4473 KVINLOG

Befaringsdato: 09.01.2025

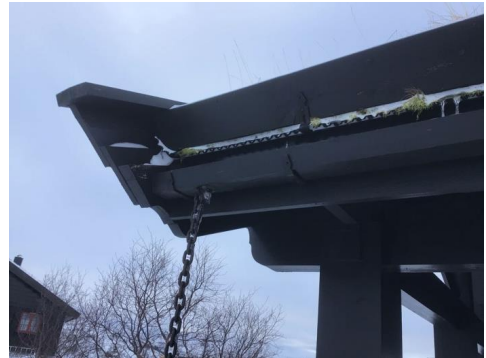
Tre renne med kjetting som nedløp

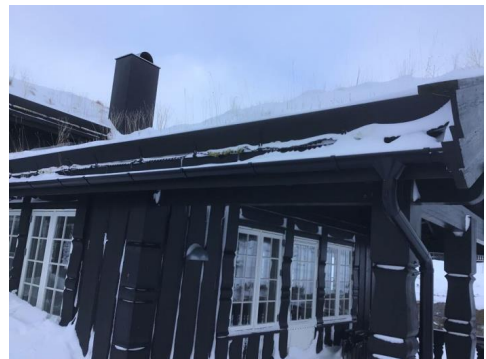
Ny stål renne og nedløp mot vest

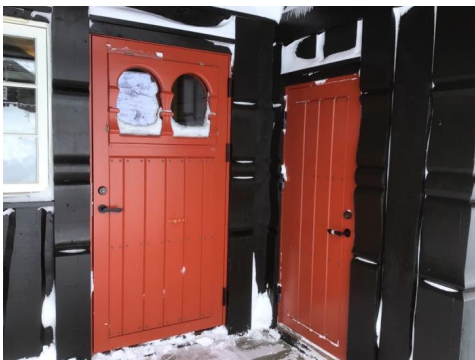
Skade i inngangsdør etter dør klinke fra boddør

Skaden er oljet og treverket er beskyttet av eier  
Det bør foretas lokal utbedring med samme maling som ellers på døren

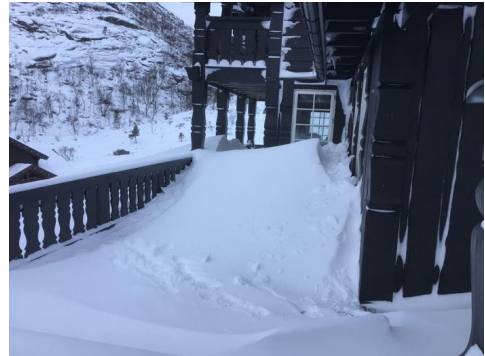
Balkong/terrasse med dekke av terrassebord.  
Terrasser er ikke mulig å inspisere på grunn av snø

- Det bør foretas nærmere undersøkelser av balkong/terrasser når den er snøfri.

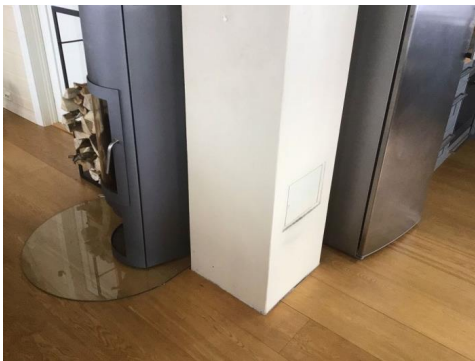
Mangler ildfast plate under feierluke

- Det anbefales å montere ildfast plate under luker på pipe.

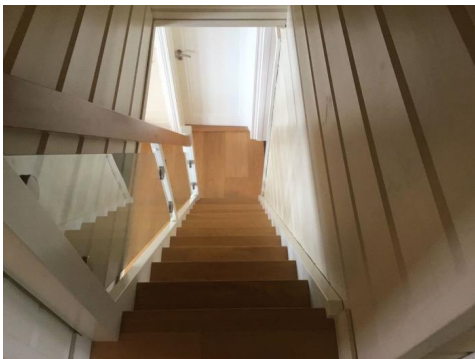
Mangler håndlist langs vegg i trappeløp

- Håndløper må monteres på vegg for å tilfredsstille krav på byggetidspunktet.

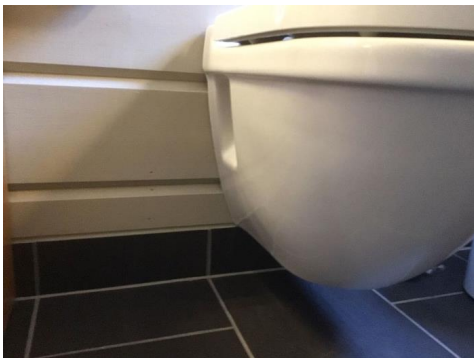
- Det er ikke påvist tilfredsstillende løsning for å synliggjøre lekkasje fra innebygget sistene.

- Ved implementering av innebygget sistene var det ikke krav om lekkasjesikring, konstruksjonen bør jevnlig observeres.

Etablere dreusspalte under wc eller fremskaffe dokumentasjon på at det er «poseløsning» rundt sistene som gjør at dreushull ikke ansees nødvendig.

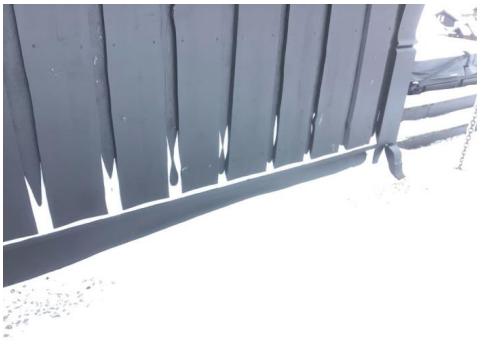
Inspeksjonen er begrenset på grunn av snødekke, inspeksjon er begrenset til alder, byggemåte på byggetidspunktet.
