# Tilstandsrapport

Enebolig

Saua gard 47, 4208 SAUDASJØEN

Befaringsdato: 04.11.2025

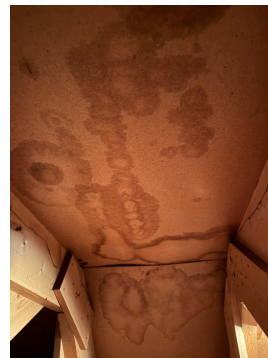
Det er saltakskonstruksjon med prefabrikkerte takstoler og sutaksplater. Det er kaldt loft med isolert bjelkelag. Det er ikke lagt gulv. Det ble avdekket noe fuktskjolder oppe i møne mellom noen takstoler. Dette kan skyldes at regn har blåst inn under mønepanner. Det anbefales at dette undersøkes nærmere ved å eventuelt fjerne mønepanner og kontrollere hvordan mønet er tettet.

- Det er påvist fuktskjolder/skader i takkonstruksjonen.

- Det må gjøres nærmere undersøkelser.

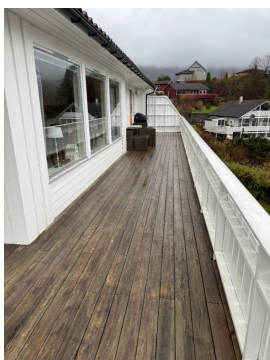
Mangler beslag mot vegg

- Andre tiltak:
- Beslag må skiftes ut/monteres.

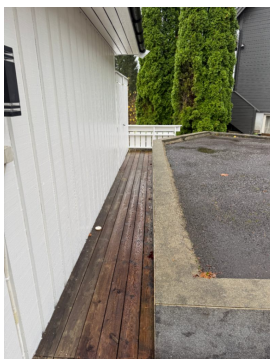
Mangler beslag mot vegg

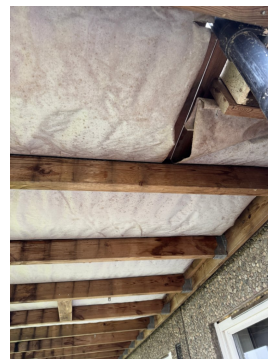
Tett duk mellom bjelker

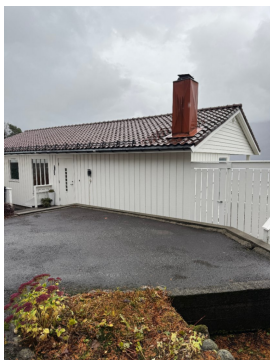
Det ble målt fuktighet på 22% inne i vegg. Det er noe høyt og bør ligge under 15 %.

- Det er gjennom hulltaking påvist høyt fuktnivå inne i trekonstruksjonen i hulltakingen, men ikke påvist fuktskader i dette området. Høy luftfuktighet kan over tid føre til muggvekst eller sverting av materialer. Samtidig kan materialer og konstruksjoner bli ødelagt.

- Det påviste fuktnivå gir grunn til å overvåke konstruksjonen jevnlig for å se utvikling over tid, og eventuelt foreta tiltak for å unngå fuktskader.

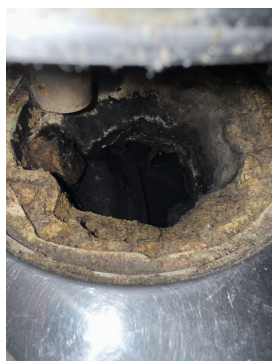
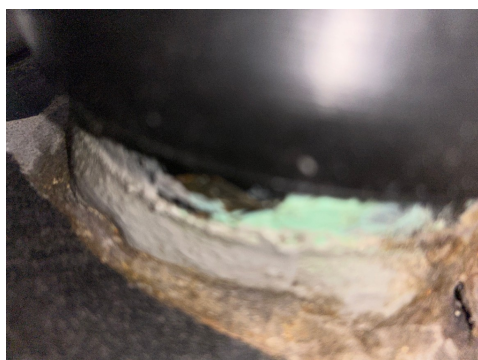
Synlig membran

- Overvåk tilstanden jevnlig. For å få tilstandsgrad 0 eller 1 må tettesjiktet skiftes ut, men tidspunktet for når dette er nødvendig er vanskelig å si noe om.

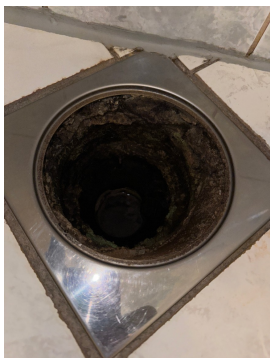
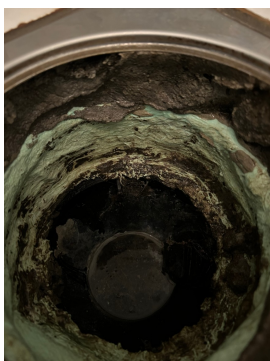
Synlig membran

- Overvåk tilstanden jevnlig. For å få tilstandsgrad 0 eller 1 må tettesjiktet skiftes ut, men tidspunktet for når dette er nødvendig er vanskelig å si noe om.
