Tilstandsrapport

Boligbygg med flere boenheter

Sørumsandveien 93, 1920 SØRUMSAND

Befaringsdato: 10.02.2025

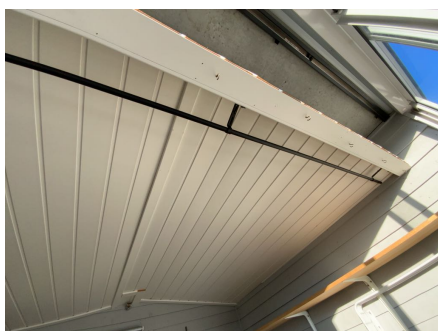
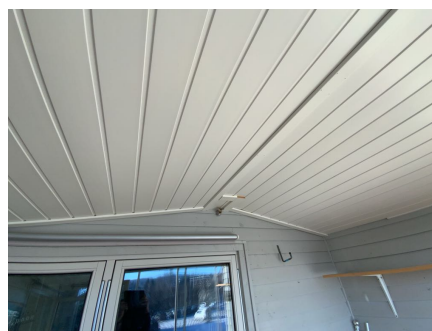
TG 1 Balkonger, terrasser og rom under balkonger

Innglasset balkong. Betongkonstruksjon. Det er laget ekstra tak av tre, kledd med panel oppunder tak. Oppforet tregulv med trefiberplater. Det er noe usikkert om innredning av tak eller oppforet tregulv er godkjent av sameie. Videre undersøkelser rundt ombygging av balkong anbefales.

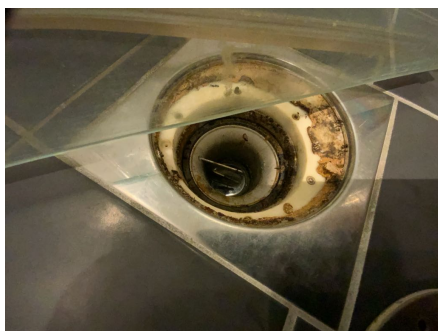
TG 1 Sluk, membran og tettesjikt

Det er plastsluk og smøremembran med dokumentert utførelse.

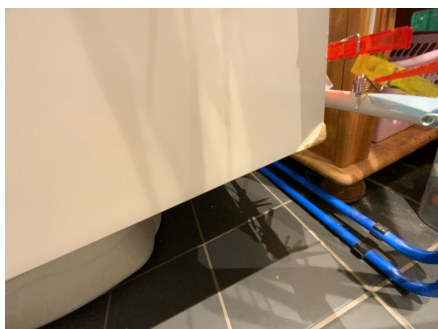
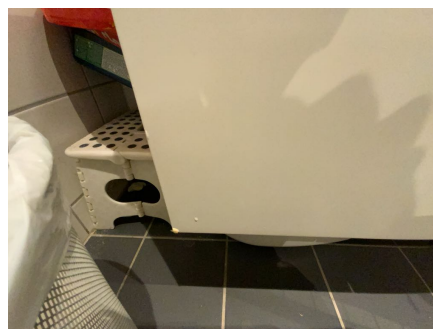
TG 2 Sanitærutstyr og innredning

Rommet har innredning med servant, speilskap med belysning, veggmontert toalett, innfeltbare dusjvegger/hjørne i herdet glass og opplegg for vaskemaskin.

- Det er påvist skader på innredning.

Det er synlige hakk og svelling etter fukt.

- Det er ikke behov for utbedringstiltak.

Møbel vurderes å ha tiltenkt funksjon. For å lukke avviket må fronter byttes.

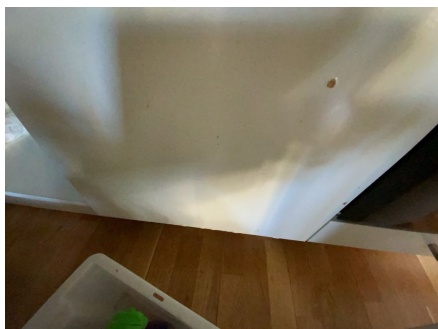
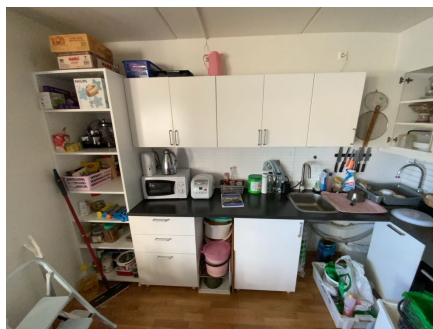
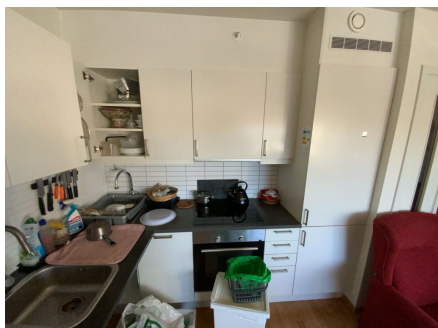
TG 2 Overflater og innredning

Kjøkkenet har innredning med glatte fronter. Benkeplaten er av laminat. Det er integrert kjøøl/fryseskap og oppvaskmaskin. Nedfelt induksjonstopp og innebygget stekeovn. Etablert vannstoppsystem og komfyrvakt. Det er etablert 2 stål oppvaskkummer. Dette grunnet forlengelse av opprinnelig innredning.

- Det er påvist skader på overflater/kjøkkeninnredning utover normal slitasjegrad.

Det er noe skader på skapfronter.

- Det må påregnes lokal utbedring/utskiftning.

Det er ingen konsekvens ut fra funksjon. Dører må males eller skiftes for å lukke avviket.

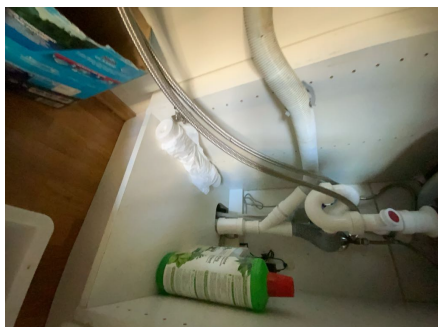
TG 1 Vannledninger

Innvendige vannledninger er av plast (rør i rør). Det er besikket i rørskap.
