# Tilstandsrapport

Enebolig

Vedenveien 15, 1791 TISTEDAL

Befaringsdato: 24.03.2025

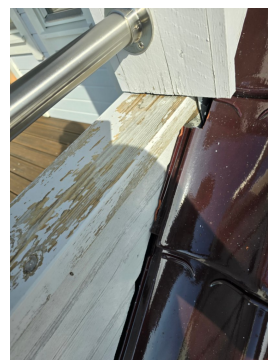
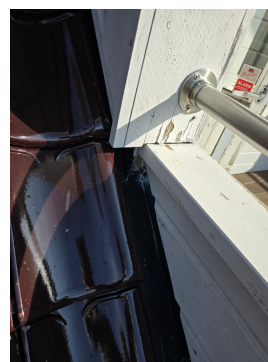
Det er utettheter i beslagsløsning på amper på balkong mot sør.  
Har medført til fuktinnsig på kneloft.

Utføre tiltak ved beslagsløsninger slik at videre fuktinnsig blir unngått.

**Kostnadsestimat: 10 000 - 50 000**

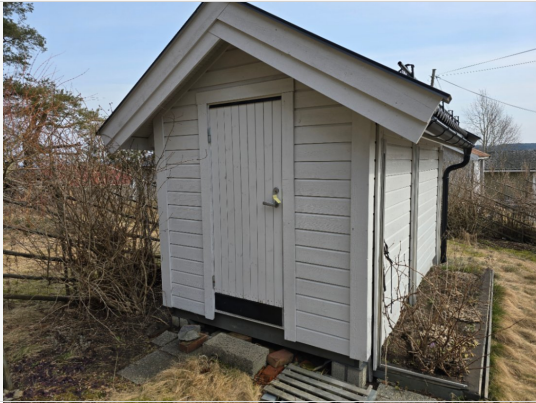
## Bod

Fuktskadet boddør, behov for utbedringer.
