# Tilstandsrapport

Enebolig

Kjørkåsveien 2, 3158 ANDEBU

Befaringsdato: 23.04.2025

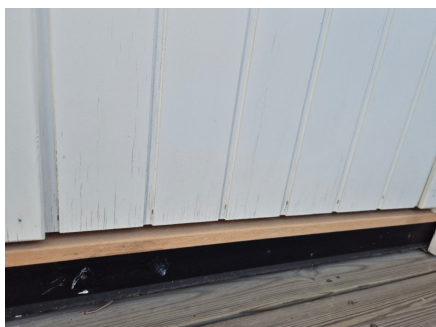
Balkong- og terrassedør har noe sprekker i treverk.

Noe sprekker i bunn av dør.

Terrassedør justeres og dører har behov for utvendig vedlikehold.

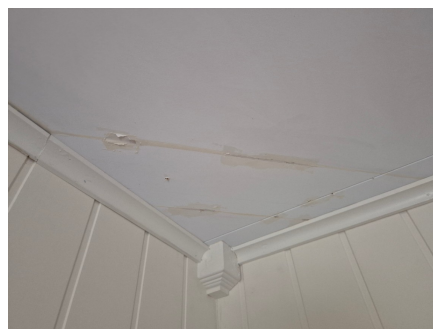
Merker i tak etter tidligere vegg.

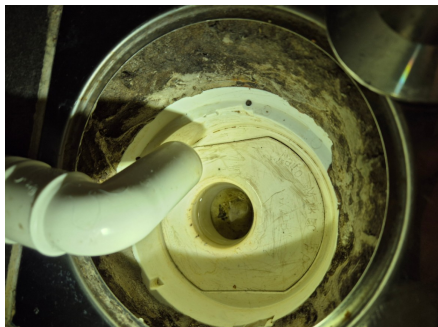
For å lukke avviket må det etableres vanntett sjikt i alle våtsoner. Ved en evt. lekkasje på vaskerom er det fare for at fukt trenger inn i konstruksjonen.

Ingen membran under lysere fliser.

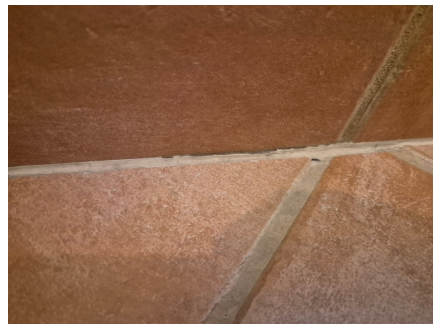
Det er en mindre sprekk i flis ved dørterskel, samt sprekk i mykfug i overgang mellom gulv og vegg.

Sprekk i mykfug.

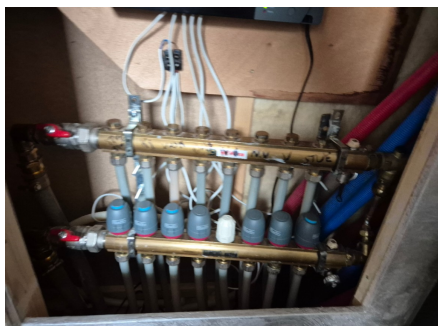
Rørskap plassert i vaskerom.

Begrensede kontrollmuligheter. Fungerte normalt på befaringstidspunkt.
