Kjørkåsveien 2, 3158 ANDEBU

# Meget flott enebolig på ett plan sentralt i Andebu. Vannbåren varme. Mulighet for flere soverom

# Tilstandsrapport

Befaringsdato: 23.04.2025

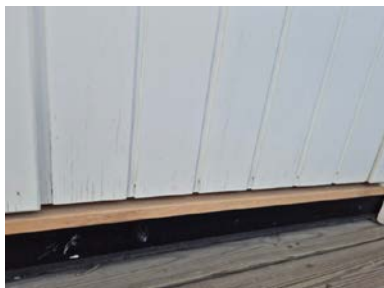
Balkong- og terrassedør har noe sprekker i treverk.

Noe sprekker i bunn av dør.

Terrassedør justeres og dører har behov for utvendig vedlikehold.

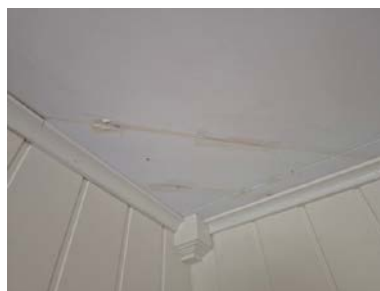
Merker i tak etter tidligere vegg.

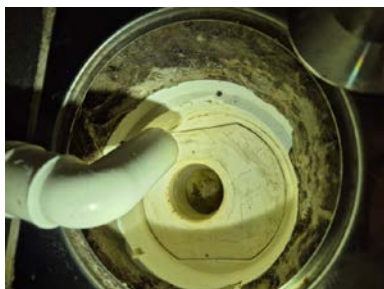
For å lukke avviket må det etableres vanntett sjikt i alle våtsoner. Ved en evt. lekkasje på vaskerom er det fare for at fukt trenger inn i konstruksjonen.

Ingen membran under lysere fliser.

**Kostnadsestimat: 10 000 - 50 000**

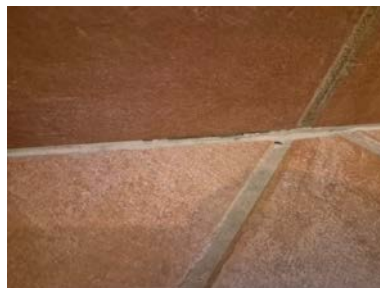
Det er en mindre sprekk i flis ved dørterskel, samt sprekk i mykfug i overgang mellom gulv og vegg.

Sprekk i mykfug.

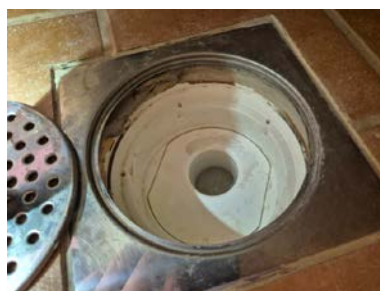
Sluk under badekar.
