Tilstandsrapport

Leilighet

Johan Falkbergets veg 65 A, 2407 ELVERUM

Befaringsdato: 01.08.2024

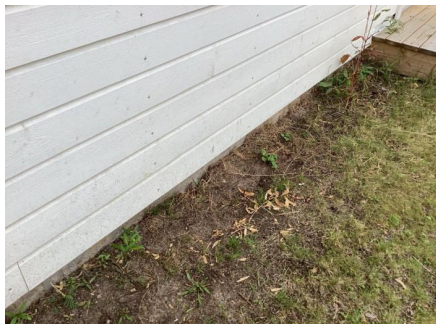
Lav høyde mellom grunnen og kledning, risiko for skader. Anbefalt høyde mellom terreng og kledning er 30 cm.

Større avstand anbefales. For å lukke avviket må det gjøres tiltak.

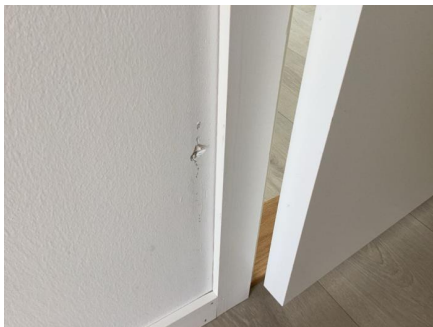
- Det er påvist skader på overflater.

Små-skader registrert enkelte steder.

Behov for vedlikehold og utbedringer. For å lukke avviket må det gjøres tiltak.

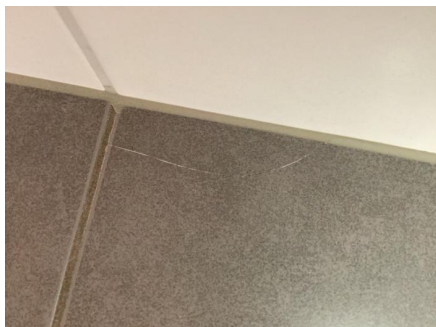
- Det er påvist sprekker i fliser.

En sprukket flis registrert i dusjsonen.

- Fliser må skiftes.

For å lukke avviket må det gjøres tiltak.

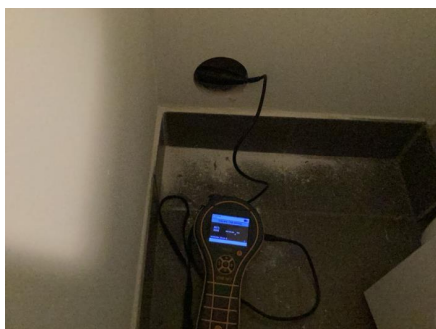
Hulltaking er foretatt. Hullet er tatt på det mest hensiktsmessige stedet som var mulig på befaringen og for å tilfredsstille kravet i forskrift.

Ved fuktmåling ble det registrert tørre verdier.

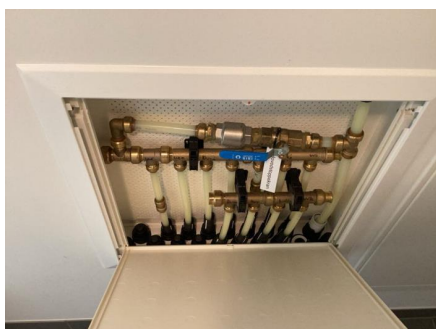
Kontroll av rørskap.

Det er ikke observert stakemuligheter på avløpsanlegget, dette kan være en del av fellesanlegget. Jeg anbefaler derfor ytterligere undersøkelser. For å lukke avviket må det gjøres tiltak.
