# Tilstandsrapport

Boligbygg med flere boenheter

Alingsåsveien 31, 2013 SKJETTEN

Befaringsdato: 12.09.2025

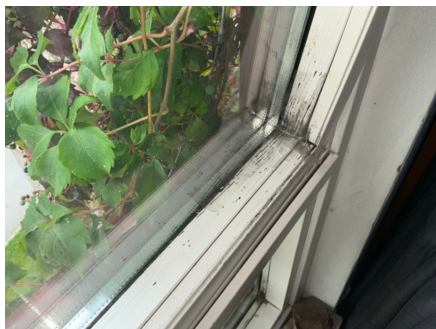
### TG 3 Vinduer

- Vinduene har passert mer enn halvparten av forventet levetid og har bruksslitasje.

- Det er registrert treverk med sprekker.

- Det er registrert råteskader i treverk.

Råte skyldes langvarig fuktpåvirkning og kan svekke materialet. Skadet treverk bør utbedres innen nær fremtid.

Råteskadet vindu(er) må påregnes utskiftet.

**Kostnadsestimat: 10 000 - 50 000**

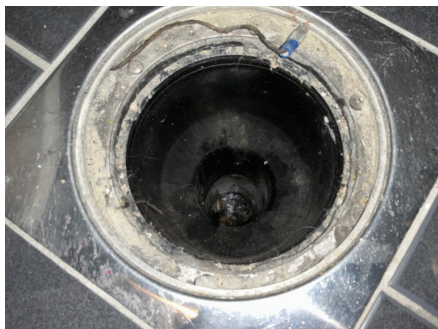
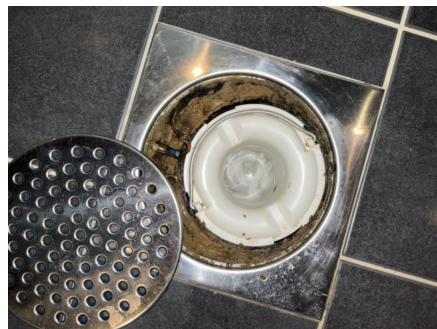
#### TG 2 Overflater Gulv

- Høydeforskjell mellom topp slukrist (sluk under servant) og overkant gulv ved døren er lavere enn 25 mm. Dette gjør at nærliggende konstruksjoner er mer utsatt for vannskade, hvis en lekkasje skulle oppstått.
