Tilstandsrapport

2-roms andelsleilighet i 2. etasje i 4-mannsbolig

Storgata 3, 8610 MO I RANA

Befaringsdato: 14.02.2025

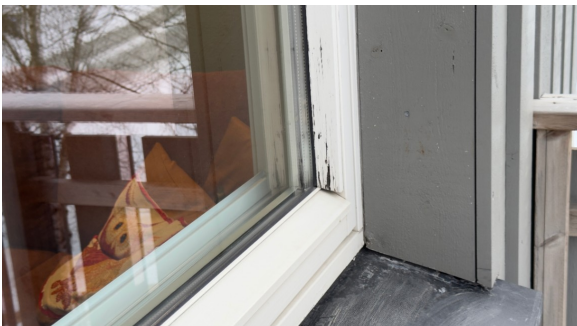
Enkelte vinduer er noe utvendig værslitt.

Utvendig overflatebehandling av vinduer bør påregnes.

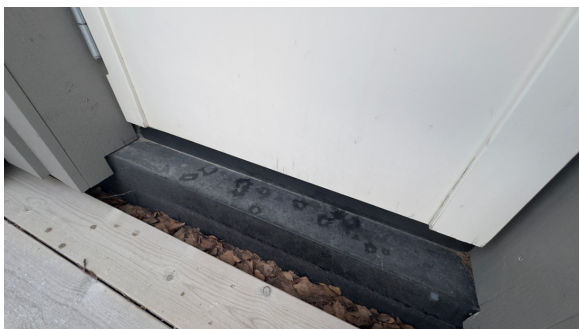
Terrassedøren er noe utvendig værslitt.

Utvendig overflatebehandling av terrassedøren bør påregnes.

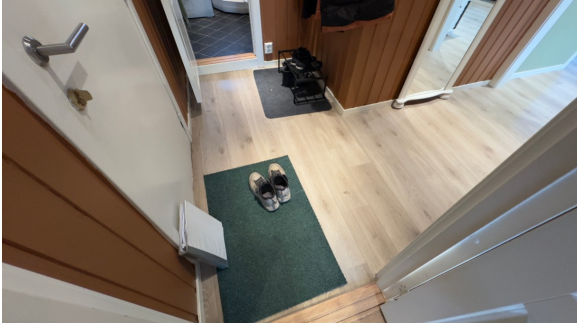
- Målt høydeforskjell på over 20 mm innenfor en lengde på 2 meter. Tilstandsgrad 3 gis med bakgrunn i standardens krav til godkjente måleavvik.
- Målt høydeforskjell på over 30 mm gjennom hele rommet. Tilstandsgrad 3 gis med bakgrunn i standardens krav til godkjente måleavvik.

Største målte planavvik er målt i gangen.

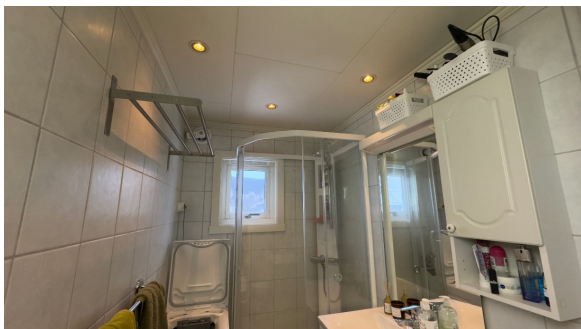
- Det er vindu/dør med ikke fuktbestandige materialer i våtsonen (ved vask, dusj, badekar, osv.), løsningen eller byggematerialet er uegnet

Ved plassering av vinduer i våtsone må veggmembranen legges inn i vindussmyget, og overgangen mellom membran og karm/utføring tettes med fugemasse.

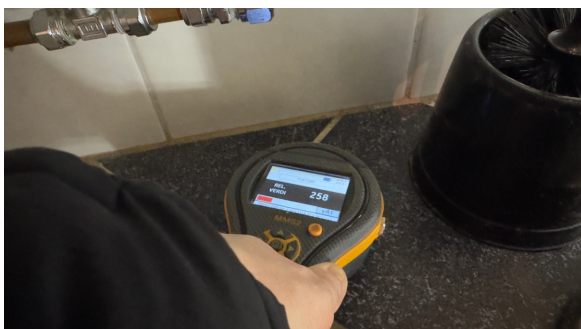
Det er registrert noe forhøyede fuktverdier i området rundt sluken.

Nærmere undersøkelser av forhøyede fuktverdier rundt sluk anbefales.

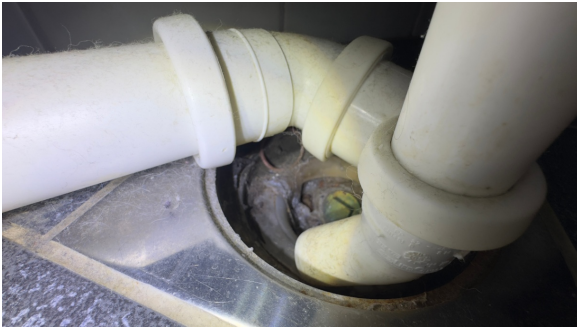
Sluk har begrenset mulighet for inspeksjon og rengjøring.

- Tilgang til sluk må bedres både for inspeksjon og rengjøring.

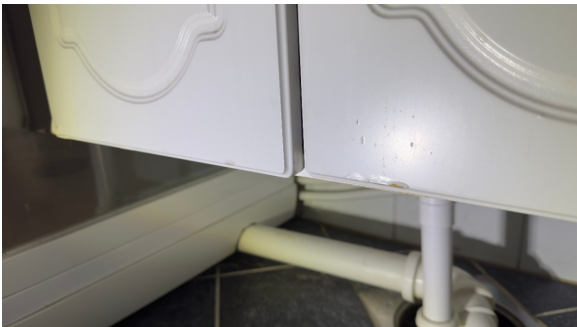
Det er registrert noe fuktsvell på innredning.

Umiddelbare tiltak ansees ikke som nødvendig.

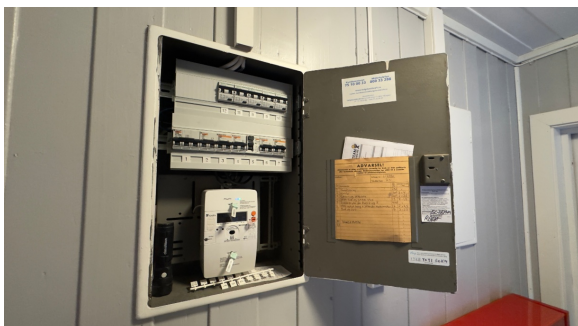
Kursfortegnelsen er ikke i samsvar med antall sikringer (TG2).

Kontroll av el-skap og kursfortegnelse.

Utbedring av eventuelle avvik må påregnes.

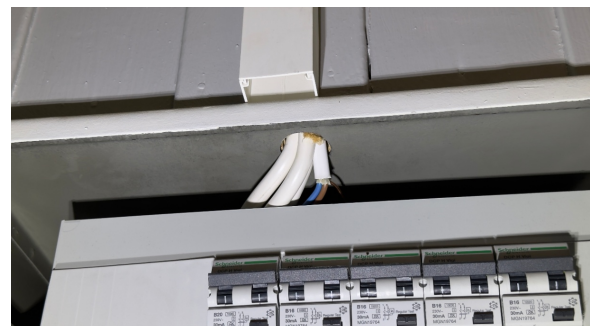
Kabelinnføringer i sikringsskap er ikke tilfredsstillende tettet.
