# Tilstandsrapport

Enebolig

Brennavegen 2 , 2040 KLØFTA

Befaringsdato: 02.03.2026

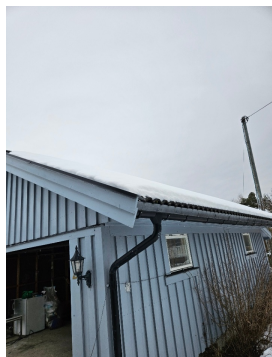
## TG 3 Nedløp og beslag

Risiko: Slitasjen kan gi risiko for skjulte skader, kvalitet og levetid på materialenes overflater.

Risiko: Det kan gi øker risikoen for at snø og is kan rase ned og skade personer og dyr.

Anbefalt tiltak: Det anbefales å vurdere å montere snøfangere, utført av fagperson.

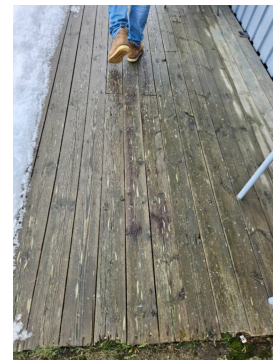
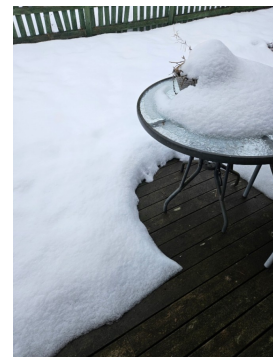
### ! TG 3 Overflater

- Det er stedvis påvist synlige skader på overflater.
- Overflater har en del slitasjegrad utover det en kan forvente.
- Det er påvist skader på overflater.

Vegger og tak/himlinger har små merker etter gamle veggfester, bilder, små sprekker mellom tak/himling og vegg, og små slitemerker stedvis. Tak-ess plater som har synlig skeivheter.

- Overflater må utbedres eller skiftes.
- Andre tiltak:
- Gjennomføre ytterligere undersøkelser og foreta utbedring av skade.

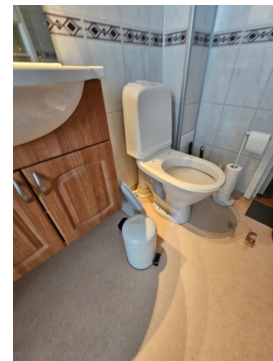
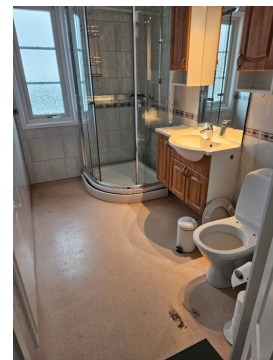
### TG 2 Sluk, membran og tettesjikt

- Mer enn halvparten av forventet brukstid er passert på slukløsningen.
- Det er avvik:

Årsak 2: Forholdet tilsier at sluket var rustet igjen og var ikke mulig å åpne uten å gjøre destruktive inngrep.

Risiko: Dette gir en økt risiko for svekket fuktsikring.

Risiko: Dette gir en økt risiko skjulte feil og skader som ikke ble avdekket på befaringstidspunktet.

Anbefalt tiltak: Det anbefales å undersøke sluket under dusjkabinettet ytterligere, utført av fagperson, for å avklare omfang og behov for eventuelt utbedring.

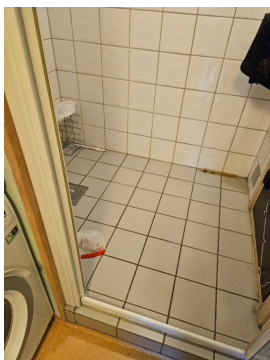
### ! TG 2 Overflater Gulv

- Det er påvist avvik i fallforhold til sluk i forhold til krav i forskrift på byggetidspunktet.
- Det er avvik:

Risiko: Dette kan medføre at vann ikke renner effektivt bort fra gulvet, noe som øker risikoen for fuktskader over tid.

Anbefalt tiltak: Det anbefales å undersøke nærmere, utført av fagperson, for å avklare omfang og behov for eventuelt utbedring.

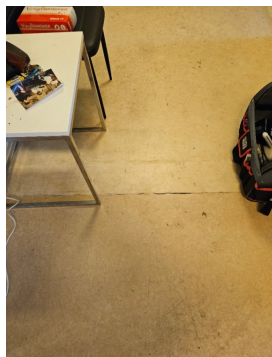
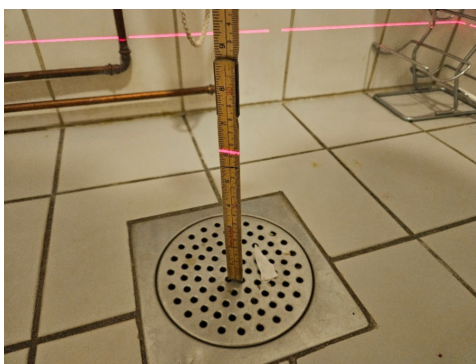
### ! TG 2 Sluk, membran og tettesjikt

Membranen ligger skjult i konstruksjonen og kan ikke undersøkes uten å gjøre destruktive inngrep ved å demontere fliser. Viktig å merke seg at membran er en bygningsdel som har en naturlig slitasje over tid med en forventet levetid. Fuktsøk inne på flislagte våtrom blir ikke utført da det vil gi uklare indikasjoner på om fukten ligger mellom fliser og membran eller under membranen. Vinylbelegg fungerer som tettesjikt på gulvet. Det gjøres oppmerksom på at vinyl er en bygningsdel som har en naturlig bruksslitasje over tid med en forventet levetid, da den ikke er tildekket med fliser.

- Membran kan ikke konstateres (ikke synlig og det foreligger heller ikke dokumentasjon).
- Mer enn halvparten av forventet brukstid er passert på membranløsningen.
- Det er avvik:

- Det er viktig å merke seg at levetiden til en membran varierer basert på kvalitet, installasjon og bruk. Eldre membraner kan bli sprø og sprekke opp, noe som fører til at de mister sin vanntettende funksjon. Dette kan resultere i vannlekkasjer gjennom vegger og gulv og fuktskader.
- Tiltak:
- Det må gjøres nærmere undersøkelser.

Risiko: Dette gir en økt risiko for svekket fuktsikring.
