Tilstandsrapport

Enebolig

Brennavegen 2 , 2040 KLØFTA

Oppdragsnr.: 22668-1008

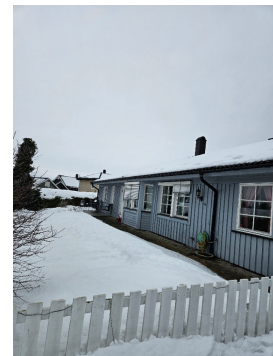
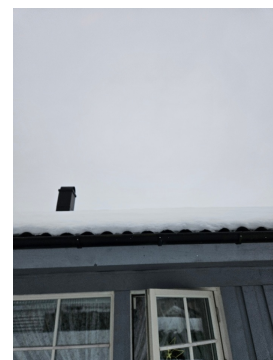
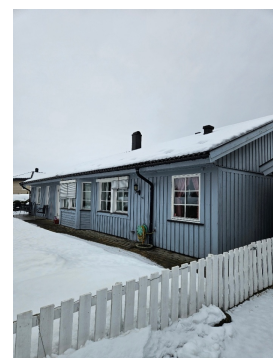
Siden taket (takkonstruksjon, taktekking og skorstein) kun er observert fra bakkenivå, er vurderingen begrenset av dette. Det er ikke sikkerhetsmessig forsvarlig å bevege seg ut på taket eller observere fra stige. Selv om det ikke er avdekket skader under befaringen, betyr ikke dette at det ikke foreligger skader som en besiktigelse på taket kan avdekke. Vær oppmerksom på denne risikoen. En undersøkelse av taket kan utføres av en fagperson under tilstrekkelige sikkerhetsforhold.

Konsekvens: Forholdet kan medføre behov for utbedring dersom det viser seg å foreligge skjulte feil eller skader.

Anbefalt tiltak: Det anbefales derfor en ny inspeksjon når forholdene tillater det.

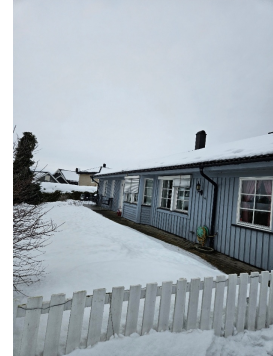
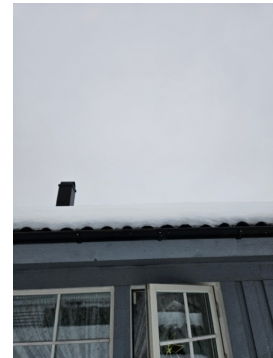
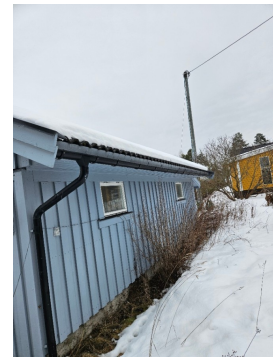
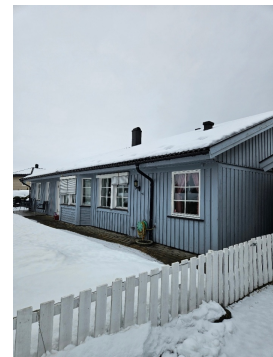
Risiko: Slitasjen kan gi risiko for skjulte skader, kvalitet og levetid på materialenes overflater.

Risiko: Det kan gi øker risikoen for at snø og is kan rase ned og skade personer og dyr.

Anbefalt tiltak: Det anbefales å vurdere å montere snøfangere, utført av fagperson.

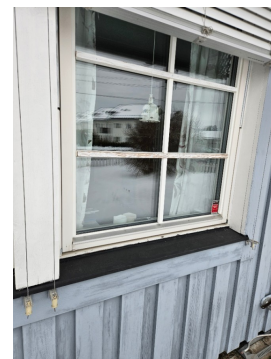
TC 2 Vinduer

- Karmene i vinduer er slitte og det er sprekker i trevirket.
- Det er avvik:

Risiko: Slitasjen kan gi risiko for redusert, tetthet rundt vinduene, skjulte skader, kvalitet og levetid på materialenes overflater.

Konsekvens: Forholdet kan medføre behov for utbedring eller utskifting. Anbefalt tiltak: Det anbefales å vurdere vedlikehold eller utskifting, utført av en fagperson.

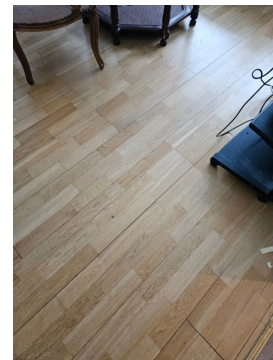
! TG 3 Overflater

- Det er stedvis påvist synlige skader på overflater.
- Overflater har en del slitasjegrad utover det en kan forvente.
- Det er påvist skader på overflater.

Vegger og tak/himlinger har små merker etter gamle veggfester, bilder, små sprekker mellom tak/himling og vegg, og små slitemerker stedvis. Tak-ess plater som har synlig skeivheter.

- Overflater må utbedres eller skiftes.
- Andre tiltak:
- Gjennomføre ytterligere undersøkelser og foreta utbedring av skade.

Anbefalt tiltak: Det anbefales å få vurdert knirken av fagperson med bygningsfaglig kompetanse for å avklare årsak, utvikling og eventuelt behov for tiltak.

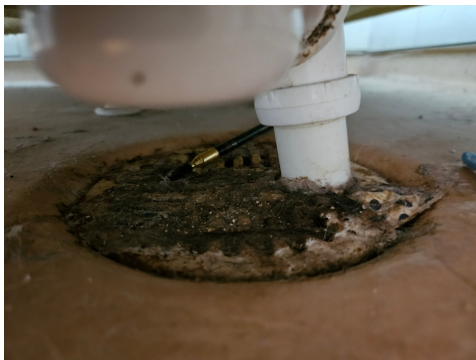
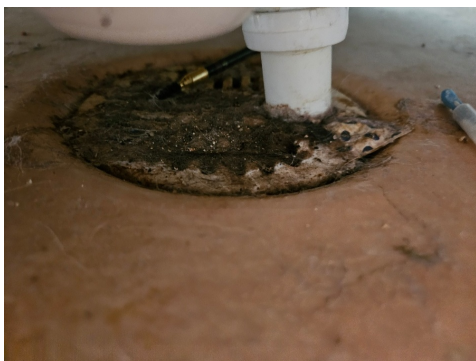
TG 2 Sluk, membran og tettesjikt

- Mer enn halvparten av forventet brukstid er passert på slukløsningen.
- Det er avvik:

Årsak 2: Forholdet tilsier at sluket var rustet igjen og var ikke mulig å åpne uten å gjøre destruktive inngrep.

Risiko: Dette gir en økt risiko for svekket fuktsikring.

Risiko: Dette gir en økt risiko skjulte feil og skader som ikke ble avdekket på befaringstidspunktet.

Konsekvens: Forholdet kan medføre behov for utbedring eller utskifting.

Anbefalt tiltak: Det anbefales å undersøke sluket under dusjkabinettet ytterligere, utført av fagperson, for å avklare omfang og behov for eventuelt utbedring.

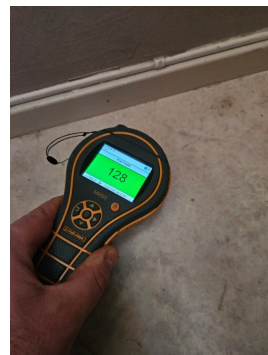
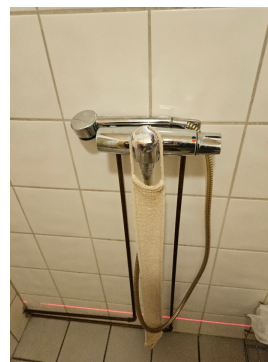
! TG 2 Sluk, membran og tettesjikt

- Membran kan ikke konstateres (ikke synlig og det foreligger heller ikke dokumentasjon).
- Mer enn halvparten av forventet brukstid er passert på membranløsningen.
- Det er avvik:

- Det er viktig å merke seg at levetiden til en membran varierer basert på kvalitet, installasjon og bruk. Eldre membraner kan bli sprø og sprekke opp, noe som fører til at de mister sin vanntettende funksjon. Dette kan resultere i vannlekkasjer gjennom vegger og gulv og fuktskader.
- Tiltak:
- Det må gjøres nærmere undersøkelser.

Risiko: Dette gir en økt risiko for svekket fuktsikring.

Årsak: Natulig avtrekk på vaskerommet har en karakter som tilsier feil og mangel ved oppføringstidspunktet.

Anbefalt tiltak: Skulle det foreligge mistanke om feil eller avvik, anbefales det å undersøke veggkonstruksjonen nærmere ved åpning, utført av fagperson, for å avklare omfang og eventuelt behov for utbedring.

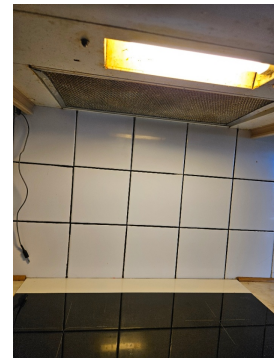
TC 2 Avtrekk

- Det er påvist andre avvik:

Konsekvens: Forholdet kan medføre til behov for utbedring eller utskifting.

Anbefalt tiltak: Det anbefales å undersøke avtrekkskanalen nærmere, utført av fagperson, for å avklare omfang og behov for utbedring.

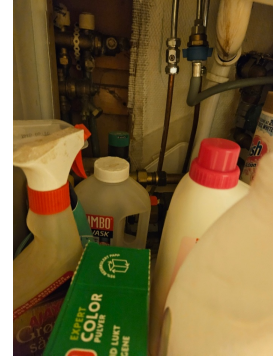
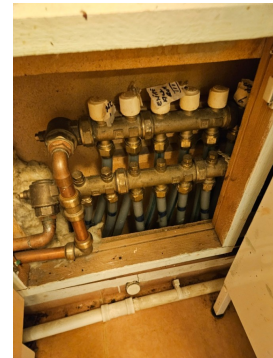
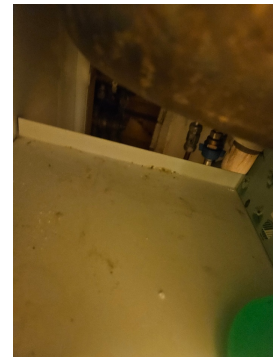
TG 2 Overflater og konstruksjon

- Det er avvik:

Konsekvens: Forholdet kan medføre behov for utbedring av skadede overflater.

Anbefalt tiltak: Det anbefales å vurdere vedlikehold eller lokal utbedring.

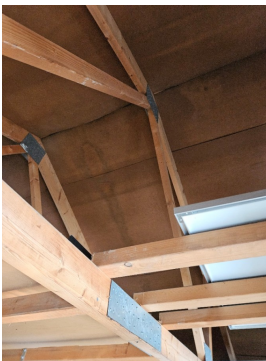
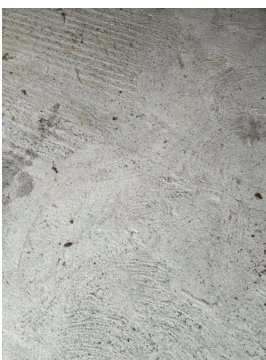
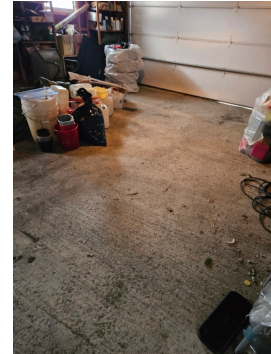
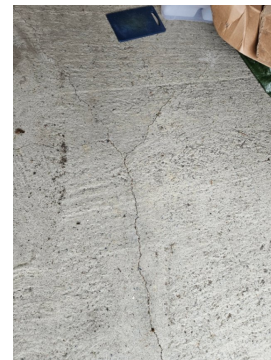
Det er ikke sikkerhetsforsvarlig å inspisere undertak, lekter og yttertekking.
Ytterkledning, porter og yttertak har alder - og værslitasje.
På befaringstidspunktet ble det registrert små setningssprekker i betongdekke, dette indikerer at det ikke ligger tettesjikt (plast) til grunn.
Takrenner har passert mer enn sin forventede levetid.
Deler av ytterkledningen står montert fornærme grunn og står fuktutsatt.
Det er ikke tilfredsstillende fall fra grunnmur ut mot terreng.
Det er stedvis fukt skjolder på suplater (undertaket).
Ytterkledning og yttertak har behov for vask og behandling.

Årsak: Slitasjen har karakter som er forenlig med eldre bygninger.
Risiko: Avvikene kan gi økt risiko for råteskade, redusere kvalitet og levetid på materialene.
Konsekvens: Forholdet kan medføre behov for tiltak som vedlikehold og oppgraderinger.
Anbefalt tiltak: Det anbefales å vurdere vedlikehold, behandling eller utskifting av materialene.
