Tilstandsrapport

Enebolig

Ekorntoppen 19, 3790 HELLE

Befaringsdato: 03.04.2025

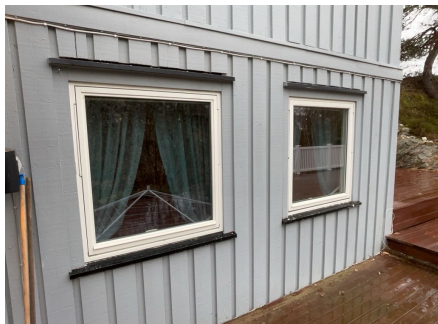
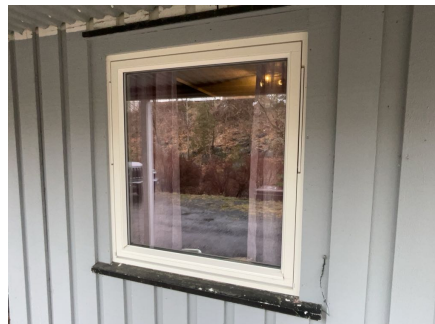
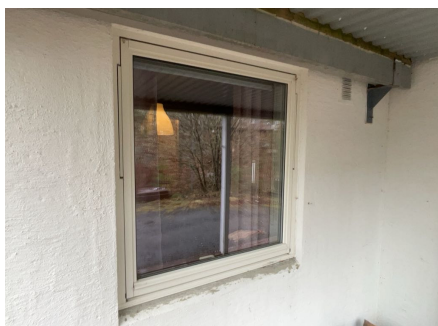
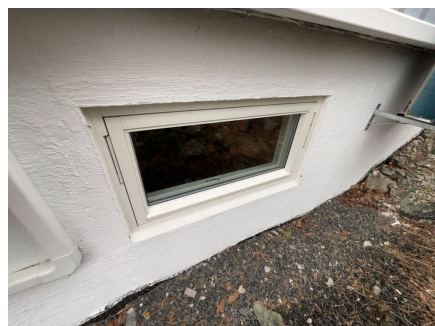
Vindu med alders og bruksslitasje.

Eksempel på vindu i yttervegg.

Det er ikke behov for umiddelbare tiltak, men man må påregne vedlikehold av vinduer, ut fra en vanlig vedlikeholdsvurdering. Vær oppmerksom på at dette er borettslagets ansvar.

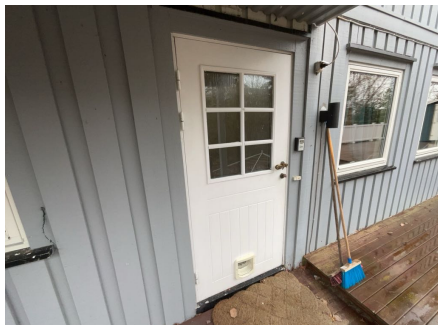
Dør med generell alders og værslitasje.

Hovedinngangsdør.

Det er ikke behov for umiddelbare tiltak, men man må påregne utskifting/vedlikehold av dør, ut fra en vanlig vedlikeholdsvurdering. Vær oppmerksom på at dette er borettslagets ansvar.

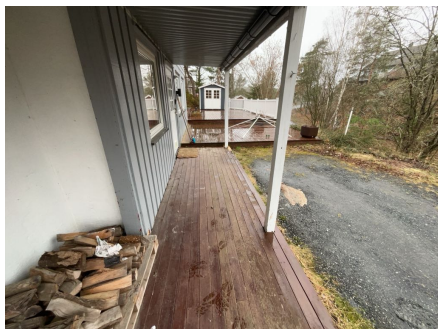
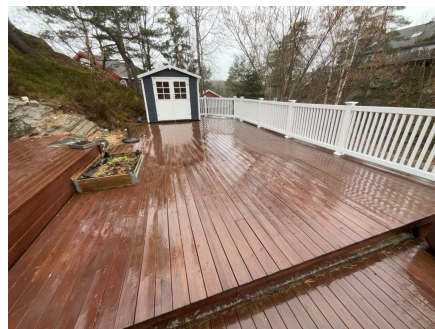
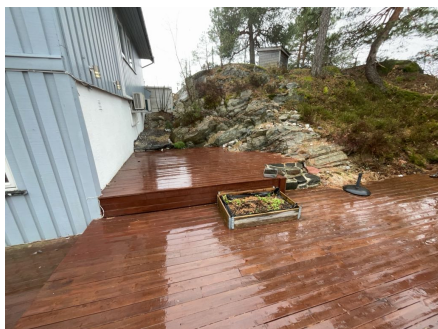
Terrasser med en del alder og vær slitasje. Det er skjevheter i terrasse.

Del av terrasse.

Man må påregne utskifting/vedlikehold og oppretting av terrassedekke, ut fra en vanlig vedlikeholdsvurdering.

Kostnadsestimat: 10 000 - 50 000

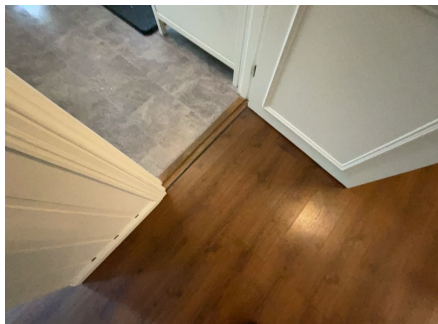
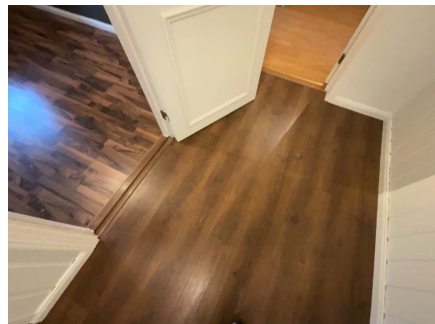
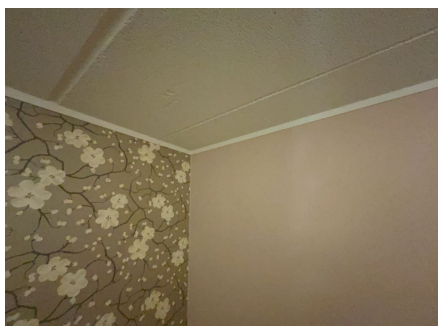
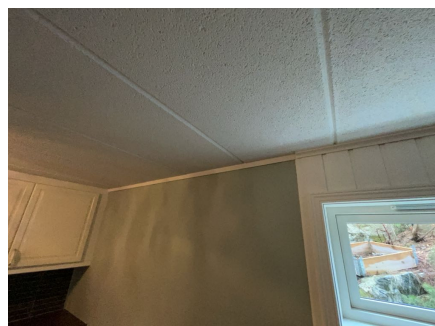
Det er registrert noe bruksslitasje og aldersslitasje.

Del av gulv.

Innvendige overflater er av varierende dato og oppgraderinger vurderes etter smak og ønske av standard.

Kostnadsestimat: 10 000 - 50 000

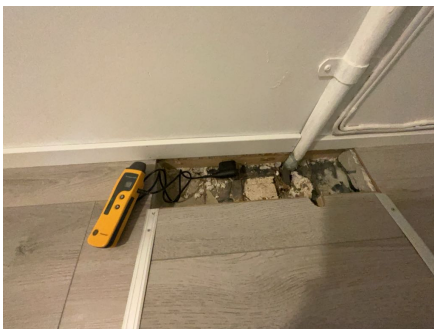
Hulltaking er foretatt uten å påvise unormale forhold.

Hull for kontroll av fukt.

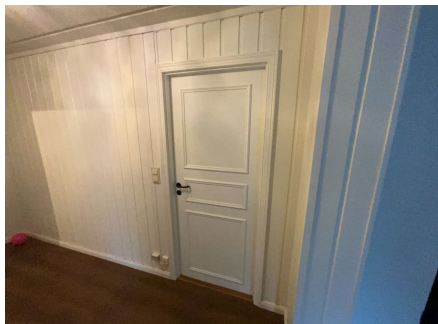
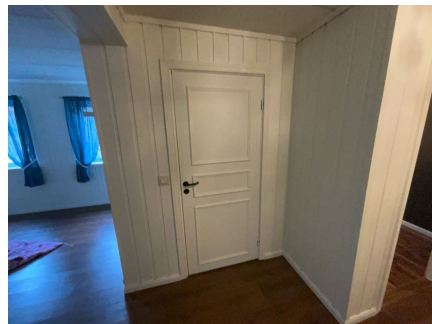
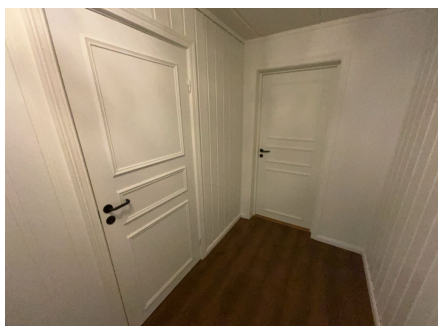
Dører har alders og bruksslitasje.

Eksempel på innerdør.

Ingen umiddelbare tiltak er påkrevet.

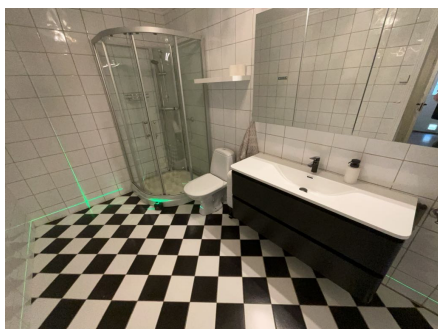
Det er flis på gul og vegger. Elementer for etasjeskille i tak. Montert innredning med vask, dusjkabinett, wc og opplegg for vaskemaskin. Det er montert elektrisk avtrekk. Baderomsinnredning er av nyere dato.

- Våtrommet må oppgraderes for å tåle normal bruk etter dagens krav.

Del av baderom.

Bad bør totalrenoveres for å få en god dokumentasjon. Men vær oppmerksom på at bad fungerer i dag.

Kostnadsestimat: 100 000 - 300 000

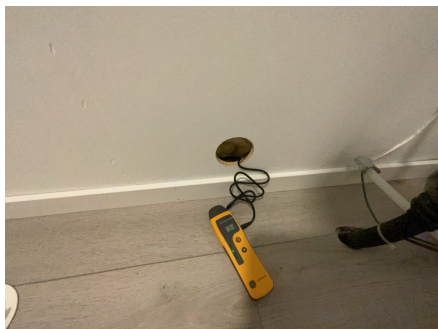
Hulltaking er foretatt uten å påvise unormale forhold.

Hull for kontroll av fukt.

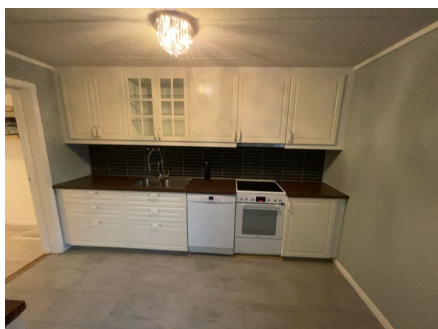
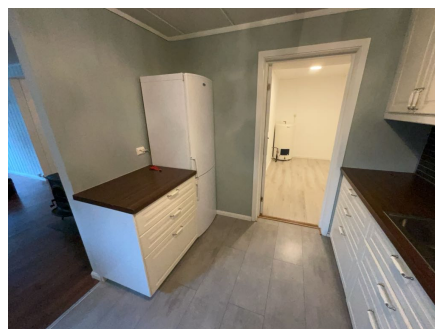
Kjøkken med noe elde og brusslitasje.

Del av kjøkken.

Kjøkken vurderes etter ønsket standard og utførelse.

Kostnadsestimat: 10 000 - 50 000

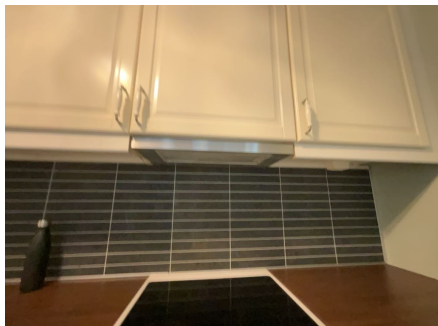
Ventilator av eldre dato, med begrenset forventet levetid.

Montert avtrekk over komfyr.

Ventilator fungerer i dag, men en må påregne utskiftning på grunn av alder.

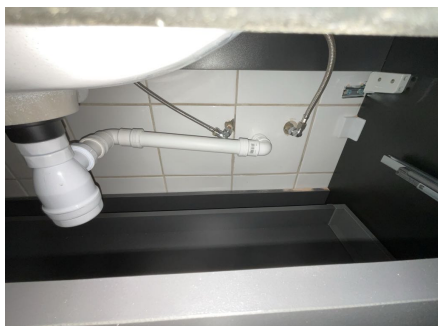
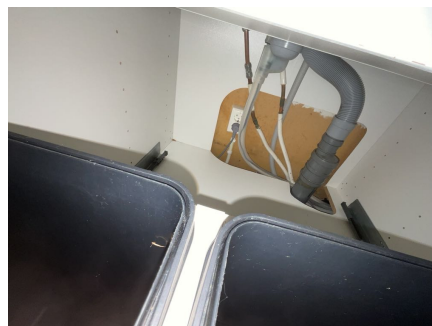
- Mer enn halvparten av forventet brukstid er passert på innvendige vannledninger.

Del av rør til vann.

- Det er ikke behov for utbedringstiltak siden anlegget fungerer i dag, men ut ifra alder kan skader plutselig oppstå på eldre anlegg.

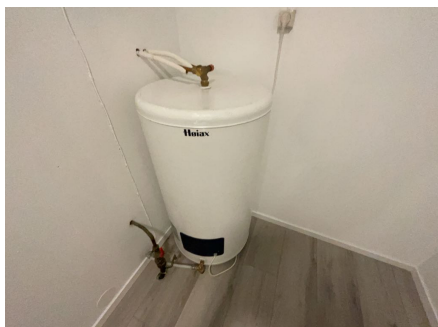
- Det er påvist at varmtvannstank er over 20 år

Varmtvannstank.

- Det er ikke behov for utbedringstiltak siden tanken fungerer i dag, men ut ifra alder kan skader plutselig oppstå på eldre tanker.

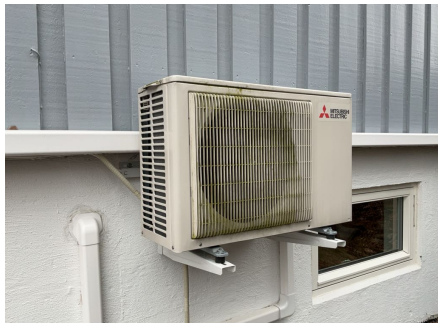
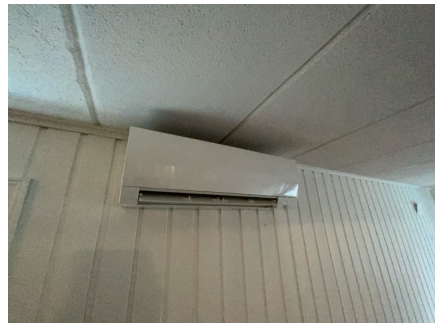
Varmepumpe er ikke vurdert på tilstandsnivå, da dette ligger på utsiden av takstmannens kompetanse.

Varmepumpe ytterdel.

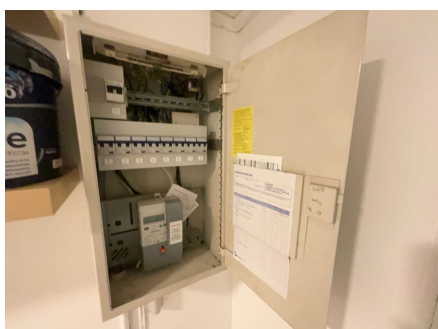
Sikringsskap.

Prisestimat gjelder kontroll av anlegget og ikke generelle arbeider eller fornying.

Kostnadsestimat: Under 10 000
