# Tilstandsrapport

Tomannsbolig

Klepestøskjenet 11B , 5300 KLEPPESTØ

Befaringsdato: 14.04.2026

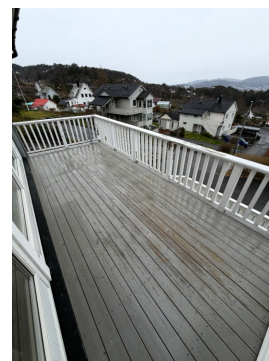
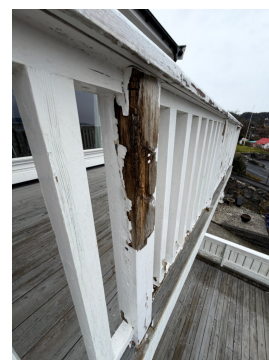
## TG 3 Balkonger, terrasser og rom under balkonger

- Det er påvist fukt-/råteskader i konstruksjonen.

- Råteskadede konstruksjoner må skiftes ut.

**Kostnadsestimat: Under 20 000**

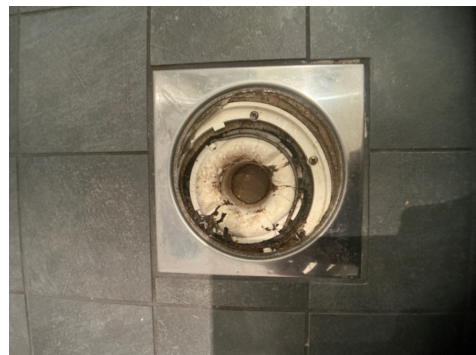
##### Vurdering av avvik:

- Andre tiltak:

Smøremembran har en naturlig aldriingsprosess i form av kjemisk uttørking. Normal forventet levetid på smøremembran er 10-20 år. Ved å etablere tett dusjkabinett vil badet kunne vare i flere år enn den antatte gjenstående levetiden.

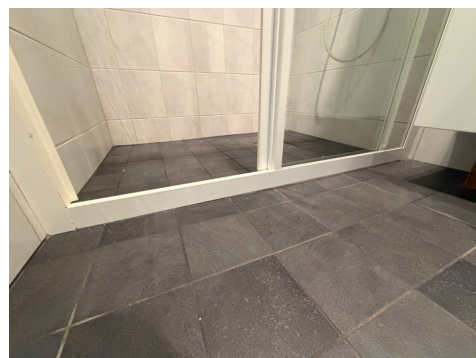
#### ! TG 2 Sanitærutstyr og innredning

##### Vurdering av avvik:

- Tiltak:

Ved en eventuell lekkasje fra andre installasjoner vil ikke vann kunne renne til sluk.

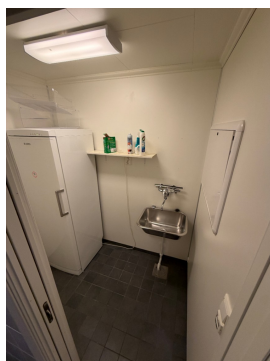
#### Vurdering av avvik:

- Andre tiltak:

Smøremembran har en naturlig aldriingsprosess i form av kjemisk uttørking. Normal forventet levetid på smøremembran er 10-20 år. Ved å etablere tett dusjkabinett vil badet kunne vare i flere år enn den antatte gjenstående levetiden.

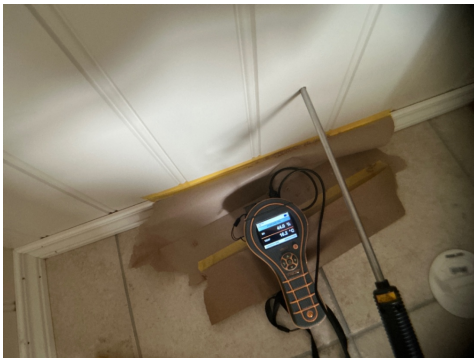
#### Vurdering av avvik:

- Andre tiltak:

Smøremembran har en naturlig aldriingsprosess i form av kjemisk uttørking. Normal forventet levetid på smøremembran er 10-20 år.

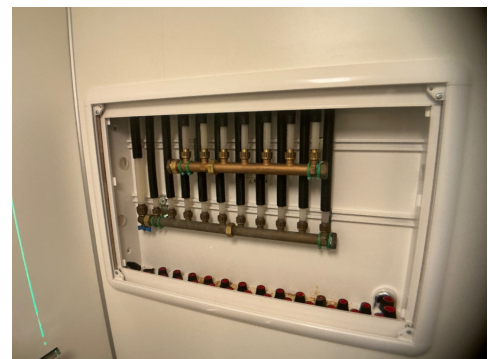
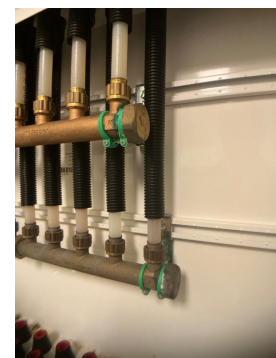
## TG 3 Vannledninger

Innvendige vannledninger er av plast (rør i rør). Det er besiktiget i rørskap. Det er en mindre drypp lekkasje fra fordeler stamme.

Det må byttes en pakning.

**Kostnadsestimat: Under 20 000**
