Tilstandsrapport

Tomannsbolig

Klepestøskjenet 11B , 5300 KLEPPESTØ

Befaringsdato: 14.04.2026

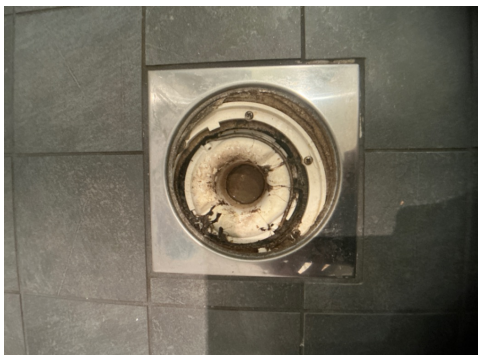
Smøremembran har en naturlig aldriingsprosess i form av kjemisk uttørking. Normal forventet levetid på smøremembran er 10-20 år. Ved å etablere tett dusjkabinett vil badet kunne vare i flere år enn den antatte gjenstående levetiden.

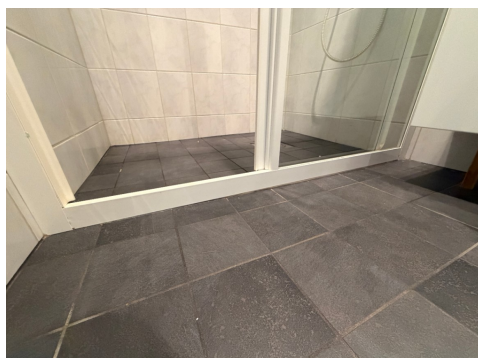
TG 2 Sanitærutstyr og innredning

Ved en eventuell lekkasje fra andre installasjoner vil ikke vann kunne renne til sluk.

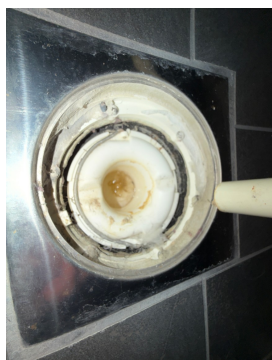
Smøremembran har en naturlig aldringsprosess i form av kjemisk uttørking. Normal forventet levetid på smøremembran er 10-20 år. Ved å etablere tett dusjkabinett vil badet kunne vare i flere år enn den antatte gjenstående levetiden.

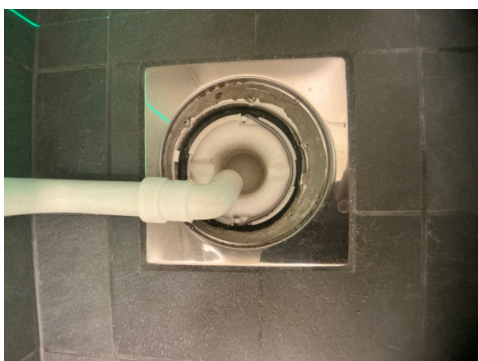
Smøremembran har en naturlig aldriingsprosess i form av kjemisk uttørring. Normal forventet levetid på smøremembran er 10-20 år.

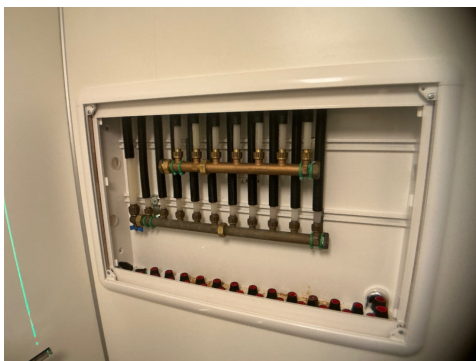
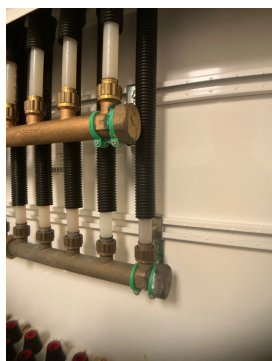
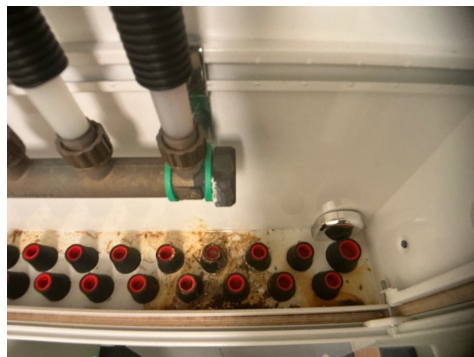
! TG 3 Vannledninger

Innvendige vannledninger er av plast (rør i rør). Det er besiktiget i rørskap. Det er en mindre drypp lekkasje fra fordeler stamme.

Det må byttes en pakning.

Kostnadsestimat: Under 20 000

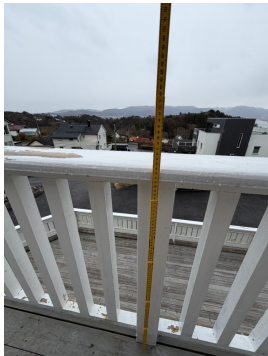
Rekkverket på balkong eller terrasse er for lavt i forhold til dagens krav.

- Det er ikke krav om utbedring av rekkverkshøyde opp til dagens forskriftskrav.
