# Tilstandsrapport

Boligbygg med flere boenheter

Frydensborgveien 10 B, 3772 KRAGERØ

Befaringsdato: 22.04.2025

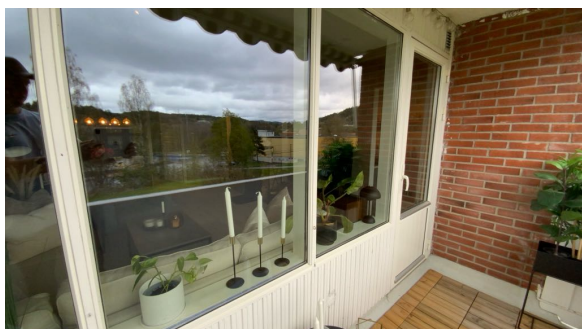
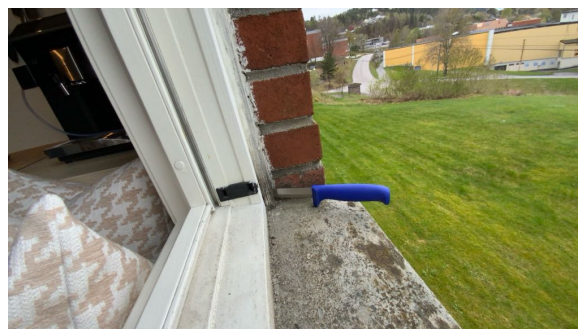
### **Vinduer**

- Det er påvist avvik rundt innsettingsdetaljer.

- Det bør gjøres tiltak for å lukke avviket.

Listene bør skiftes.

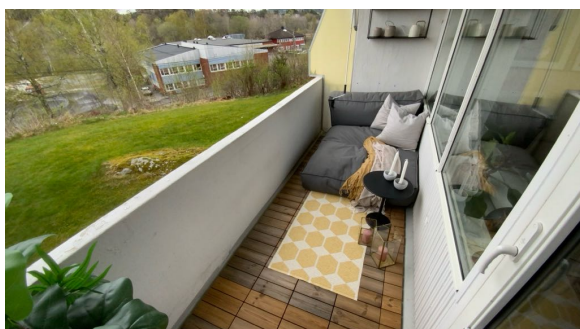
## TG 2 Balkonger, terrasser og rom under balkonger

Balkong i betong på ca 5m<sup>2</sup>.

- Det er ikke krav om utbedring av rekkverkshøyde opp til dagens forskriftskrav.

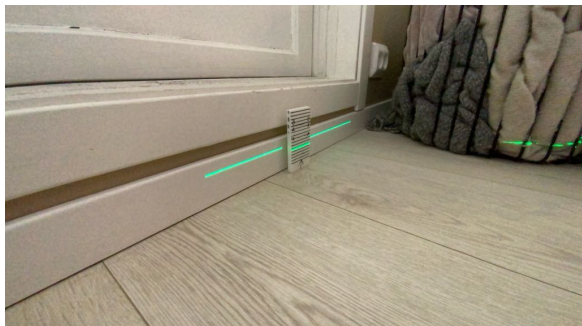
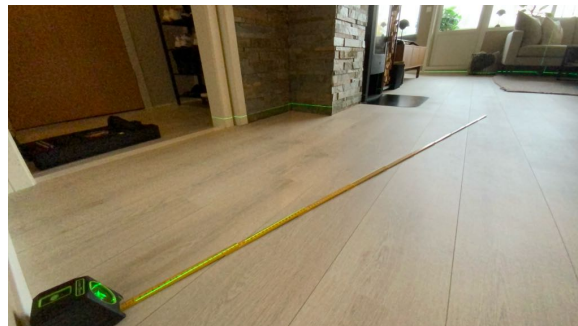
## TG 2 Etasjeskille/gulv mot grunn

- Det er målt høydeforskjell på mellom 15-30 mm gjennom hele rommet. Tilstandsgrad 2 gis med bakgrunn i standardens krav til godkjente måleavvik.
- Målt høydeforskjell på mellom 10 - 20 mm innenfor en lengde på 2 meter. Tilstandsgrad 2 gis med bakgrunn i standardens krav til godkjente måleavvik.

- For å få tilstandsgrad 0 eller 1 må høydeforskjeller rettes opp. Det vil imidlertid sjelden være økonomisk rasjonelt som et enkeltstående tiltak i en bolig som dette. Dersom boligen en gang skal renoveres, kan man vurdere slike tiltak.

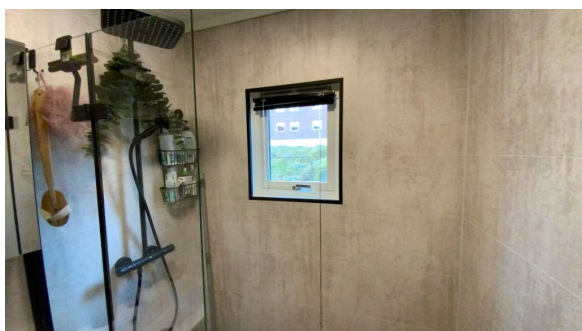
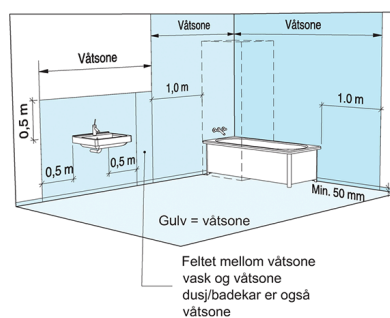
### TG 2 Overflater vegger og himling

- Det er vindu/dør med ikke fuktbestandige materialer i våtsonen (ved vask, dusj, badekar, osv.), løsningen eller byggematerialet er uegnet

- Uegnede materialer må fuktbeskyttes/utskiftes.

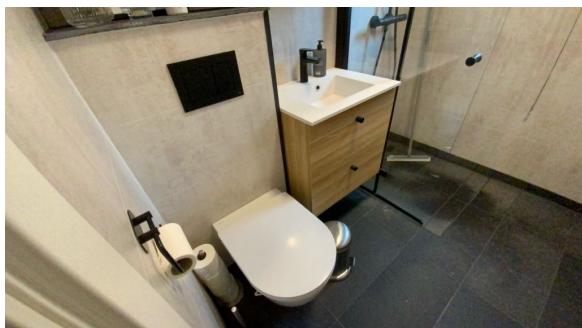
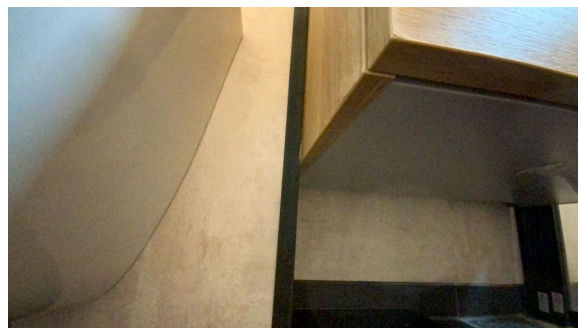
### Sanitærutstyr og innredning

- Det er påvist skader på innredning.

Avviket er estetisk, hvis tilstanden forverrer seg kan det være behov for utbedring.

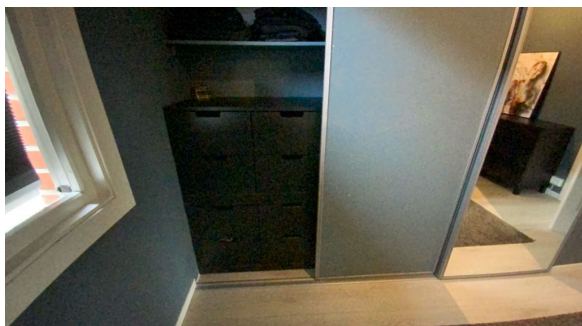
### **TG 1U** Tilliggende konstruksjoner våtrom

Hulltaking er ikke foretatt da det ikke var mulig å komme til veggflater bak våtsoner. Det ville være naturlig med hulltaking fra tilliggende soverom med vegg mot dusjsonen men det var møbler inni skapet i veien på befaringsdagen.

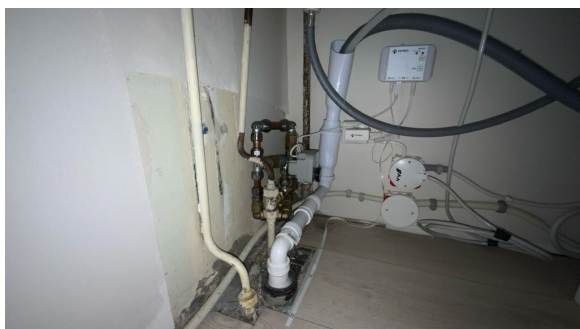
### Vannledninger

Avviket gjelder kobberrørene.

- Det er ikke behov for utbedringstiltak siden anlegget fungerer i dag, men ut ifra alder kan skader plutselig oppstå på eldre anlegg.

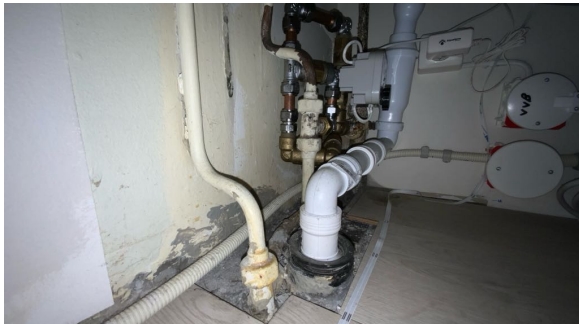
### Avløpsrør

Det er synlige avløpsrør av plast og eldre soilrør ellers.

Avviket gjelder de eldre soilrørene.

- Det er ikke behov for utbedringstiltak siden anlegget fungerer i dag, men ut ifra alder kan skader plutselig oppstå på eldre anlegg.

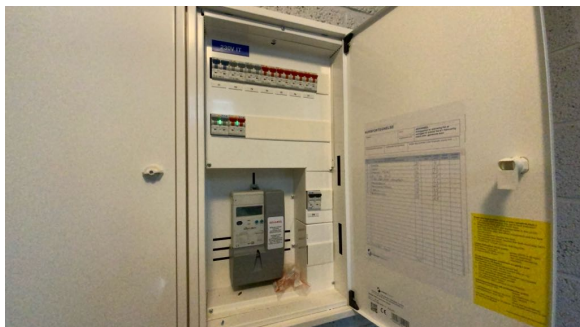
## TG 2 Elektrisk anlegg

**Ja Det anbefales utvidet kontroll av det elektriske anlegget da det har mangelfull dokumentasjon og ingen kjent kontroll de siste fem år.**

Undertegnede har ikke kompetanse til å tilstandsvurdere elektriske anlegg, utover synlige og helt opplagte feil. El-anlegg bør kontrolleres av en autorisert el-installatør.

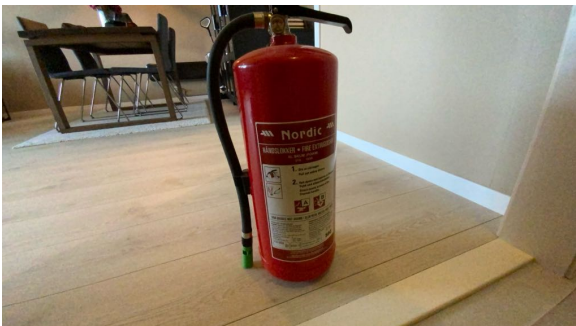
## TG 3 Branntekniske forhold

1. Er det mangler for brannslukningsutstyr i boligen iht. forskriftskrav på søknadstidspunktet, men minst Byggeforskrift 1985?  
**Nei**
2. Er det skader på brannslukningsutstyr eller er apparatet eldre enn 10 år?  
**Ja**
3. Er det mangler på røykvarsler i boligen iht. forskriftskrav på søknadstidspunktet, men minst Byggeforskrift 1985?  
**Nei**
4. Er det skader på røykvarslere?  
**Nei**
