# Tilstandsrapport

Fritidsbolig

Kjerkvegen 140, 7340 OPPDAL

Oppdragsnr.: 11278-1352

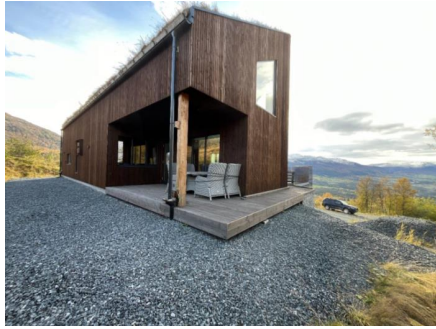
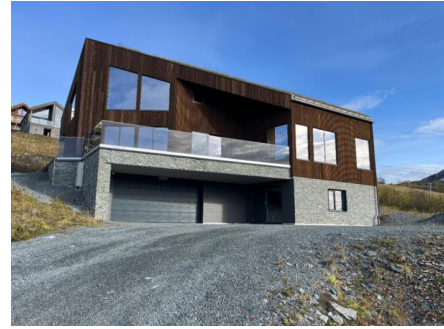
Ut fra kjøkken er terrassen anlagt på støpt betongplate og bygget opp med treverk.  
Terrassen som binder sammen kjøkken og stue er anlagt rett på pukk.

Terrasse anlagt på pukkmasser mellom stue og kjøkken.

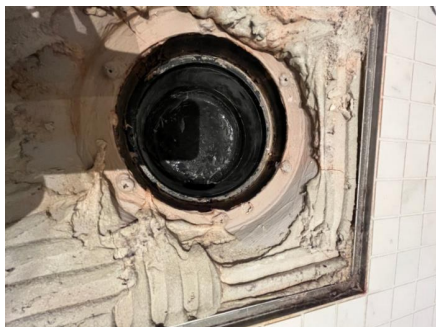
Det er plastsluk og smøremembran med dokumentert utførelse.

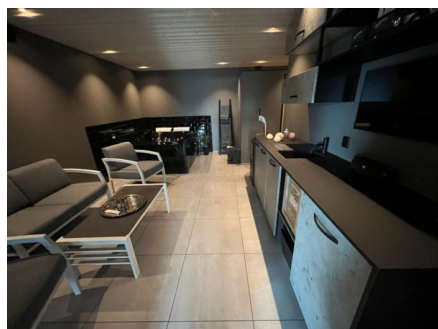
Rommet fremstår med innredning av glatte fronter, laminat benkeplate med nedfelt oppvask-kun. Det er integrert kjøleskap. Det er møblert med stort badekar og dusj-nisje.

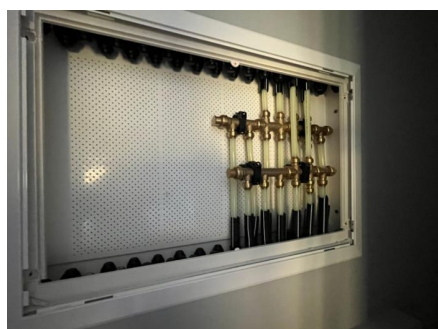
Vannskap soverom

Innvendige vannledninger er av plast (rør i rør). Det er besiktiget i rørskap. Det er etablert 2 vannskap. 1 nede i teknisk rom og 1 inne på soverom 1. etasje.
