Tilstandsrapport

📍 Rustabakken 40, 4027 STAVANGER

gnr. 28, bnr. 3633

Oppdragsnr.: 12301-2897

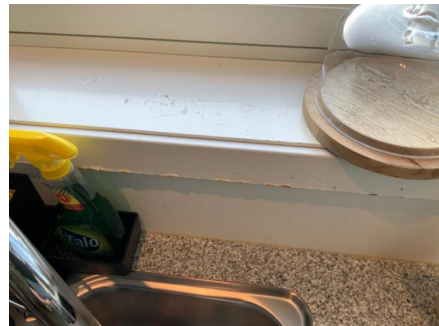
Kjøkkenvindu.

TG 3 Vinduer

- Det er påvist vinduer med fukt/råteskader.

Kjøkken vinduet har esinger/fuktmerker i foringen og på listverk. Utvendig har vinduet fukt/råteskader.

- Vinduer med råteskader må erstattes med nye.

Vinduet skal i følge eier byttes i regi av borettslaget (prisestimat er derfor ikke oppgitt).

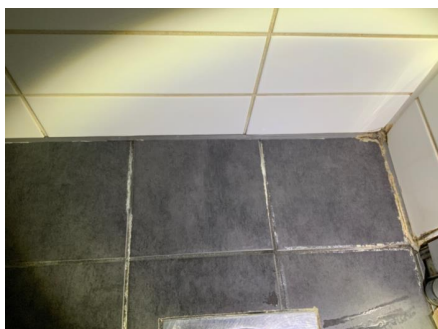
Vurdering av avvik:

- Det er påvist avvik i fallforhold til sluk i forhold til krav i forskrift på byggetidspunktet.
- Det er påvist avvik i fuger.

Misfargingen skyldes i all hovedsak en kjemisk reaksjon mellom sementbaserte fugemasser/lim og fukt. Kalkutslaget kan blant annet komme av manglende fall på undergulvet. Dette vil ikke ha innvirkning på badets tetthet, forutsatt at membran er fagmessig montert.

Det bør påregnes utskiftning av fuger.

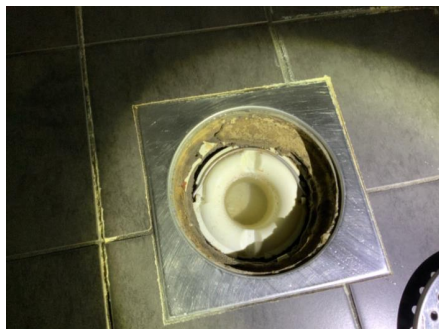
TG 1 Sluk, membran og tettesjikt

Det er plastsluk og ukjent tettesjikt/membran.

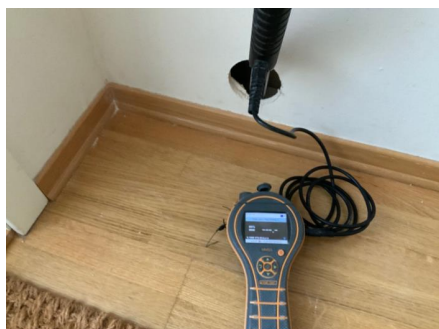
TG 0 Tilliggende konstruksjoner våtrom

Hulltaking er foretatt uten å påvise unormale forhold. Bilde av måleapparatet viser tre streker, eller ingen utslag. For å få utslag må det være noe fukt som leder spenningen mellom piggelektrodene. I dette tilfellet er det altså ingen målbar fukt som kan lede spenning.

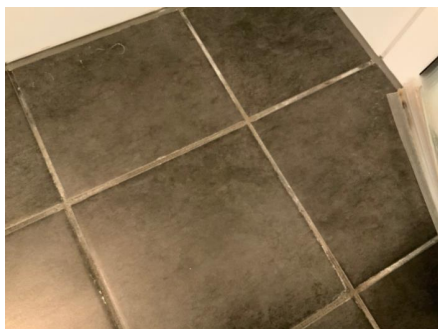
Vurdering av avvik:

- Det er påvist avvik i fuger.

Fuger mellom gulvfliser i dusjen har litt kalkutslag. Misfargingen skyldes i all hovedsak en kjemisk reaksjon mellom sementbaserte fugemasser/lim og fukt. Kalkutslaget kan blant annet komme av manglende fall på undergulvet. Dette vil ikke ha innvirkning på badets tetthet, forutsatt at membran er fagmessig montert.

Ingen umiddelbare tiltak.

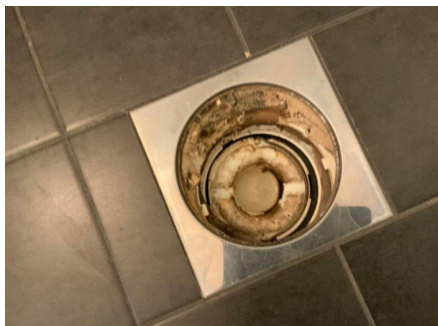
TE 1 Sluk, membran og tettesjikt

Det er plastsluk og smøremembran med ukjent utførelse.

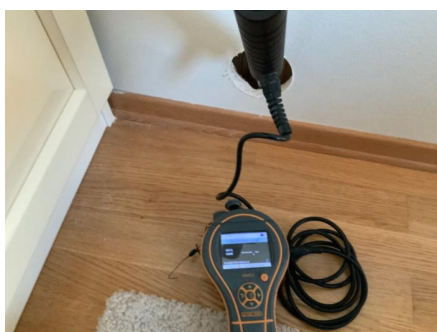
TG 0 Tilliggende konstruksjoner våtrom

Hulltaking er foretatt uten å påvise unormale forhold. Bilde av måleapparatet viser tre streker, eller ingen utslag. For å få utslag må det være noe fukt som leder spenningen mellom piggelektroden. I dette tilfellet er det altså ingen målbar fukt som kan lede spenning.
