# Tilstandsrapport

Enebolig

Furulia 9, 2280 GJESÅSEN

Befaringsdato: 01.04.2025

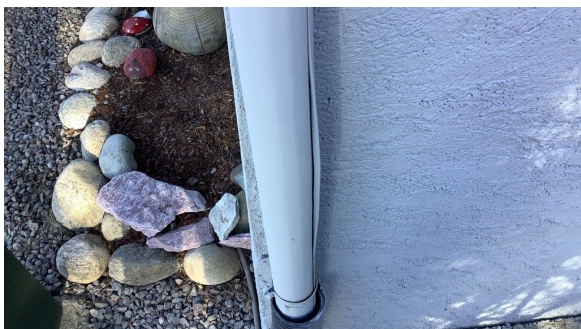
Det er påvist frostsprengte nedløpsrør.

Eksempel på frostsprengt nedløpsrør.

Frostsprengte nedløpsrør bør skiftes ut da lekkasje vil føre til økt fuktbelastning på konstruksjoner, og årsaken til frostspreng bør utbedres. Dette kan være ved å spyle opp drenerør.

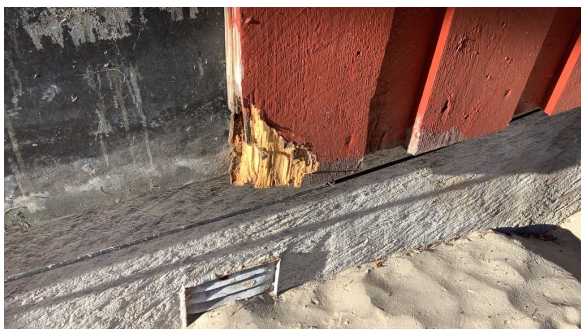
Kledningsbord er skadet der trapp er fjernet.

Skadet kledningsbord.

Skadet kledningsbord må skiftes ut.

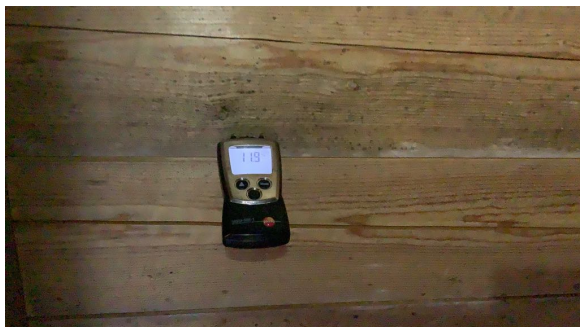
Det er utført fuktmåling i takstol og taktro fra luke og det måles tørt på befaringsdagen.

- Det er påvist fuktskjolder/skader i takkonstruksjonen.

Sverting i taktro, men det måles tørt på befaringsdagen.

Følg med på forholdet.

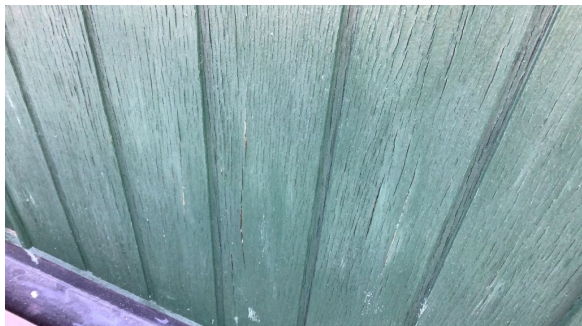
- Karmene i dører er værslitte utvendig og det er sprekker i treverket.

Værslitt treverk på balkongdør.

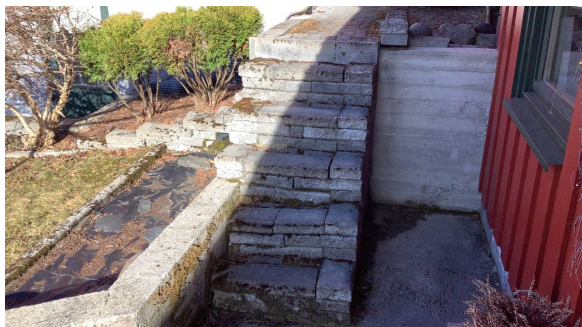
Rekkverk mangler på trapp.

- Rekkverk må monteres for å lukke avviket.

Trapp bør rettes opp.

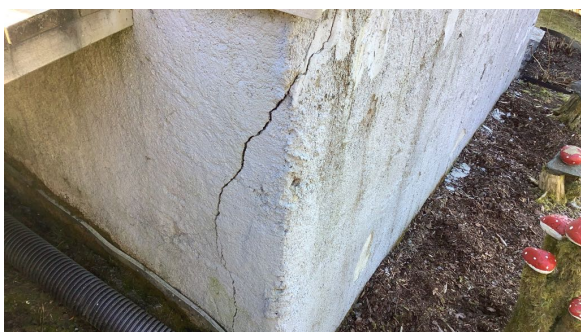
Murvegg har skråriss og stedvis manglende puss.  
Betonggulv har sprekkdannelser og skjevheter.

Skråriss i murvegg.

Riss og sprekker bør forsegles for å forhindre frostspreng, og murvegg mør pusses.

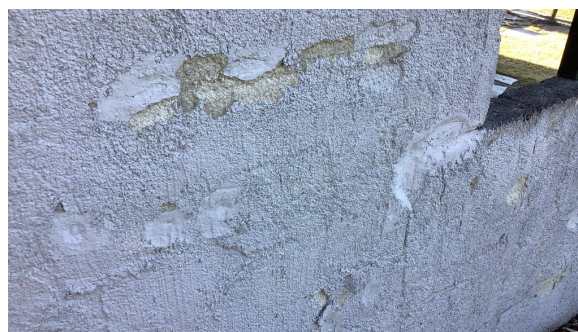
Manglende puss på murvegg.

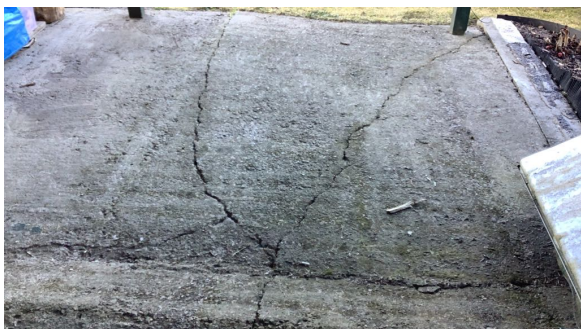
Sprekker i betonggulv.

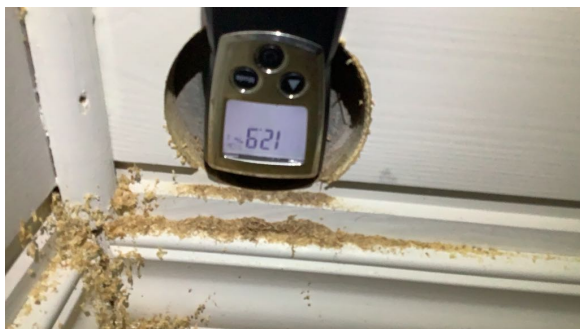
Hulltaking er foretatt uten å påvise unormale forhold. Hulltaking er foretatt i gang under trapp. Fuktkvotemåling (vekt%) i konstruksjonen ble målt til 13.

Hulltaking, og det måles tørt.

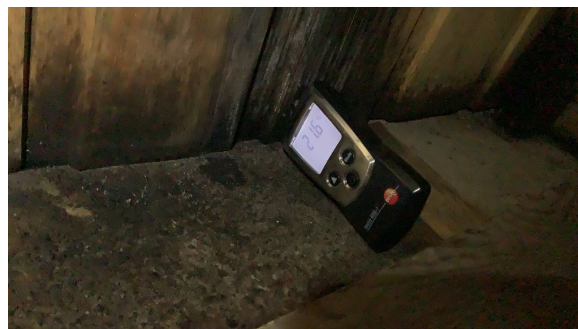
Det er påvist misfarget panel på vegg i bodrom, og det måles skadelig fuktinnhold i dette området.

Skadelig fuktinnhold i misfarget panel på bodrom.

Vegg bør åpnes for tørk, og vegg bør forbli åpen da det er opplyst at det kan komme inn vann på dette rommet om våren.

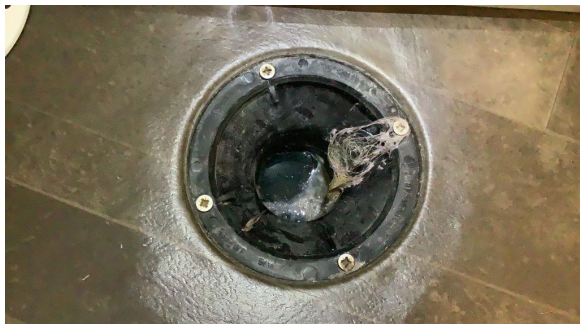
Plastsluk, og vinylbelegg er ført under slukets klemring.

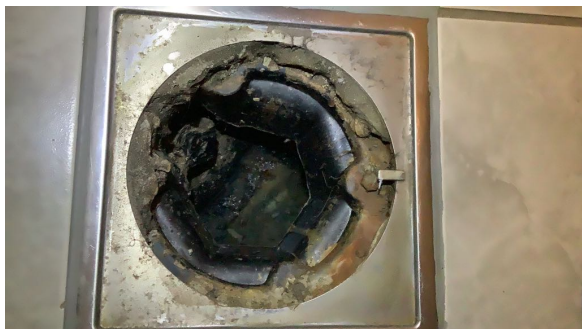
Plastsluk, og det er ikke synlig tettesjikt rundt sluk.

- Sluket må sjekkes og rengjøres jevnlig.
- Overvåk tilstanden jevnlig. For å få tilstandsgrad 0 eller 1 må slukløsningen skiftes ut og sannsynligvis må også membransjiktet skiftes/utbedres. Det er imidlertid vanskelig å si noe om tidspunktet for når dette er nødvendig.
- Installering av tett dusjkabinett anbefales.

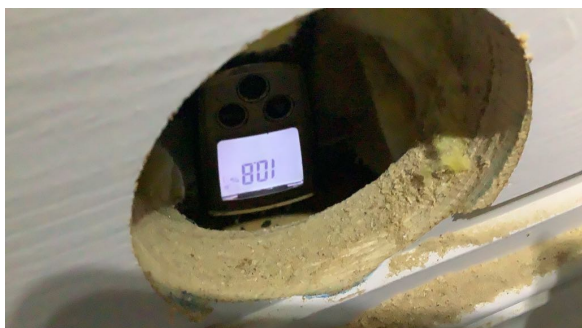
Hulltaking er foretatt og det er påvist avvik angående konstruksjonen i hulltakingen. Hulltaking er foretatt i gang bak dusj. Fuktkvotemåling (vekt%) i konstruksjonen ble målt til 11.

- Det er i hulltakingen påvist feil utførelse av konstruksjonen. Ingen skade konstatert.

Hulltaking, og det måles tørt.

Som tidligere nevnt bør tett dusjkabinett monteres, og kostnad for dette er allerede medtatt.

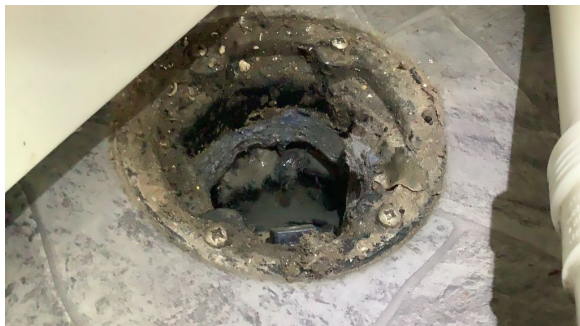
Plastsluk, og vinylbelegg er ført under slukets klemring.

- Sluket må sjekkes og rengjøres jevnlig.
- Overvåk tilstanden jevnlig. For å få tilstandsgrad 0 eller 1 må slukløsningen skiftes ut og sannsynligvis må også membransjiktet skiftes/utbedres. Det er imidlertid vanskelig å si noe om tidspunktet for når dette er nødvendig.
- Uegnede materialer må fuktbeskyttes/utskiftes.

Dette kan gjøres ved å montere sprutsikre plater på vegg bak vaskekum.

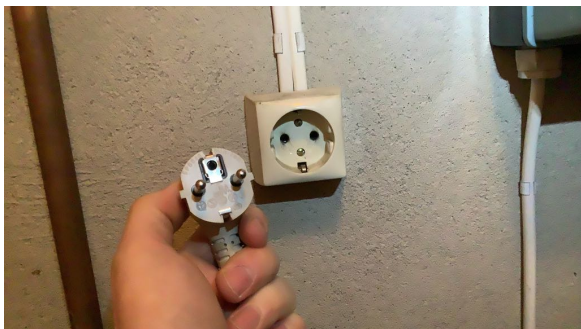
Utilfredsstillende el-tilkobling iht. gjeldende forskrift.

- Det bør etableres tilfredsstillende el-tilkobling etter gjeldende forskrift.

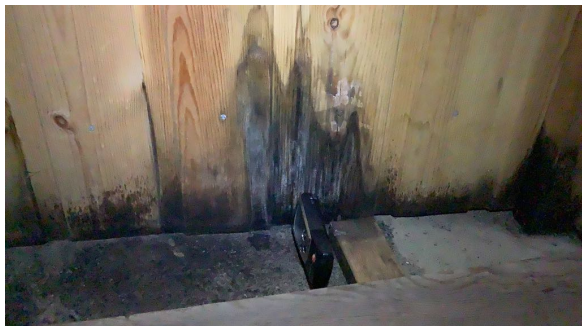
Vannet har blitt sugd opp med industristøvsuger, og det står ellers på en avfukter i perioder.

Bildet viser misfarget panel i bod.

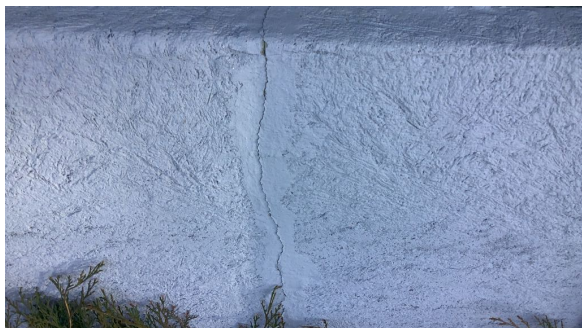
- Det er registrert skråriss som er symptom på setninger.

Det er opplyst at innvendig skråriss har oppstått som følge av sprenging i området, og at riss ikke har utviklet seg siden den oppstod.

Eksempel på utvendig skråriss.

Utvendig forsegling av riss og sprekker for å forhindre frostspreng, og følg med på eventuell utvikling.

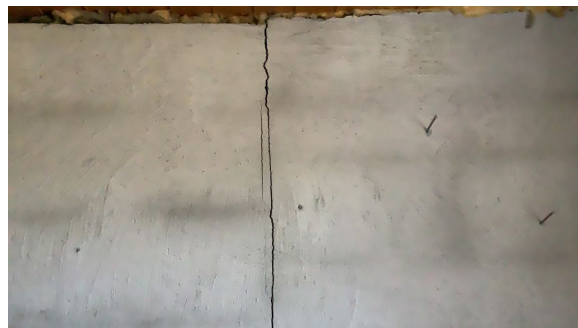
Innvendig skråriss.

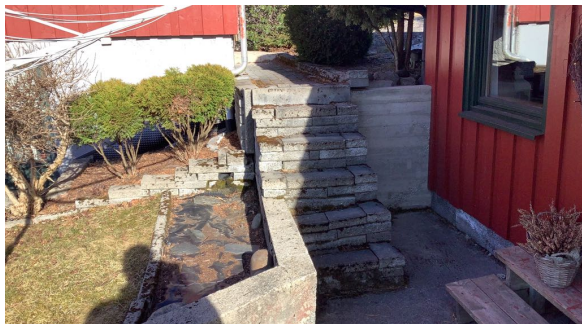
- Det er påvist mindre sprekker og/eller skjevheter i muren.
- Det mangler rekkverk/annen sikring på forstøtningsmuren(e) ut ifra dagens krav.

Manglende rekkverk på forstøtningsmur.

Rekkverk må monteres for å fjerne avviket.

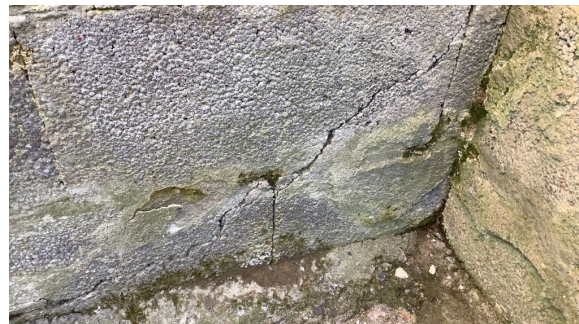
Skjevheter og sprekkdannelser gjelder forstøtningsmur av lettklinkerblokker ved vaskeromsutgang.

Sprekkdannelse i forstøtningsmur.

Forstøtningsmur av lettklinkerblokker må rettes opp for å fjerne avviket, og for å oppnå et tilfredsstillende resultat må denne mest sannsynlig rives og bygges opp igjen. Det er ukjent når utbedringsbehov vil være nødvendig.

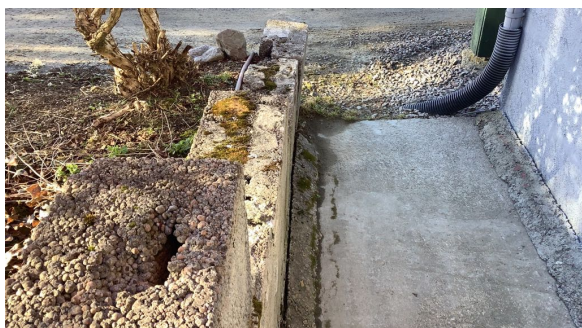
Skjevhet i forstøtningsmur.

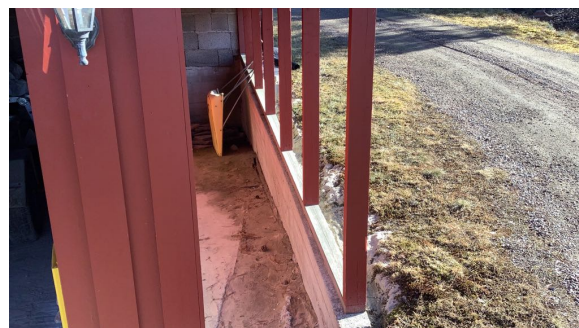
Manglende rekkverk på forstøtningsmur.
