Befaringsdato: 13.09.2024

Boligsalg rapport

Olbergveien 158

Enebolig fra 1975 med behov for omfattende oppgradering. Badene er hjemmelaget og uten fungerende membran. Det er uferdige rom og gjenstående oppussing/ renovering.

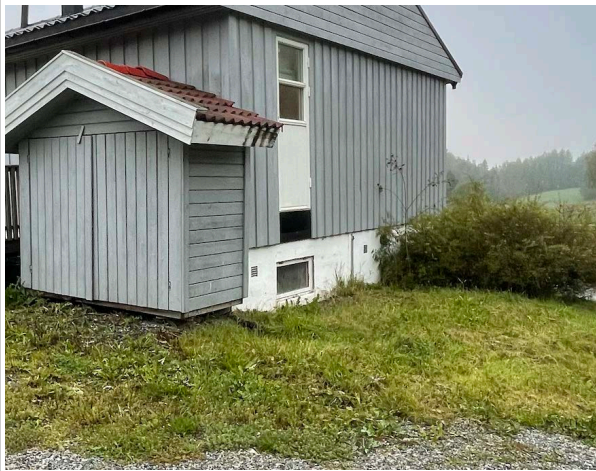
Vurdering: Yttervegger/ grunnmur er ikke isolert utvendig. Det er noe utforede vegger. Ved stikkprøver er det ikke påvist større fuktutslag, men enkelte mindre indikasjoner. Det har vært lekkasje fra bad i etasjen over, og himling i tak mot dette er dels skiftet.

Rom under terreng: Utforede vegger under terreng. Ett kjent problemsted der det finnes sopp og råteskader. Trevirke i kontakt med kjellermuren suger fukt og dette medfører etter hvert soppangrep. I tillegg har det vært mange beskrivelser på hvordan dette skal utføres, noen meget dårlige. Den bygningssakkyndige søker alltid etter fukt i disse konstruksjonene, og i de fleste tilfeller finner vi også fukt. Men, noen ganger får vi ingen utslag på fuktmålinger, - og finner heller ingen feil om vi foretar hullboringer. Som kjøper må du være klar over at det er stor risiko forbundet med utforede trevegger uansett (spesielt i eldre hus) og spørsmålet er; Når kommer fukten (ikke om den kommer, den kommer med 99% sikkerhet.....) Utforede kjellervegger er en stor risiko konstruksjon – her må man regne med tiltak før eller siden Oppforede tregulv. Ofte ett problemsted der det finnes sopp og råteskader. Trevirke i kontakt med betongen suger fukt og dette medfører etter hvert soppangrep. Isolasjonen som ofte ligger i dette gulvet skaper en temperaturforskjell og som igjen skaper en høyere relativ luftfuktighet. I tillegg er det ofte fukt-problematikk fra grunnen i disse konstruksjonene. Eldre bygg har heller normalt ikke fuktsperre. Oppforede tregulv er ikke en anbefalt løsning, dette er en stor risikokonstruksjon – her må man som regel regne med tiltak. Hva utbedringen egentlig innebærer vil være er avhengig av mange forhold, ta derfor nærmere kontakt med den bygningssakkyndige for å få råd.

Oppfordringer: Se drenering om utvendig isolering. Badet oppe må utbedres/ skiftes ut da det er utett. Det bør monteres fuktavleser og ventilasjon tilpasset tenkt bruk.

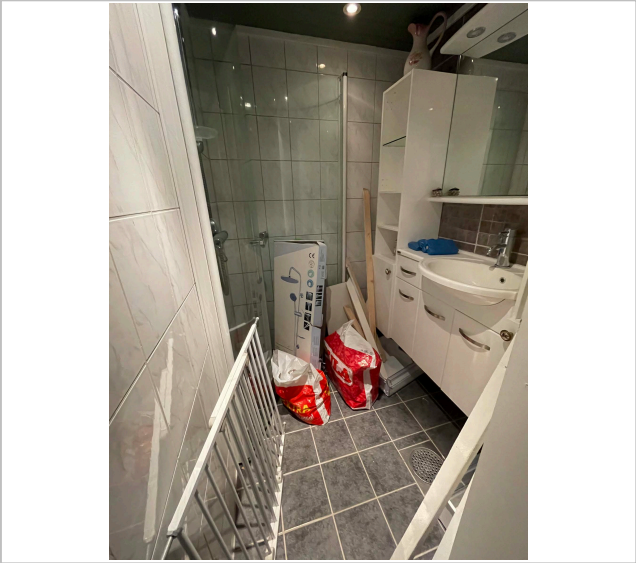
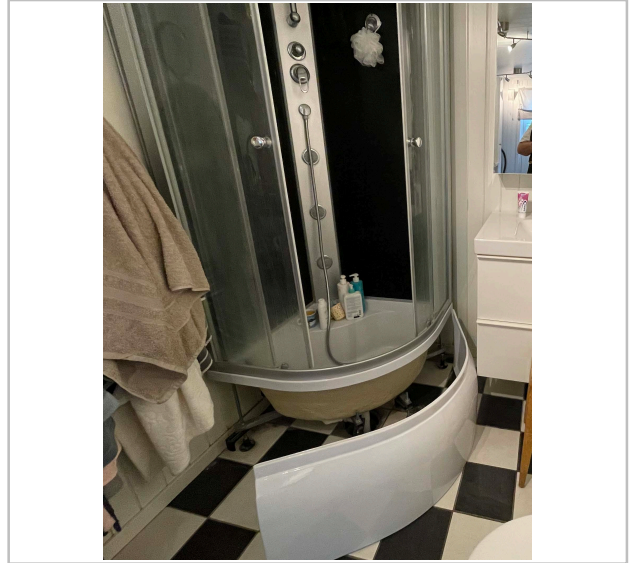
Samlekarakter våtrom	Tilstandsrad 3	
Samlebeskrivelse våtrom begge etasjer	Referansenivå:	Normal byggeskikk	
Opplysninger gitt av eier:	Dokumentasjon utførte arbeider:	Ingen dokumentasjon	
			Tilstandsgrad 3
Beskrivelse:	<p>Det er bygget en slags våtsone i begge etasjer. Disse ligger over hverandre. Det er ikke fungerende membran. Det har vært tidligere lekkasje. Våtrommet oppe er i dag i bruk, men er ikke forskriftsmessig. Våtrom oppe består av bad med toalett, dusjkabinett og vaskeromsdel. Våtzone nede består av wc, baderomsdel, grovkjøkkendel og teknisk rom.</p>		
Vurdering:	<p>Konstruksjoner med høy risiko for følgeskader. Brukes i dag, men eier er forsiktig og holder sluk rent samt unngår vannsøl på gulv.</p> <p>Våtsonene i begge etasjer må bygges opp og sikres forsvarlig på nytt. Hvordan dette bør gjøres avhenger av kjøperes ønsker og tenkt bruk.</p>		
Oppfordringer:	<p>Fullstendig renovering eller utskifting av alle våtsoner.</p> <p>Bilde til venstre fra bad i underetasje, til høyre fra bad oppe</p>

Hjemmelagde våtrom som ikke oppfyller tekniske krav. Det er behov for fullstendig utskifting/ oppgradering. I kostnadsintervall er det beskrevet at kostnadene vil overstige 500.000. Ny eier må selv vurdere hvordan dette skal gjøres og hvor mye man skal legge i dette av kostnader. For en dyktig håndverker vil mye kunne gjøres med egeninnsats.

Levetider/ vedlikehold			
Kostnadsanslag ved TG 3:			
Over kr 500.000

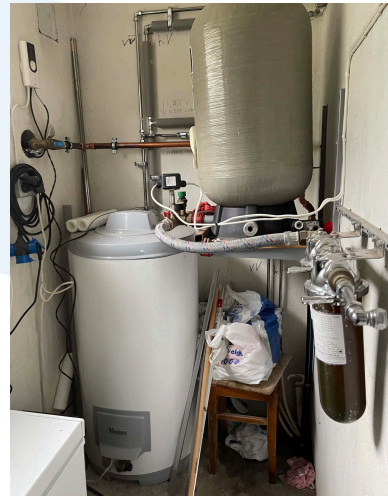
Teknisk rom i underetasje

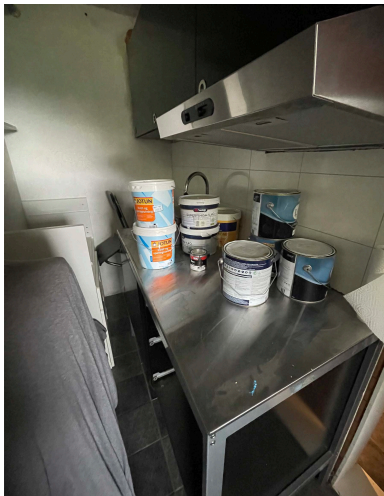
Grovkjøkken i underetasje

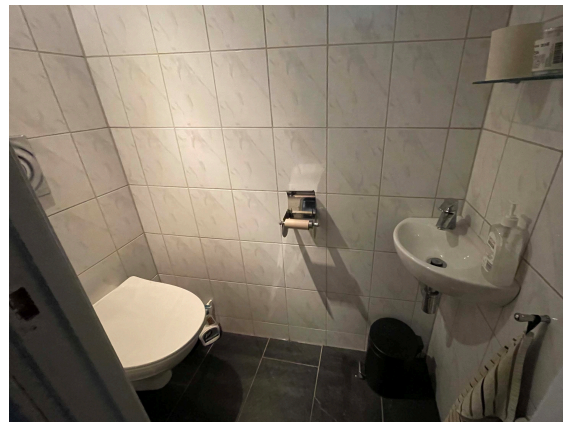
Separat toalett i underetasje

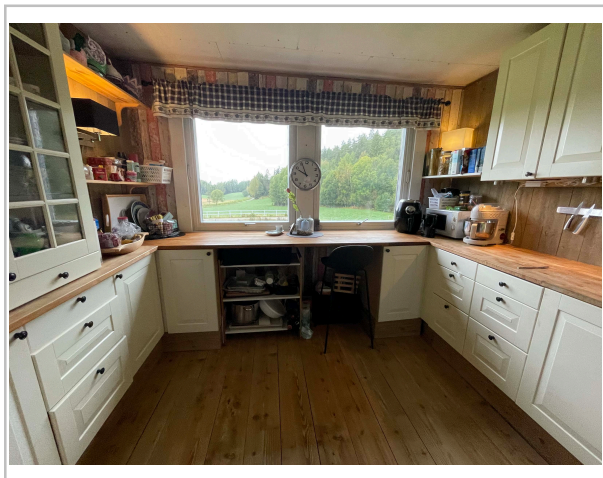
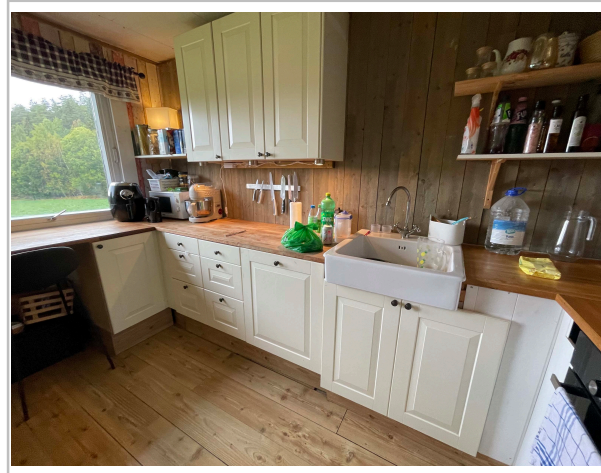
Beskrivelse: Kjøkkenet er påbegynt pusset opp, men ikke ferdigstillet. En del gjenstående finish. Det er ikke montert aquastopp eller komfyrvakt.

Vurdering: Oppussingen må fullføres

Oppfordringer: Jevnlig ettersyn og vedlikehold. Produktfakta for alle elementer bør ligge i husets FDV perm.

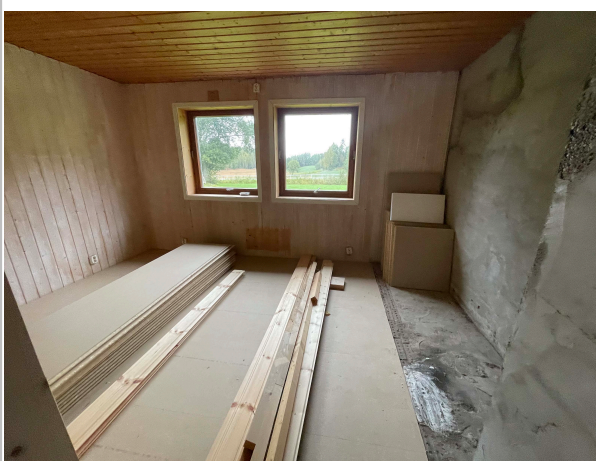
Det er påbegynt oppussing av 2 rom i underetasje. Dette må ferdigstilles.

Uferdige rom i underetasje
