Befaringsdato: 13.09.2024

Tilstandsrapport

Olbergveien 158

Enebolig fra 1975 med behov for omfattende oppgradering. Badene er hjemmelaget og uten fungerende membran. Det er uferdige rom og gjenstående oppussing/ renovering.

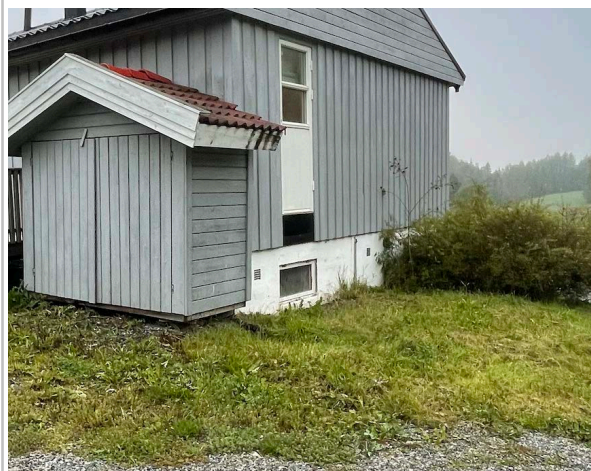
Rom under terreng:

Yttervegger/ grunnmur er ikke isolert utvendig.
Det er noe utforede vegger.
Ved stikkprøver er det ikke påvist større fuktutslag, men enkelte mindre indikasjoner.
Det har vært lekkasje fra bad i etasjen over, og himling i tak mot dette er dels skiftet.

Utforede vegger under terreng.

Se drenering om utvendig isolering.
Badet oppe må utbedres/ skiftes ut da det er utett.
Det bør monteres fuktavleser og ventilasjon tilpasset tenkt bruk.

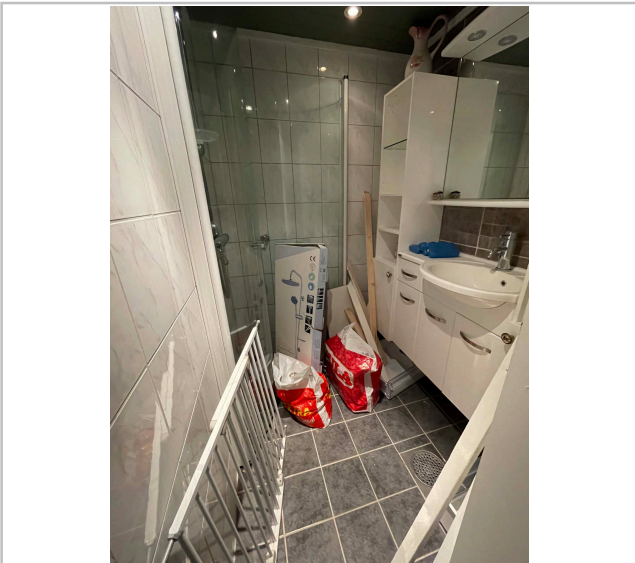
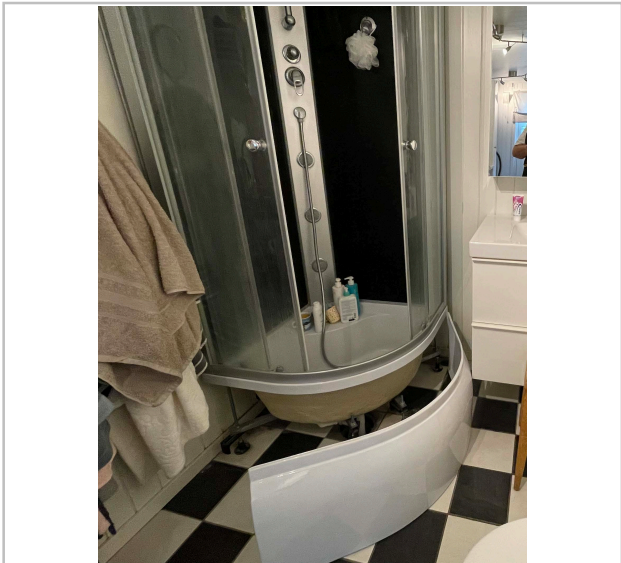
Samlekarakter våtrom	Tilstandsrad 3	
Samlebeskrivelse våtrom begge etasjer	Referansenivå:	Normal byggeskikk	
Opplysninger gitt av eier:	Dokumentasjon utførte arbeider:	Ingen dokumentasjon	
			Tilstandsgrad 3
Beskrivelse:	<p>Det er bygget en slags våtsone i begge etasjer. Disse ligger over hverandre. Det er ikke fungerende membran. Det har vært tidligere lekkasje. Våtrommet oppe er i dag i bruk, men er ikke forskriftsmessig. Våtrom oppe består av bad med toalett, dusjkabinett og vaskeromsdel. Våtsonene nede består av wc, baderomsdel, grovkjøkkendel og teknisk rom.</p>		
Vurdering:	<p>Konstruksjoner med høy risiko for følgeskader. Brukes i dag, men eier er forsiktig og holder sluk rent samt unngår vannsøl på gulv.</p> <p>Våtsonene i begge etasjer må bygges opp og sikres forsvarlig på nytt. Hvordan dette bør gjøres avhenger av kjøperes ønsker og tenkt bruk.</p>		
Oppfordringer:	<p>Fullstendig renovering eller utskifting av alle våtsoner.</p> <p>Bilde til venstre fra bad i underetasje, til høyre fra bad oppe</p>

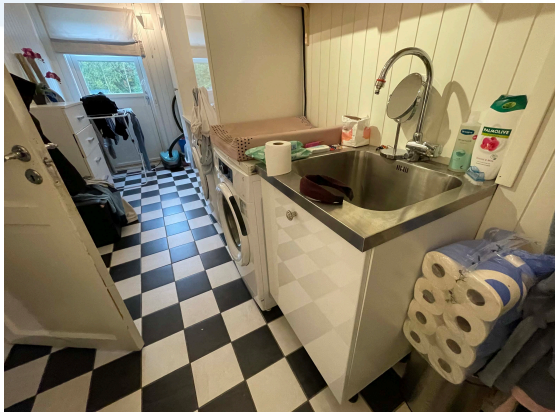
Vaskeromsdel bad oppe.

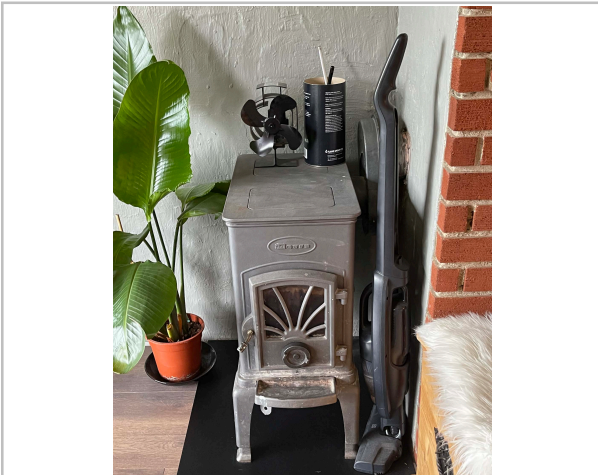
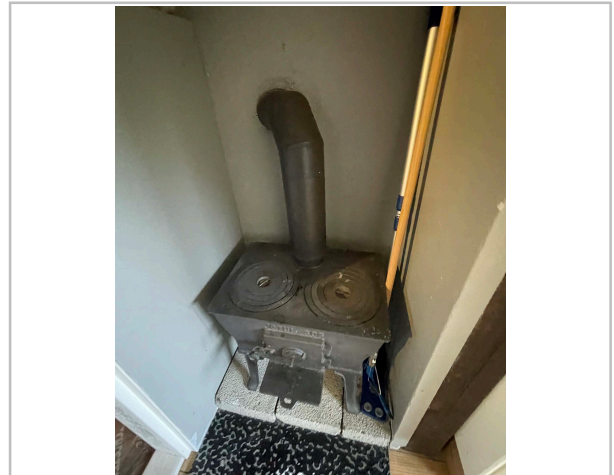
Vedovn i stue

Vedkomfyr i kjøkken

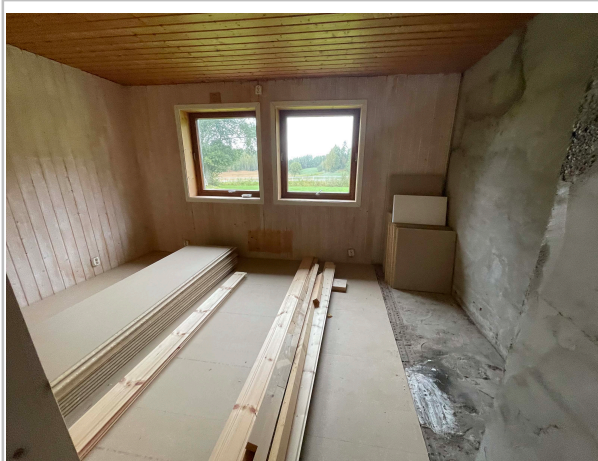
Uferdige rom i underetasje
