# Tilstandsrapport

Boligbygg med flere boenheter

Christies gate 19 B, 0557 OSLO

Befaringsdato: 21.10.2025

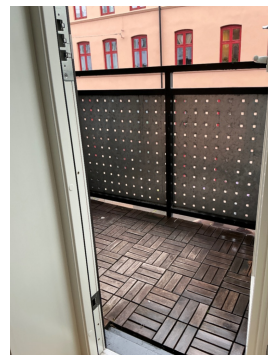
### ! TG 2 Balkonger, terrasser og rom under balkonger

Balkong belagt med trelemmer.

**Vurdering av avvik:**  
• Det er værslitt/oppsprukket trevirke/trepaneler.

**Konsekvens/tiltak**  
• Det må foretas tiltak for å lukke avviket.

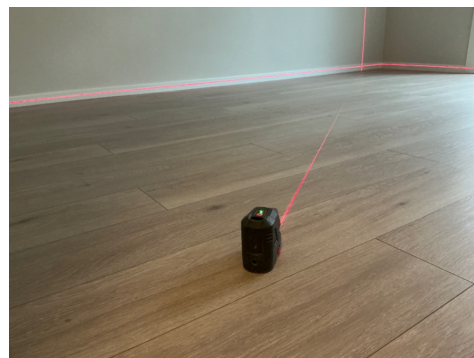
**Vurdering av avvik:**  
• Målt høydeforskjell på mellom 10 - 20 mm innenfor en lengde på 2 meter. Tilstandsgrad 2 gis med bakgrunn i standardens krav til godkjente måleavvik.

Nivellering stue, avvik

**Konsekvens/tiltak**  
• For å få tilstandsgrad 0 eller 1 må høydeforskjeller rettes opp. Ytterligere undersøkelser må foretas for å få kartlagt omfanget for utbedring.

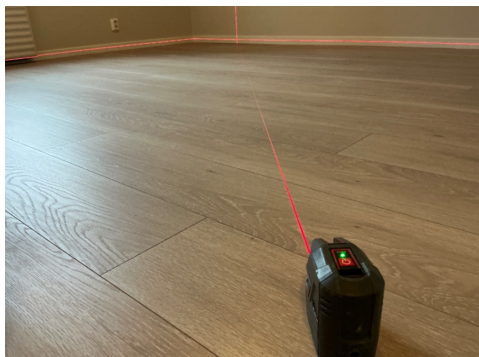
Nivellering soverom, avvik

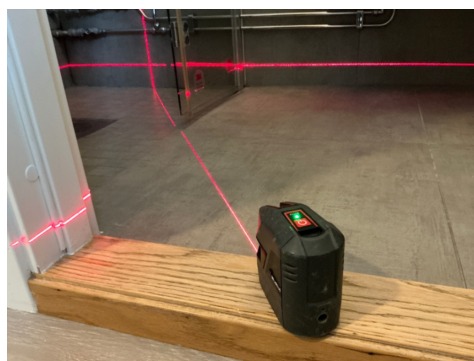
## ! TG 2 Overflater Gulv

Gulvet er flislagt. Rommet har elektriske varmekabler. Fall mot sluk er målt til ca. 30 mm. Høydeforskjell fra toppen av sluket til toppen av membranen ved dørterskelen er ca. 30 mm.

- Det er påvist at noen fliser har bom (hulrom under).

- Selv om bom eller hull lyd ikke alltid er et umiddelbart problem, bør det overvåkes nøye før eventuell utvikling i sprekker i flisfuger e.l. oppstår. Dette må en foreta tiltak for, for å begrense utviklingen.

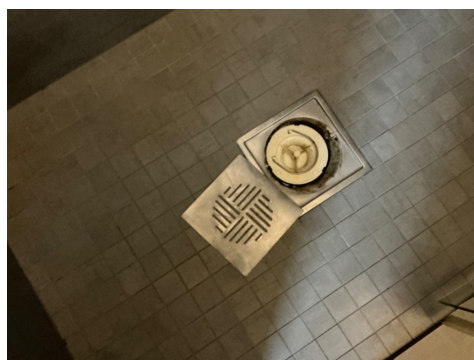
## ! TG 2 Sluk, membran og tettesjikt

Det er plastsluk og ukjent tettesjikt/membran.

- Membran kan ikke konstateres (ikke synlig og det foreligger heller ikke dokumentasjon).
- Mer enn halvparten av forventet brukstid er passert på membranløsningen.

- Overvåk tilstanden jevnlig. For å få tilstandsgrad 0 eller 1 må tettesjiktet skiftes ut, men tidspunktet for når dette er nødvendig er vanskelig å si noe om.
- Det er viktig å merke seg at levetiden til en membran varierer basert på kvalitet, installasjon og bruk. Eldre membraner kan bli sprø og sprekke opp, noe som fører til at de mister sin vanntettende funksjon. Dette kan resultere i vannlekkasjer gjennom vegger og gulv og fuktskader.

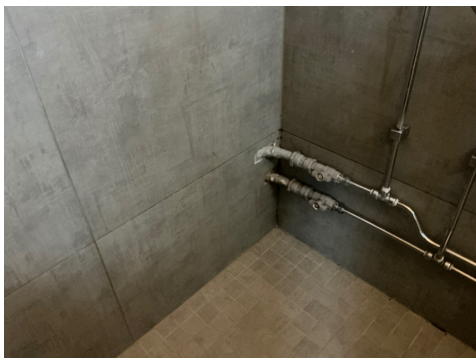
### ! TG IU Tilliggende konstruksjoner våtrom

Hulltaking er ikke foretatt da det ikke er fysisk mulig pga tilliggende konstruksjoner.

Eldre rør, usikre gjennomføringer

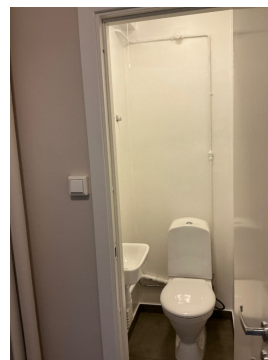
#### Vurdering av avvik:

- Det er avvik:

- Tiltak:

Ingen umiddelbare tiltak er påkrevet.

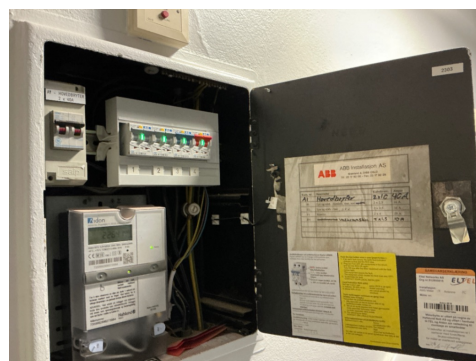
## ! TG 2 Elektrisk anlegg

12. Foreta en helhetsvurdering av det elektriske anlegget, dets alder, allmenne tilstand og fare for liv og helse. Bør det elektriske anlegget ha en utvidet el-kontroll?

**Ja Det anbefales at anlegget kontrolleres av autorisert foretak.**
