# Tilstandsrapport

4-roms fritidsbolig (selveierleilighet)

Tråstølsvegen 267, 5710  
SKULESTADMO

Befaringsdato: 23.10.2025

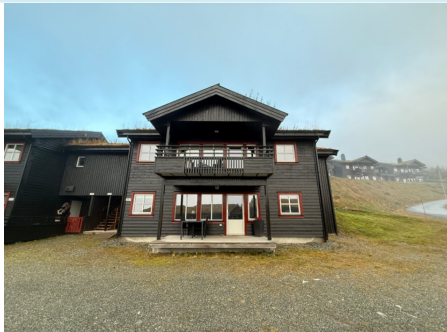
- Det er påvist andre avvik:
- Mangelfull bortledning av vann fra taknedløp ved grunnmur.

- Andre tiltak:
- Det bør gjøres tiltak for å lede takvann vekk fra bygningen.
