Tilstandsrapport

Tomannsbolig

Sigurd Jarls vei 78B , 3174 REVETAL

Oppdragsnr.: 21248-1788

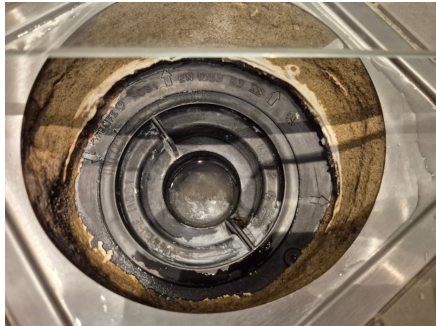
Det er synlig membran i sluk og dokumentasjon ligger i at det er utført ferdigattest og under denne prosess må det foreligge kontrollerklæring, for at ferdigattest kan utstedes.
