# Tilstandsrapport

Enebolig

Maurtuveien 2, 1960 LØKEN

Befaringsdato: 05.08.2025

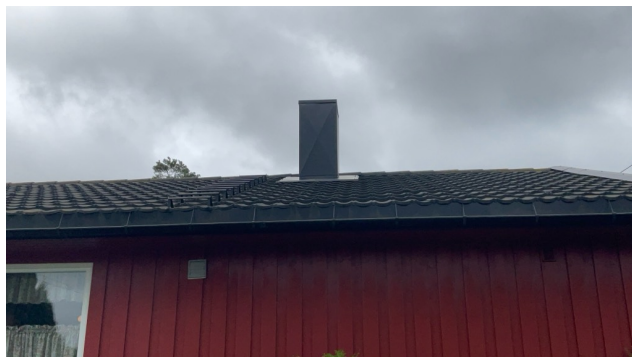
### ! TG 1 Nedløp og beslag

Takrenner, nedløp og beslag av metall.

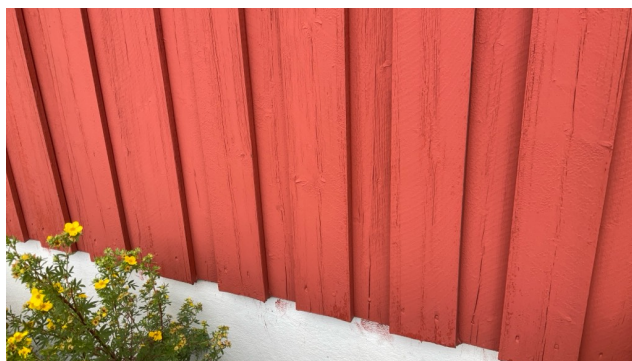
### ! TG 2 Veggkonstruksjon

- Det er ingen eller liten lufting i nedre kant av kledning mot grunnmur.
- Det er påvist spredte råteskader i bordkledningen.
- Det er værslitt/oppsprukket trevirke/trepaneler.

- Lokal utbedring/utskiftning bør utføres.
- Råteskadet trekledning må skiftes ut.

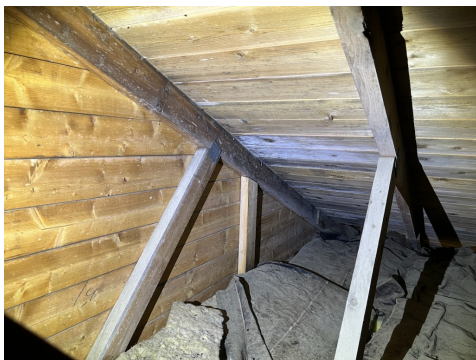
### ! TG 2 Takkonstruksjon/Loft

Undertaket er stedvis misfarget og dette skyldes trolig dampbelastning fra underliggende etasje pga. brudd/dårlig utført dampspærre, fuktighet fra tidligere takteking eller en kombinasjon av dette.

Det bør monteres vindsperresjikt på gavlvegger.  
Ingen øvrige tiltak vurderes som nødvendige pr. i dag, men loft er konstruksjon som jevnlig må kontrolleres.

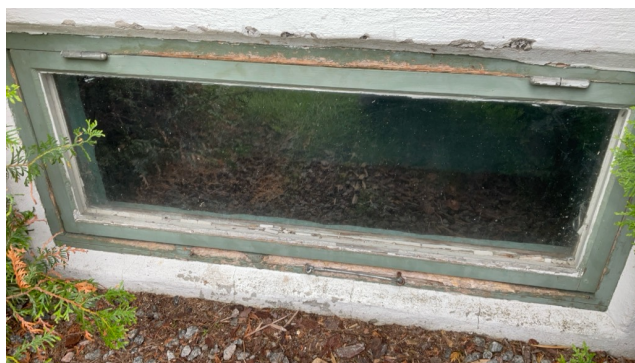
## ! TG 2 Vinduer

- Det er påvist at enkelte vinduer er vanskelig å åpne/lukke.
- Karmene i vinduer er slitte og det er sprekker i trevirket.

- Det må foretas lokal utbedring.
- Det må påregnes noe vedlikehold og at enkelte vinduer må skiftes ut.

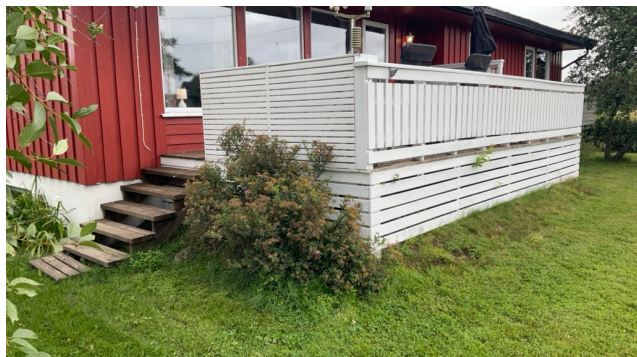
## ! TG 3 Terrasse

Terrasse i trekonstruksjon på punktfundamentering. Spaltegulv av tre og rekkverk i trekonstruksjon.

- Rekkverkshøyde må endres for å tilfredsstille krav på byggemeldingstidspunktet.
- Rekkverk må monteres for å lukke avviket.

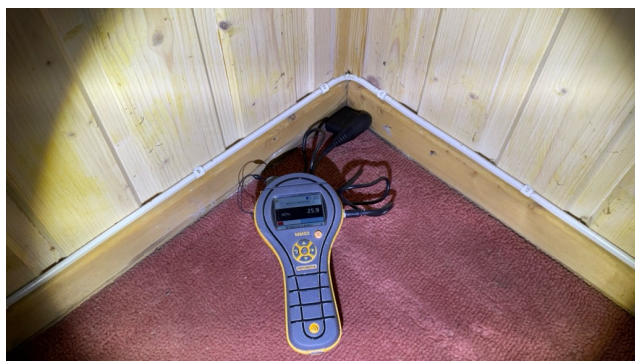
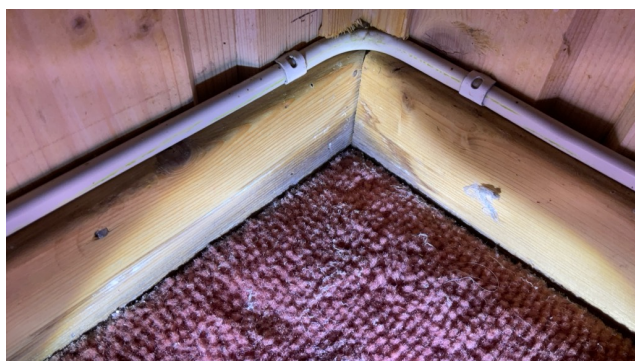
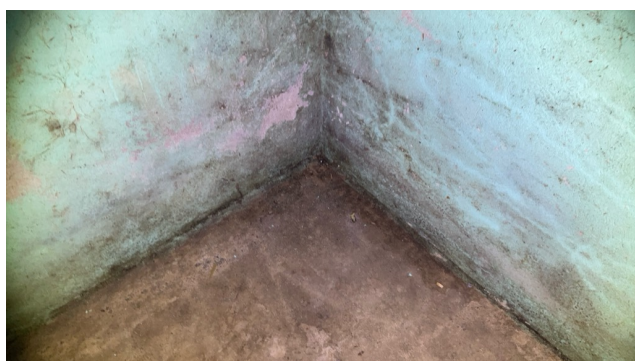
- Det er gjennom målinger påvist høyt fuktnivå i trevegger i underetg./kjeller, det er derfor ikke foretatt hulltaking
- Det er påvist indikasjoner på noe fuktgjennomtrenging i kjellergulv.
- Det er påvist indikasjoner på noe fuktgjennomtrenging inn i kjellermur.

Det ble gjort fuktmålinger i treverk i innredet rom i kjelleretasje og målingene viste høye fuktverdier/fuktskade.

Med overflatesøk med fuktindikator Protimeter MMS ble det påvist forhøyede fuktverdier nederst på grunnmur og i betonggulvet i kjelleretasjen.

Det er høy luftfuktighet i kjelleretasjen.

- Ytterligere undersøkelser må foretas for å få kartlagt tilstanden og omfanget på eventuelle skader.
- Det påviste fuktnivå gir grunn til å overvåke konstruksjonen jevnlig for å se utvikling over tid, og eventuelt foreta tiltak for å unngå fuktskader.

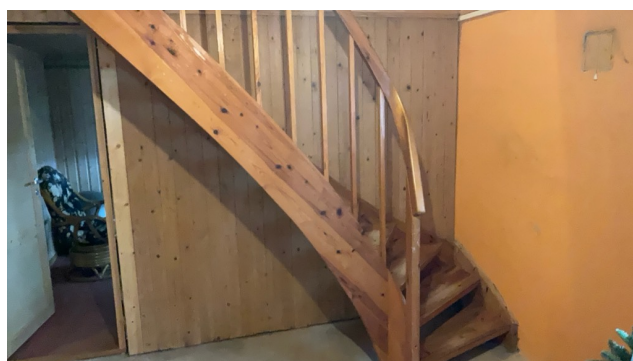
## ! TG 2 Innvendige trapper

- Åpninger er såpass store at det ut ifra sikkerhetsmessige forhold anbefales å lage mindre åpninger.

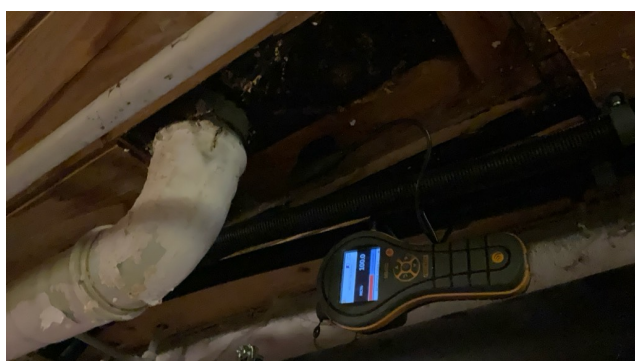
### ! TG 3 Tilliggende konstruksjoner våtrom

- Ved andre fuktundersøkelser enn hulltaking, er det påvist indikasjoner på fuktskader.

Det ble målt med stikkelektroder i åpent gulv/trebjelkelag under bad/vaskerom og målingene viste høyt fukttinnhold i treverk og fuktskade.

- Det må foretas tiltak for å lukke avviket.

Det må gjøres nærmere undersøkelser for av avdekke omfanget av skadene.

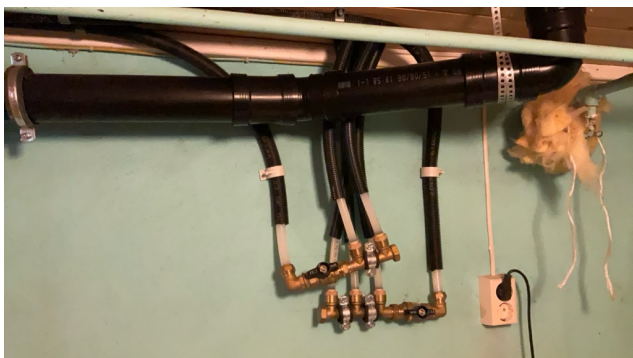
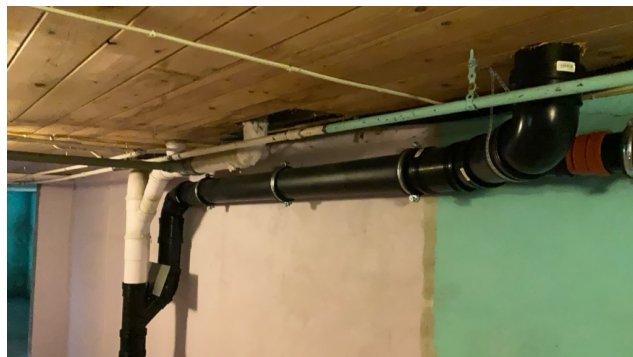
### ! TG 3 Vannledninger

- Det er påvist at eventuelt lekkasjevann fra rør i rør system ikke ledes til sluk eller annen kompenserende løsning.
- Mer enn halvparten av forventet brukstid er passert på innvendige vannledninger.
- Stoppekran er påvist, men den fungerer ikke tilfredsstillende.

Rørfordeler er plassert i bod i kjeller uten sluk eller annen lekkasjesikring. Ved lekkasje på anlegget vil det bli vann på gulvet. Avvik på alder gjelder vannrør fra byggeåret.

- Det er ikke behov for utbedringstiltak siden anlegget fungerer i dag, men ut ifra alder kan skader plutselig oppstå på eldre anlegg.
- Stoppekranen må utbedres.
- Det bør foretas tiltak på anlegget som sikrer bedre løsning på eventuelt lekkasjevann fra rør i rør system.

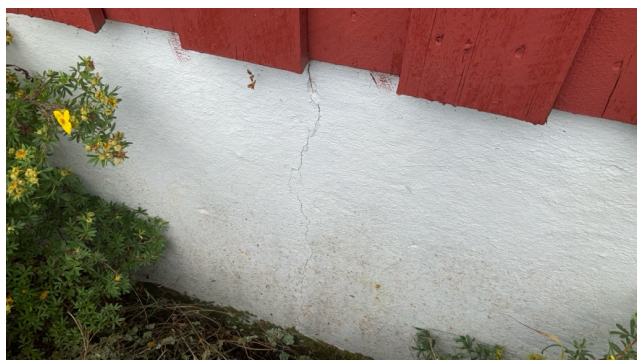
### ! TG 2 Fuktsikring og drenering

- Det mangler, eller på grunn av alder er det sannsynlig at det mangler, utvendig fuktsikring av grunnmuren ved kjeller/underetasje.
- Mer enn halvparten av forventet levetid på drenering er overskredet.
- Det er ut ifra observasjoner påvist indikasjoner på at drenering/tettesjikt har begrenset effekt.

- Det må foretas nærmere undersøkelser, det kan ikke utelukkes behov for tiltak.
- Overvåk tilstanden jevnlig. For å få tilstandsgrad 0 eller 1 må dreneringen skiftes ut, men tidspunktet for når dette er nødvendig er vanskelig å si noe om. Bruken av underetg/kjeller vil og være avgjørende.
- Fuktsikring av muren må etableres inkl. klemlist.
