# Vigdalsvegen 643 7350 BUVIKA

## Tilstandsrapport Eierskifte

Boligtype: Enebolig

Byggeår: 1972

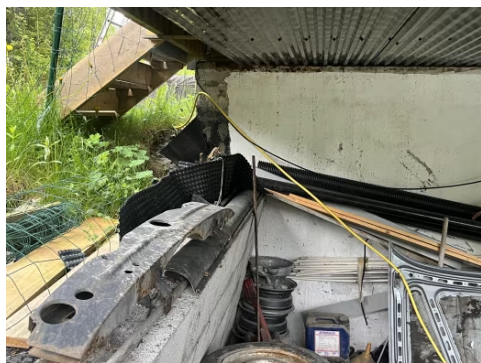
## 6.3 Støttemur

Det registreres større utsklidninger/skjevheter.

Støttemur oppført i lecastein.

Tiltak må utføres for å hindre sammenbrudd.

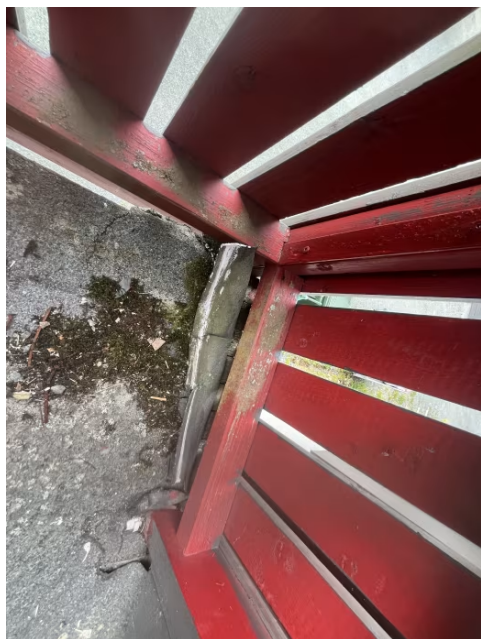
## 6.5 Balkong, terrasse, platting: Utkraget balkong

| Utkraget balkong med utgang fra soverom. | |

Balkongen er teknet med papp som har synlige slitasjer. Videre er tekningen ikke etablert opp mot vegg og fare for lekkasjer er tilstede. Det gjøres også oppmerksom på at utkraget balkong av denne type er en utsatt konstruksjon med med fare for fuktinntrekk mot vegg. Rekkverket tilfredsstiller krav til høyde på oppføringstidspunktet, men er lavere enn dagens forskriftskrav på 100 cm. Ingen tiltak er påkrevd.

Papptekkingen bør skiftes/ oppgraderes.

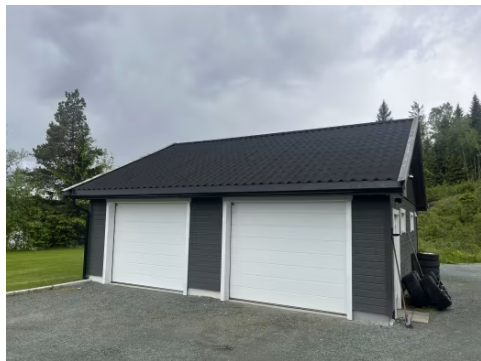
## 6.28 Øvrig: Garasje

Garasjen opplyses etablert i 2016 og er oppført på støpt plate. Veggkonstruksjon er oppført i bindingsverk, utvendig kledd med liggende trepanel. Taket har saltaksform, tekket med metallplater. Utstyrt med leddporter i metall. Det ble ikke registrert tilstandsvekkelser/ skader som krever tiltak på befaringsdagen. Bygget er ikke videre vurdert.
