# Tilstandsrapport

Enebolig

Vestre Gaustadveg 88, 2230 SKOTTERUD

Befaringsdato: 11.06.2025

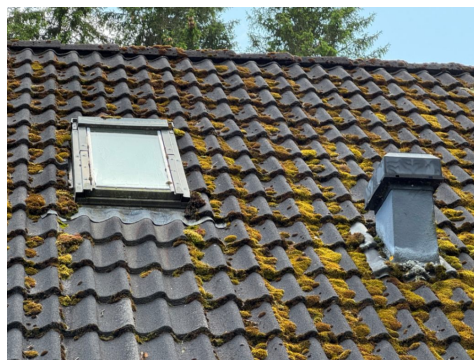
Økt fuktoptak i takstein, som kan føre til frostsprengning og forkortet levetid

Takflate mot nord

Fjerne mose fra takstein, spesielt på nordvendte takflater, ved hjelp av mekanisk rengjøring og/eller egnet mosefjerner.

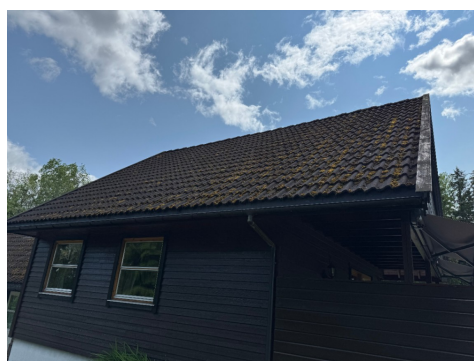
Takflate mot nord

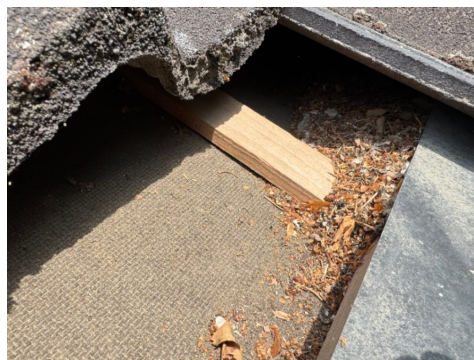
Undertak av Sutak fra byggeår.

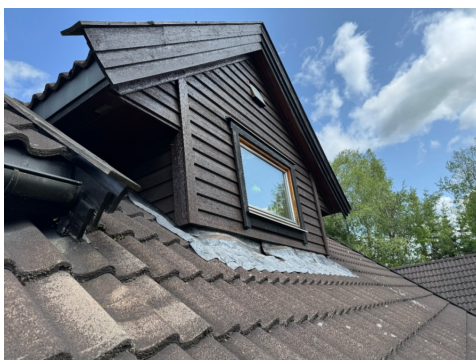
Synlige lekkasjer og begroing i takrennesystemet indikerer utilstrekkelig vannavledning. Dette kan føre til fuktskader på kledningen og grunnmuren. Manglende eller dårlig styrt bortledning ved grunnmur kan føre til fukt i ringmur og uønsket oppfukning av bygningskroppen. Det bør etableres et drenerende system med rørføring bort fra grunnmuren. Takrennene må renses og kontrolleres. Der det er uttøst, må delene utbedres eller skiftes.

Uttett vegg/tak beslag

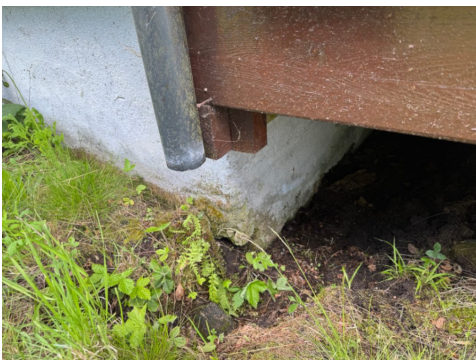
Taknedløp uten kontrollert bortledning.

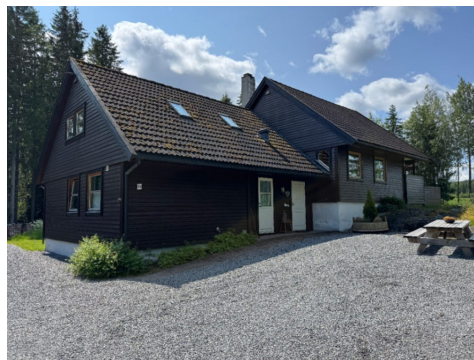
Takflate uten snøfangere.

Tiltak: Snøfangere må monteres på takflater over inngang og ganglinjer for å ivareta sikkerhet og forskriftskrav.

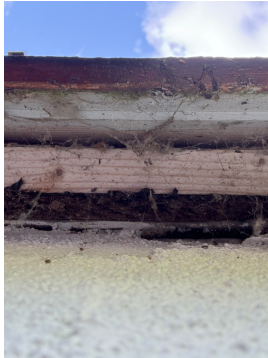
Ingen påvist lufting bak kledning.

- Lokal utbedring bør foretas for å øke avstanden mellom terreng og bordkledning.
- Uten tilstrekkelig lufting bak bordkledningen kan fuktighet som trenger inn bak bordene eller gjennom veggene innenfra ikke tørke opp. Dette skaper ideelle forhold for råtesopp og muggvekst.

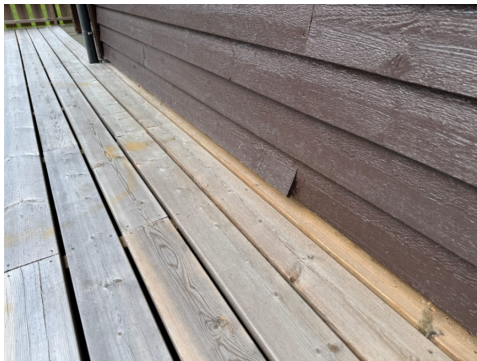
Tørr og deformert kledning kan svekke beskyttelsen mot fukt og føre til sprekker, råte eller redusert levetid for ytterveggskonstruksjonen.

Stedvis tørr og vridd kledning

Tiltak: Kledningen bør følges opp med jevnlig kontroll. Enkeltbord som er særlig vridd eller skadet bør skiftes.

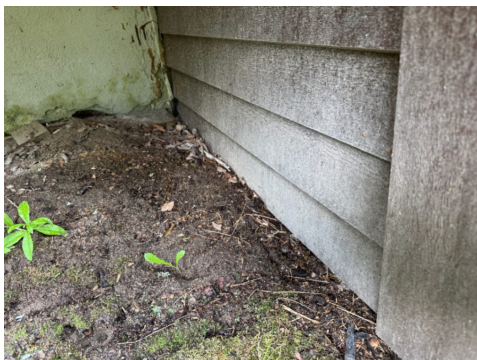
Liten del av veggkledning under terrasse ligger under terreng.

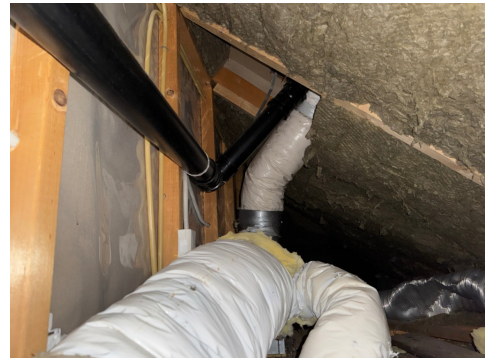
Det er mangelfull isolasjon i område hvor luftekanal har takgjennomføring.

Ingen isolasjon rundt rørgjennomføring i tak.

Tiltak: Det bør etableres inspeksjonsluke i flat himling og eventuelt i knevegg mot sør-vest for å muliggjøre tilfredsstillende kontroll av hele loftsrommet.

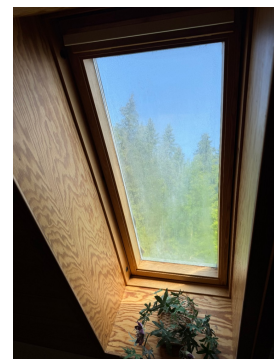
Punktert glass i stue

Punkterte takvinduer bør skiftes ut for å gjenopprette isolasjonsevne og funksjon. Det anbefales å kontrollere ventilasjon og luftfuktighet i rom med innvendig kondens.

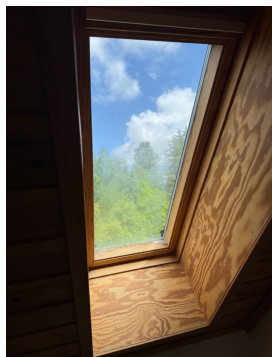
Punktert glass på bad

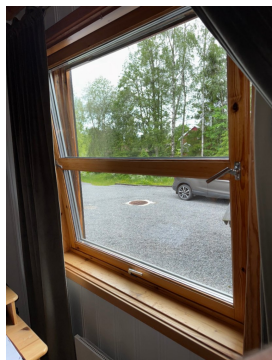
Begrenset funksjon på åpning av vindu

Låsekassen til vinduet på soverom bør utbedres eller eventuelt skiftes ut for å sikre korrekt funksjon. Feilfunksjon i låsemekanismen svekker både sikkerhet og brukervennlighet.

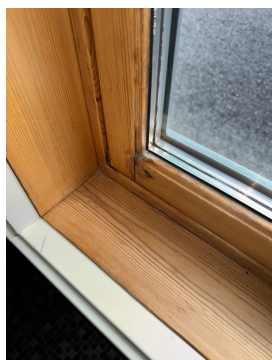
Fuktmerker etter kondensering

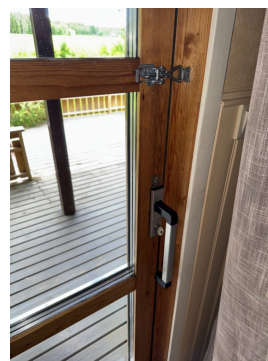
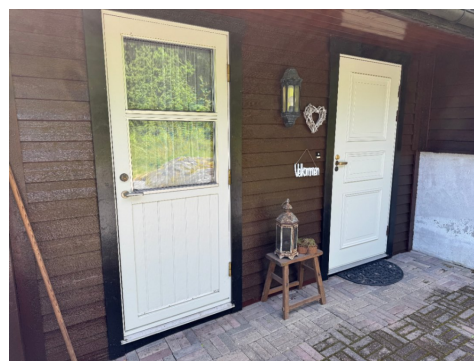
Heve-/skyvedøren har redusert funksjon både når det gjelder sikkerhet og brukervennlighet. Midlertidig hasp gir begrenset innbruddssikring og oppfyller ikke krav til godkjent låsesystem. Funksjonsfeilen kan også føre til skjevhet, luftlekkasjer og varmetap over tid.

Låsekassen må skiftes ut eller repareres slik at døren igjen fungerer med originalt låsesystem. Det anbefales å bruke en godkjent løsning som ivaretar sikkerhet og tetthet.

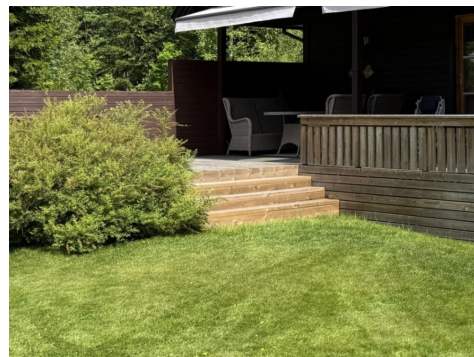
Manglende rekkverk gir større fare for at personer kan snuble eller falle, spesielt i dårlig vær som regn eller frost.

- Rekkverk må monteres for å lukke avviket.

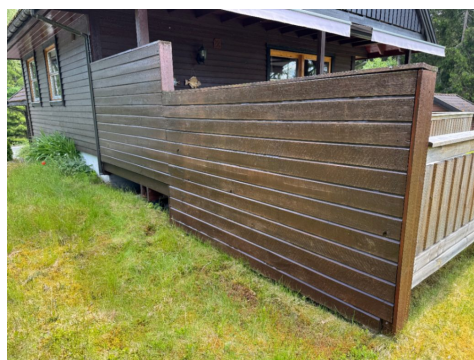
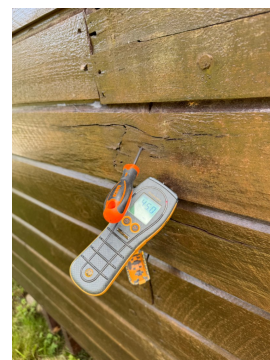
Levegg på terrasse har råteskader

Utskiftning av råteskadet treverk må påregnes.

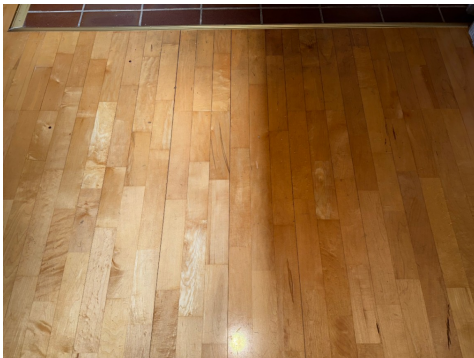
Parkett i stue 2.etg

- Det må foretas tiltak for å lukke avviket.

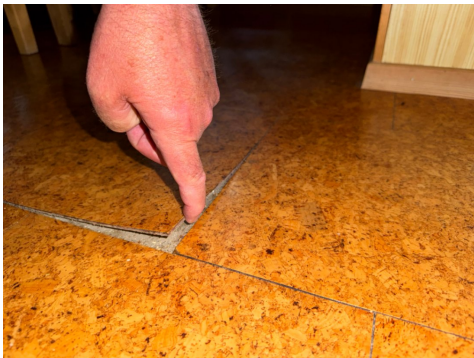
Flere løse vinylfliser på kjøkken

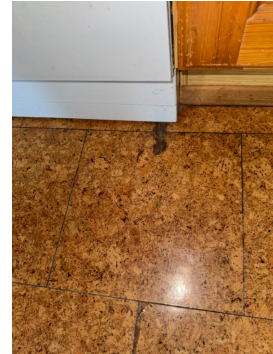
Skader i vinylfliser i kjøkken

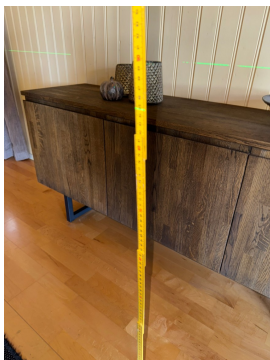
- Det er målt høydeforskjell på mellom 15-30 mm gjennom hele rommet. Tilstandsgrad 2 gis med bakgrunn i standardens krav til godkjente måleavvik.
- Målt høydeforskjell på mellom 10 - 20 mm innenfor en lengde på 2 meter. Tilstandsgrad 2 gis med bakgrunn i standardens krav til godkjente måleavvik.

Ca 2 meter mot midten av rommet (84,8cm)

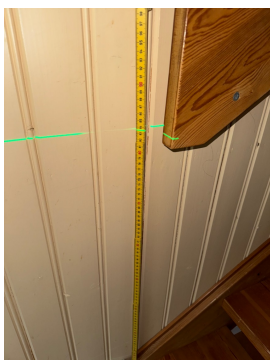
Diagonalt over hele rommet (83,5 cm)

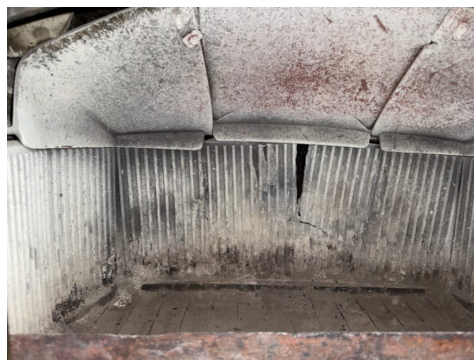
Ved inspeksjon av peisovnens innvendige brennkammer er det observert en tydelig sprekk i en av de innvendige ildfastplatene.  
Sotluken er plassert nær trapperekkerket, som består av brennbart treverk. Regelverket krever normalt minst 30 cm avstand fra sotluke til brennbare materialer i alle retninger, med mindre materialet er tilstrekkelig skjermet med ubrennbart sjikt.

- Det er påvist brennbart materiale nærmere enn 300 mm fra sotluke/feieluke.
- Peisovnen har sprekker.

Sprekk i brannkammer

Tiltaket bør vurderes i samråd med lokal brann- feiervesen.

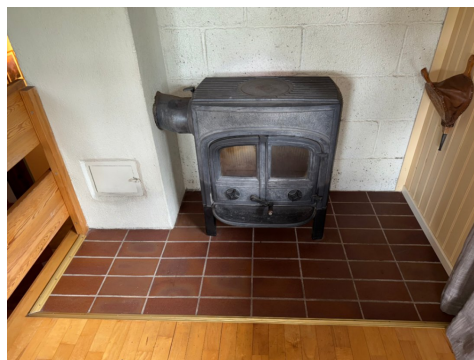
Sotluke nær rekkverk.

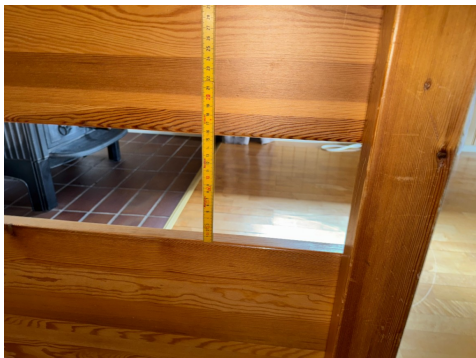
Åpninger i rekkverk 15,5 cm.

- Håndløper må monteres på vegg for å tilfredsstille krav på byggetidspunktet.
- Det er ikke krav om utbedring av åpninger opp til dagens krav.

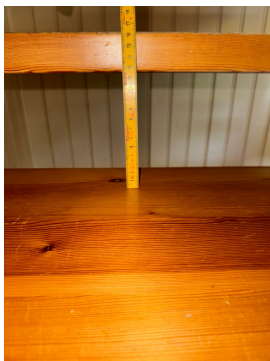
Åpninger mellom trinn 12,5 cm

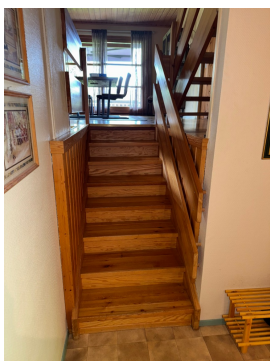
Manglende håndløper

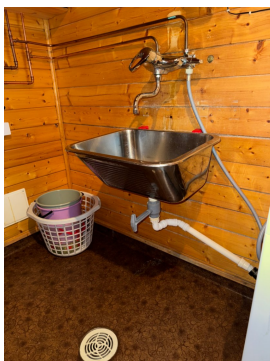
- Uten membran/tettesjikt er det høy risiko for at vann trenger gjennom konstruksjonene og kan medføre fuktskader.
- Overflater må utbedres eller skiftes.

Vegger med fuktmerker i utslagsvaskens våtsone.  
Ingen membran eller tettesjikt på veggflater.

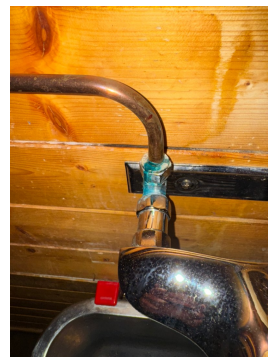
Pågående lekkasje i kobling til blandebeholder på vaskerom

- Utette rørkoblinger må skiftes/utbedres.
- I forbindelse med oppgradering av våtrom vil det være naturlig med utskiftning av rør.

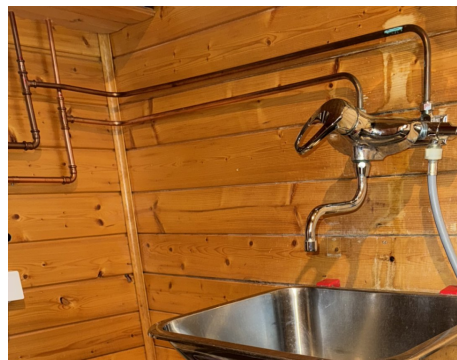
Kobberrør fra byggeår

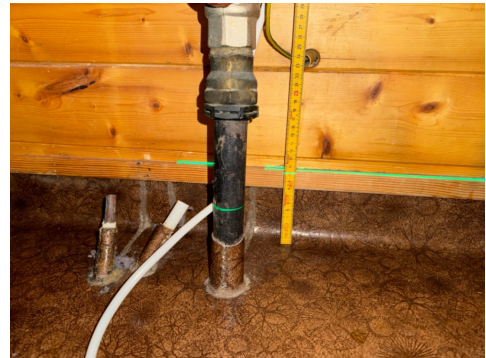
Oppstikk vannrør i plast

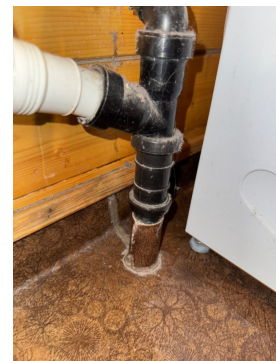
Oppstikk avløpsrør i plast
