**aktiv.**

Vestre Gaustadveg 88, 2230 SKOTTERUD

**Spesiell enebolig over 4 plan \***  
**Idyllisk og landlig \* Stor tomt \***  
**Dobbelgarasje**

Befaringsdato: 11.06.2025

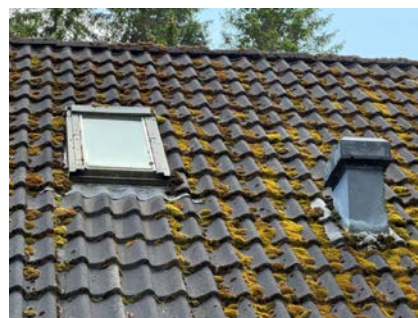
Økt fuktopptak i takstein, som kan føre til frostsprengning og forkortet levetid

Takflate mot nord

Fjerne mose fra takstein, spesielt på nordvendte takflater, ved hjelp av mekanisk rengjøring og/eller egnet mosefjerner.

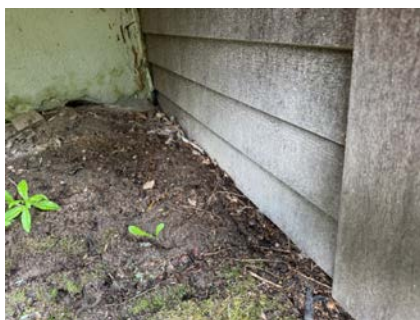
Tørr og deformert kledning kan svekke beskyttelsen mot fukt og føre til sprekker, råte eller redusert levetid for ytterveggskonstruksjonen.

Stedvis tørr og vridd kledning

Liten del av veggkledning under terrasse ligger under terreng.

Kledningen bør følges opp med jevnlig kontroll. Enkeltbord som er særlig vridd eller skadet bør skiftes. Overflatebehandling og vedlikehold anbefales for å bremse videre uttørring og deformasjon.

- Lokal utbedring bør foretas for å øke avstanden mellom terreng og bordkledning.
- Uten tilstrekkelig lufting bak bordkledningen kan fuktighet som trenger inn bak bordene eller gjennom veggen innenfra ikke tørke opp. Dette skaper ideelle forhold for råtesopp og muggvekst.

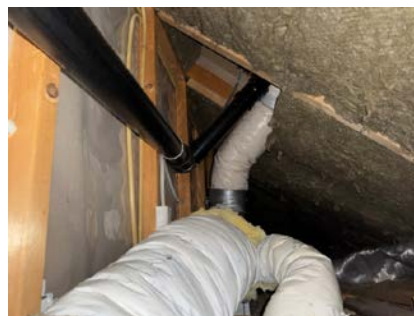
Begrenset tilgang gjør det ikke mulig å foreta en fullstendig visuell kontroll av takkonstruksjonen i de utilgjengelige områdene. Potensielle feil eller skader kan dermed forbli uopptaget.

Ingen isolasjon rundt rørgjennomføring i tak.

Tiltak: Det bør etableres inspeksjonsluke i flat himling og eventuelt i knevegg mot sør-vest for å muliggjøre tilfredsstillende kontroll av hele loftsrommet.

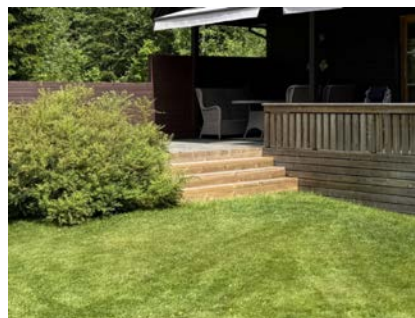
Manglende rekkverk gir større fare for at personer kan snuble eller falle, spesielt i dårlig vær som regn eller frost.

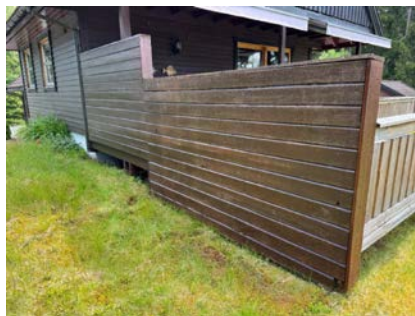
Levegg på terrasse har råteskader

Utskiftning av råteskadet treverk må påregnes.

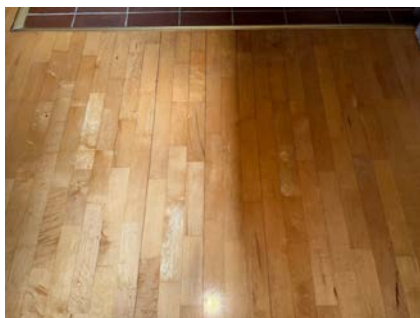
Parkett i stue 2.etg

- Det må foretas tiltak for å lukke avviket.

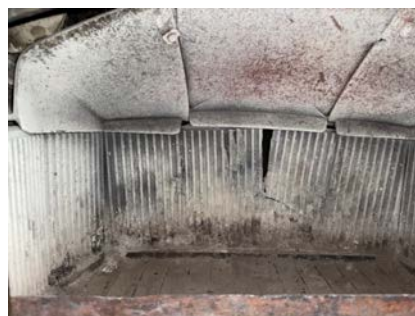
Ved inspeksjon av peisovnens innvendige brennkammer er det observert en tydelig sprekk i en av de innvendige ildfastplatene. Sotluken er plassert nær trapperekverket, som består av brennbart treverk. Regelverket krever normalt minst 30 cm avstand fra sotluke til brennbare materialer i alle retninger, med mindre materialet er tilstrekkelig skjermet med ubrennbart sjikt.

Sprekk i brannkammer

Tiltaket bør vurderes i samråd med lokal brann- feiervesen.

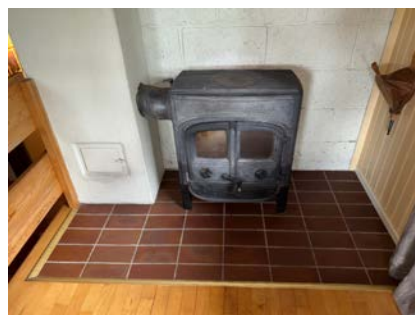
Det er påvist brennbart materiale nærmere enn 300 mm fra sotluke/feieluke. Peisovnen har sprekker.

Sotluke nær rekkverk.

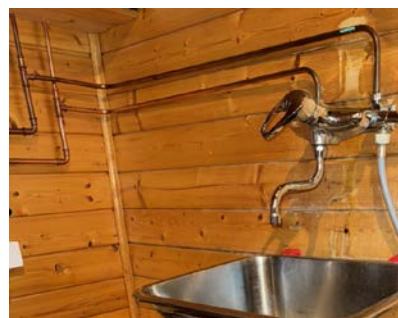
Kobberrør fra byggeår

Det bør vurderes jevnlig service og funksjonskontroll. Utskifting må påregnes innen noen år.

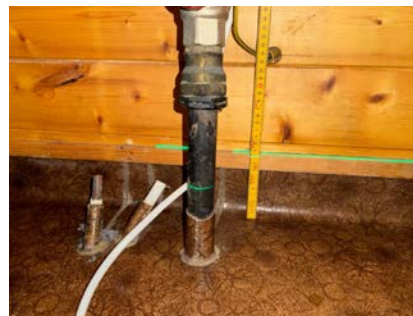
Oppstikk vannrør i plast

- Det er ikke behov for utbedringstiltak siden anlegget fungerer i dag, men ut ifra alder kan skader plutselig oppstå på eldre anlegg.
