# Tilstandsrapport

4-roms andelsleilighet

Fairbanksveien 14, 8610 MO I RANA

Oppdragsnr.: 20914-4252

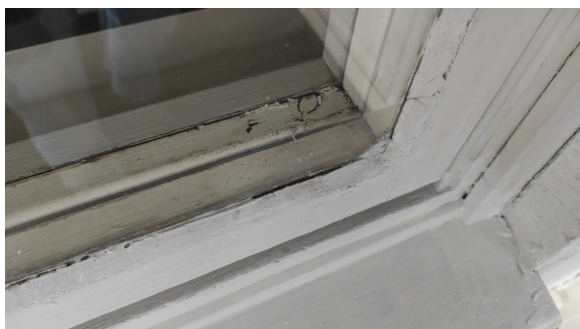
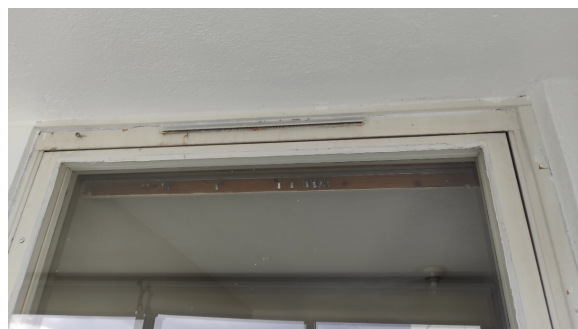
### Vinduer

Enkelte vinduer er noe slitte.

Overflatebehandling av enkelte vinduer må påregnes.

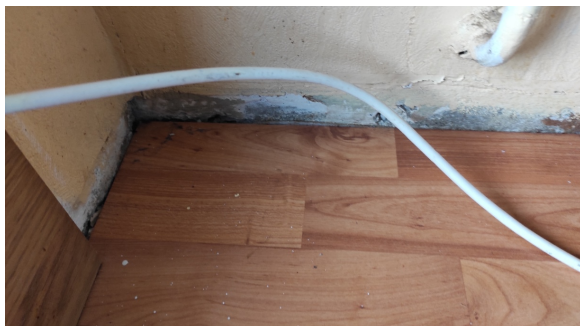
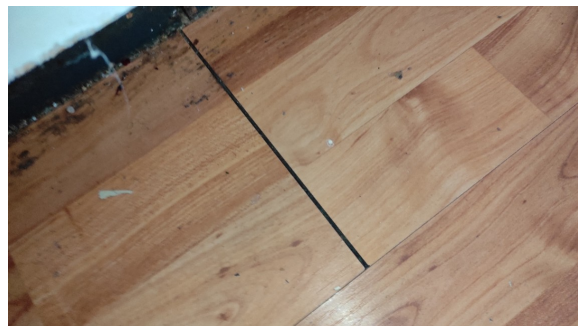
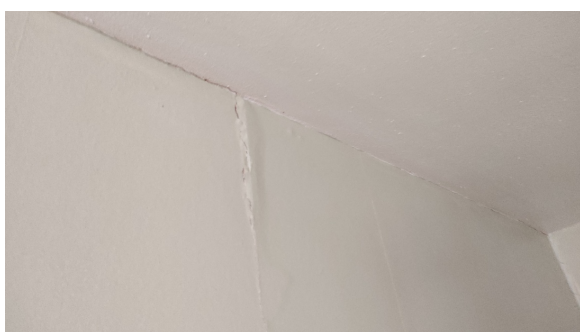
### **Overflater**

- Overflater har en del slitasjegrad utover det en kan forvente.

- Overflater må utbedres eller skiftes.

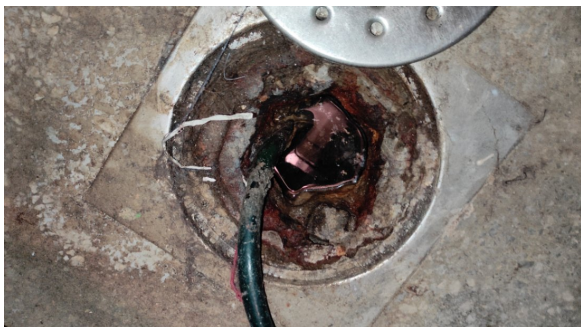
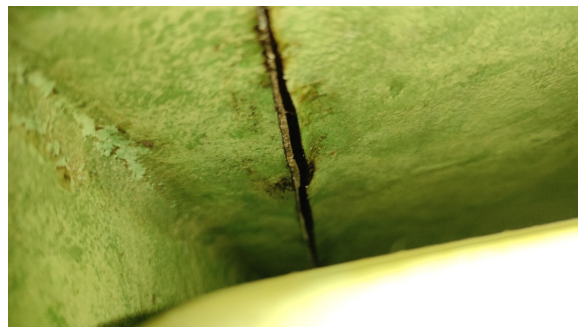
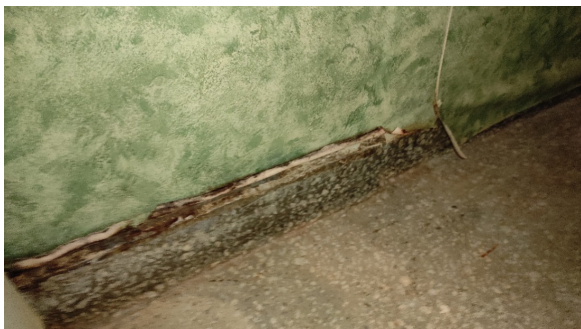
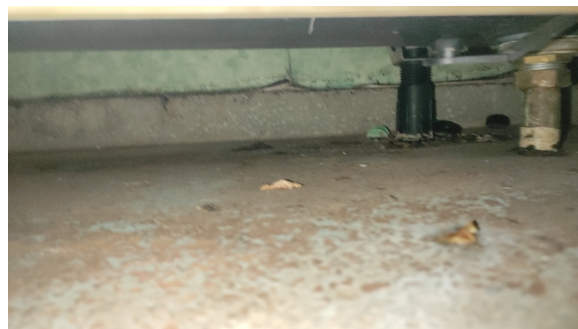
## TG 3 Generell

Våtrommet har oppnådd mer enn sin teoretiske levetid, og renoveringer må derfor kunne påregnes.

- Våtrommet må oppgraderes for å tåle normal bruk etter dagens krav.

Våtrommet har ingen tettesjikt/membran.

Tapeten er løsnet felere steder og det der fuktskader ved badekar.

Det er rustdannelser i sluket og utette rørgjennomføringer på våtrommet.

En må forvente generell oppgradering av våtrommets tettesjikt/membran for at våtrommet skal tåle en normal bruk etter dagens krav (tett våtsone). En samlet TG 3 for rommet er satt med bakgrunn i alder og manglende tetthet i våtsonen på rommet.

- Våtrommet har behov for omfattende oppgraderinger. For å sikre en løsning som oppfyller gjeldende krav, bør tettesjikt, sluk og røropplegg oppgraderes og dokumenteres.

**Kostnadsestimat: 100 000 - 300 000**

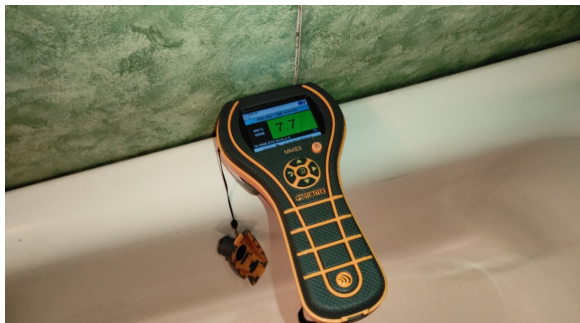
### Tilliggende konstruksjoner våtrom

Hulltaking er ikke foretatt da det ikke er fysisk mulig pga tilliggende konstruksjoner (betongvegg og kjøkkeninnredning).

Det ble fuktmålt direkte i overflatene ved befaring, ingen forhøyede fuktverdier ble registrert.

- Det er pga bygningsmessige hindringer ikke fysisk mulig å foreta hulltaking i vegg bak våtsone.

Det kan ikke utelukkes fuktskader i tilliggende konstruksjoner.

Ytterligere undersøkelser bør foretas. Det må påregnes utskiftning av deler av innvendige vegger ved renovering av badet.

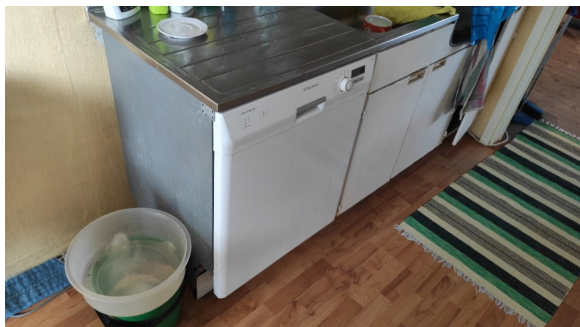
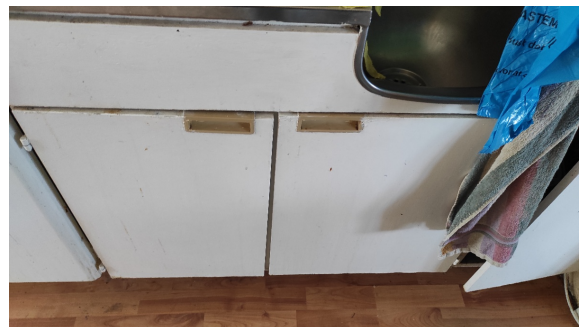
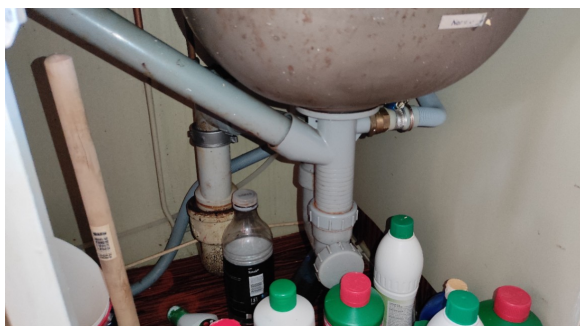
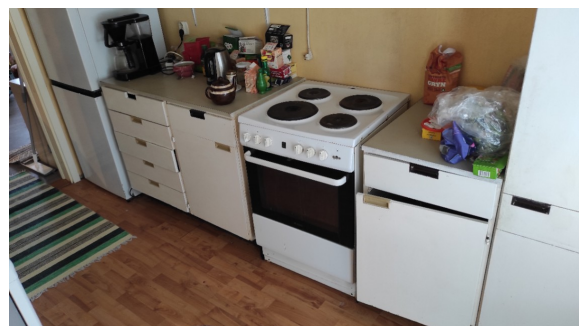
#### TG 2 Overflater og innredning

- Kjøkkeninnredningen har generell stor slitasjegrad (utover normal slitasjegrad ut ifra alder).

- Innredningen opprettholder fortsatt tiltenkt funksjonskrav, men tidspunkt for utskiftning nærmer seg.

Kjøkkeninnredningen bør vurderes skiftet eller oppgradert for å sikre funksjonalitet og estetikk.

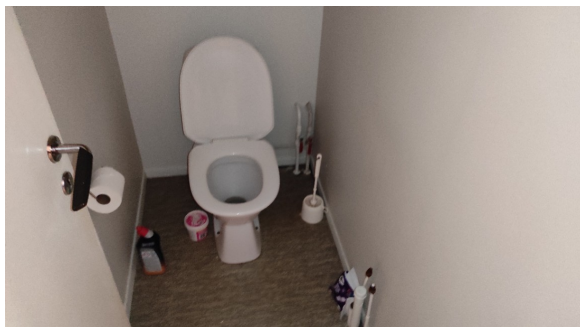
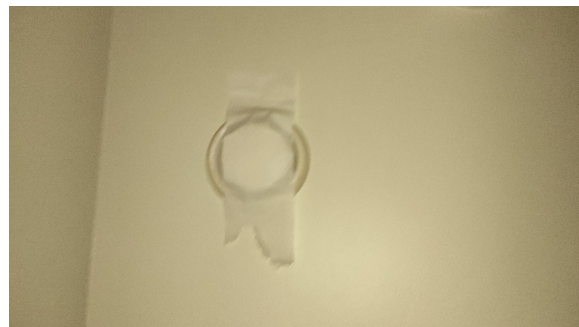
#### **Overflater og konstruksjon**

- Toalettrom mangler tilluftsventilering, f.eks. spalte/ventil ved dør.

Servanten er fjernet og det er ikke lys i rommet.

- Det bør etableres tilfredsstillende tilluft til toalettrom, f.eks. luftespalte ved dør e.l.

Det bør monteres servant på toalettrommet for å sikre tilfredsstillende håndvaskmuligheter og ivareta god hygiene. Manglende servant kan føre til redusert håndhygiene og økt risiko for smittespredning.

Det bør også etableres tilfredsstillende belysning i rommet for å sikre forsvarlig bruk og redusere risiko for ulykker.
