# Tilstandsrapport

Rekkehus

Bøgata 3, 5531 HAUGESUND

Befaringsdato: 17.06.2025

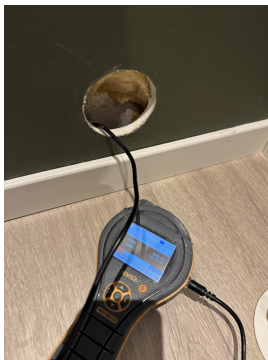
Det er etter hulltaking i vegg i kjeller målt fuktverdier på 23%. Det er ingen synlige skader i treverk. Det kan forventes noe kondens når reisverk og isolasjon er oppført like inntil mur.

- Det er gjennom hulltaking påvist høyt fuktnivå inne i trekonstruksjonen i hulltakingen, men ikke påvist fuktskader i dette området. Høy luftfuktighet kan over tid føre til muggvekst eller sverting av materialer. Samtidig kan materialer og konstruksjoner bli ødelagt.

Det er påvist fuktverdier på inntil 23% etter hulltaking, men det er ingen synlige skader i treverk/overflater.

- Det påviste fuktnivå gir grunn til å overvåke konstruksjonen jevnlig for å se utvikling over tid, og eventuelt foreta tiltak for å unngå fuktskader.

Det kan påregnes og holde området under oppsyn og vurderes tiltak om avviket skulle eskalere.

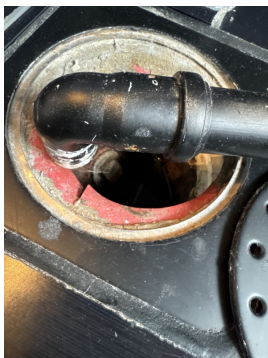
- Det er påvist mangelfull/feil utførelse rundt rørgjennomføringer e.l. som gir fare for fukt i konstruksjonen i våtsone.
- Membran kan ikke konstateres (ikke synlig og det foreligger heller ikke dokumentasjon).
- Mer enn halvparten av forventet brukstid er passert på membranløsningen.
- Mer enn halvparten av forventet brukstid er passert på slukløsningen.

Eldre soil sluk hvor levetiden er utløpt. Ukjent bruk av membran og også manglende dokumentasjon. Feil installasjon av mansjett i sluk som øker faren for fukt i konstruksjoner.

- Eldre sluk av støpejern er ofte utsatt for rust som kan medføre lekkasjer. Eventuelle lekkasjer kan medføre fuktskader på tiliggende konstruksjoner.
- Det er viktig å merke seg at levetiden til en membran varierer basert på kvalitet, installasjon og bruk. Eldre membraner kan bli sprø og sprekke opp, noe som fører til at de mister sin vanntettende funksjon. Dette kan resultere i vannlekkasjer gjennom vegger og gulv og fuktskader.

Da det er konstatert feil montering av mansjett i sluk, i tillegg til at sluket er gammelt og det foreligger ingen dokumentasjon, kan ikke oppgradering av dette rommet utelukkes.

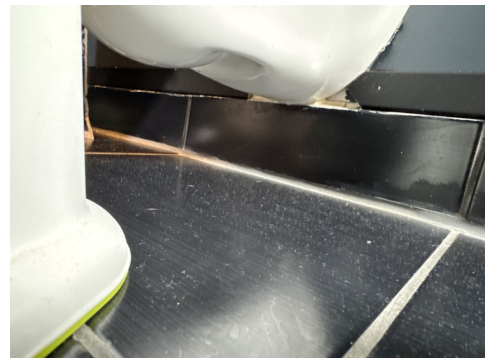
- Det er ikke påvist tilfredsstillende løsning for å synliggjøre lekkasje fra innebygget sistene.

Det er ikke spalte under vegg-hengt toalett som skal synliggjøre lekkasje.

- Ved implementering av innebygget sistene var det ikke krav om lekkasjesikring, konstruksjonen bør jevnlig observeres.

Det kan påregnes tiltak i forhold til registrerte avvik. Hold utstyret under oppsyn.

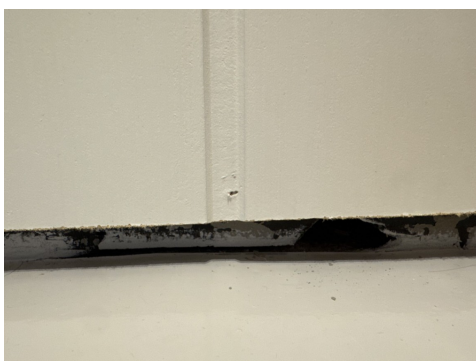
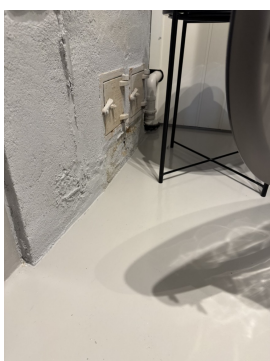
- Det er avvik:

Det kan påregnes og installere vanntett sjiktet på gulv slik at rommet får omtale som et våtrom. Det er pr i dag ingen tette-sjikt i gulv. Kan også eventuelt avgrenses med oppkant for bod-del.

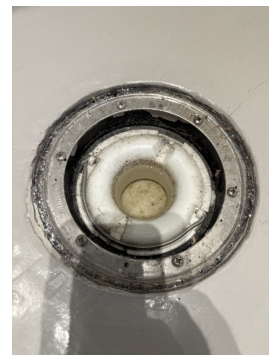
- Det er avvik:

Det må etableres vanntett belegg på gulv. Kost for dette er oppgitt i avsnitt under gulv.

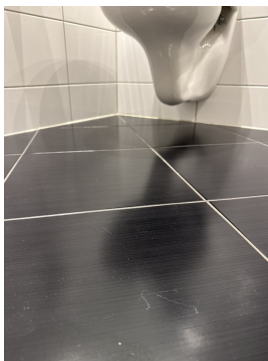
- Det er ikke påvist tilfredsstillende løsning for å synliggjøre lekkasje fra innebygget sistene.
- Toalettrom har ingen ventilering fra rommet, NS 3600 krever mekanisk avtrekk for å kunne gi TG 0/1.
- Toalettrom mangler tilluftsventilering, f.eks. spalte/ventil ved dør.

Rommet er ikke ventilert. Det er ikke spalte under vegghent toalett som skal synliggjøre eventuell lekkasje.

- Det bør etableres tilfredsstillende tilluft til toalettrom, f.eks. luftespalte ved dør e.l.
- Mekanisk avtrekk bør etableres på toalettrom.
- Ved implementering av innebygget sistene var det ikke krav om lekkasjesikring, konstruksjonen bør jevnlig observeres.

Det kan påregnes utbedring av ventilasjonsløsning på dette rommet.
