Tilstandsrapport

Enebolig

Skaravegen 30 , 5310 HAUGLANDSHELLA

Befaringsdato: 17.03.2026

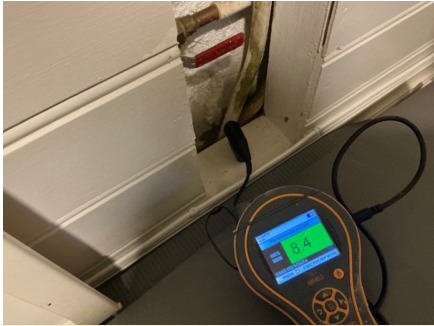
1. ETASJE > BAD: 12,4M²

- Det er vindu/dør med ikke fuktbestandige materialer i våtsonen (ved vask, dusj, badekar, osv.), løsningen eller byggematerialet er uegnet.
- Det er avvik:

Det er vindu med ikke fuktbestandige materialer i våtsonen ved badekar, løsningen eller byggematerialet er uegnet.

Dersom det ikke gjøres tiltak, kan dette medføre oppfukning, oppsvelling og forringelse av materialer over tid og fuktskader på tilstøtende konstruksjoner. Uegnede materialer må fuktbeskyttes/utskiftes

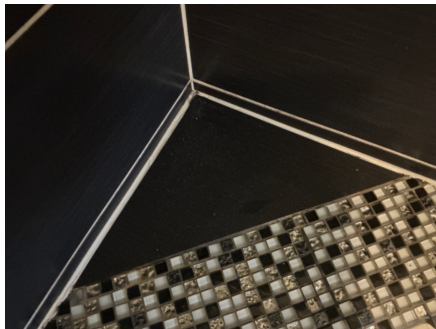
1.ETASJE > BAD: 12,4M²

- Det er påvist at noen fliser har bom (hulrom under).
- Det er påvist avvik i fallforhold til sluk i forhold til krav i forskrift på byggetidspunktet.

- Selv om bom eller hullyd ikke alltid er et umiddelbart problem, bør det overvåkes nøye før eventuell utvikling i sprekker i flisfuger e.l. oppstår. Dette må en foreta tiltak for, for å begrense utviklingen.
- Til tross for avviket i fall/høydeforskjell til sluk, vil gulvet fortsatt kunne lede vann mot sluket, men med redusert effektivitet. Dette kan potensielt øke risikoen for vannansamling i enkelte områder av badet.

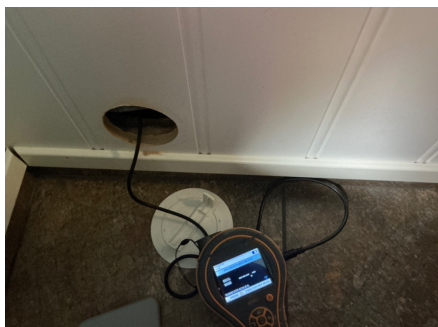
1.ETASJE > VASKEROM: 7,7M²

- Det er avvik:

Slike plater har begrenset fuktbestandighet og kan være utsatt for oppsvelling ved fuktpåvirkning. Det anbefales å være oppmerksom på fuktforholdene i rommet.

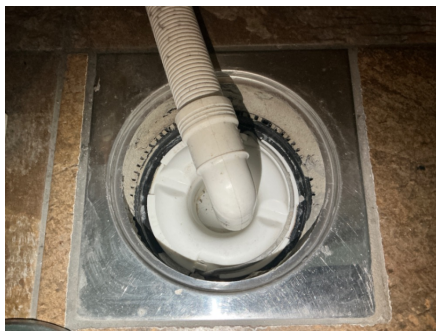
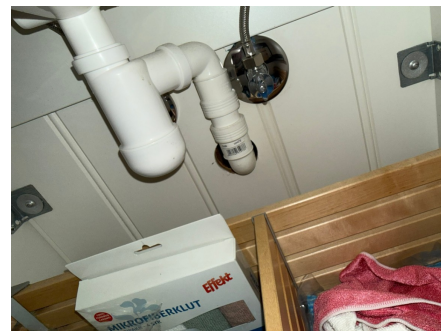
1. ETASJE > VASKEROM: 7,7M²

- Det er påvist avvik i fallforhold til sluk i forhold til krav i forskrift på byggetidspunktet.

- Tiltak:
- Til tross for avviket i fall/høydeforskjell til sluk, vil gulvet fortsatt kunne lede vann mot sluket, men med redusert effektivitet. Dette kan potensielt øke risikoen for vannansamling i enkelte områder av badet.

Det er ikke tilstrekkelig tetting ved rørgjennomføring i vegg i forbindelse med avløp til vask som øker risikoen for fukt i konstruksjonen ved en potensiell lekkasje.

- Overvåk tilstanden jevnlig. For å få tilstandsgrad 0 eller 1 må tettesjiktet skiftes ut, men tidspunktet for når dette er nødvendig er vanskelig å si noe om.
- Det er viktig å merke seg at levetiden til en membran varierer basert på kvalitet, installasjon og bruk. Eldre membraner kan bli sprø og sprekke opp, noe som fører til at de mister sin vanntettende funksjon. Dette kan resultere i vannlekkasjer gjennom vegger og gulv og fuktskader.
