Tilstandsrapport

Boligbygg med flere boenheter

Bekkefarveien 27, 1850 MYSEN

Befaringsdato: 11.06.2024

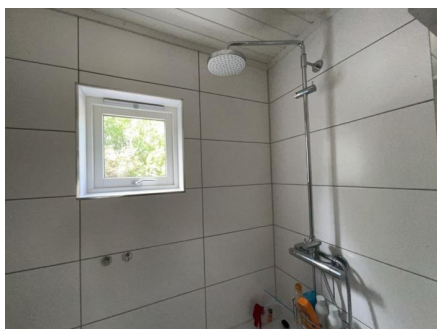
1. ETASJE > BAD

- Det er vindu/dør med ikke fuktbestandige materialer i våtsonen (ved vask, dusj, badekar, osv.), løsningen eller byggematerialet er uegnet
- Vinduet er plassert i våtzone, dette er en risikokonstruksjon, da membransjiktet trolig ikke er lagt inn mot vinduet.

- Det må gjøres tiltak for å lukke avviket.

Det må gjøres tiltak for å lukke avviket, eventuelt kan det settes inn tett dusjkabinett, dette vil dog ikke lukke avviket.

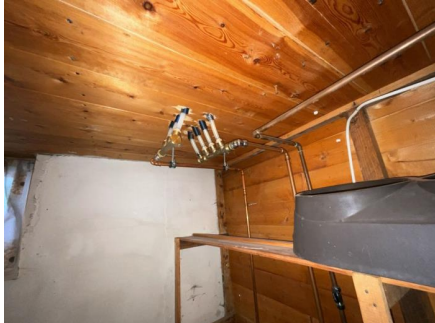
TG 2 Vannledninger - kobber

Innvendige vannledninger er av kobber, i kjeller. Ukjent alder (eldre).

- Det er ikke behov for utbedringstiltak siden anlegget fungerer i dag, men ut ifra alder kan skader plutselig oppstå på eldre anlegg.

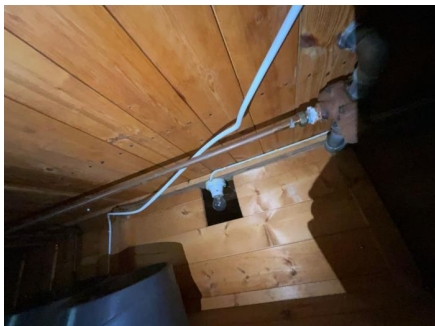
TG 2 Avløpsrør

Det er avløpsrør av plast og støpejern.

- Det er ikke behov for utbedringstiltak siden anlegget fungerer i dag, men ut ifra alder kan skader plutselig oppstå på eldre anlegg.
