# Tilstandsrapport

📍 Nattmålsheia 4 A, 8050 TVERLANDET

# gnr. 71,71, bnr. 194,194, snr. 2,0

Befaringsdato: 16.10.2025

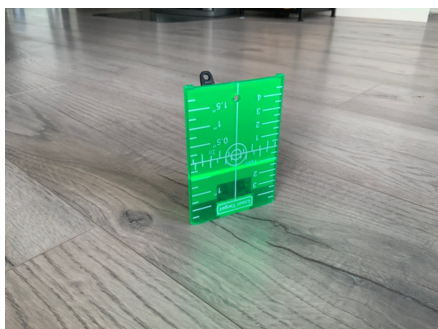
### Etasjeskille/gulv mot grunn

Etasjeskiller / gulv er av betongdekke. Det er målt ca 11 mm høydeforskjell på gulv i hovedetg over en lengde på ca 2 m.

- Målt høydeforskjell på mellom 10 - 20 mm innenfor en lengde på 2 meter. Tilstandsgrad 2 gis med bakgrunn i standardens krav til godkjente måleavvik.

- For å få tilstandsgrad 0 eller 1 må høydeforskjeller rettes opp. Det vil imidlertid sjelden være økonomisk rasjonelt som et enkeltstående tiltak i en bolig som dette. Dersom boligen en gang skal renoveres, kan man vurdere slike tiltak.

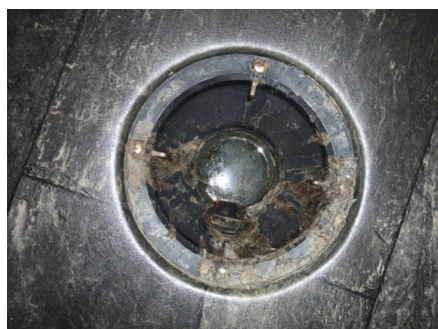
## ! TG 1 Sluk, membran og tettesjikt

Det er plastsluk og synlig vinylbelegg som tettesjikt.

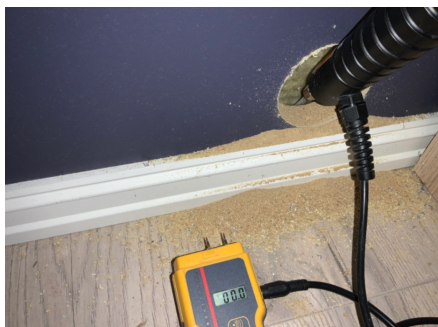
### TG 0 Tilliggende konstruksjoner våtrom

Hulltaking er foretatt uten å påvise unormale forhold. Det er tatt hull fra soverom mot våtsone på bad.

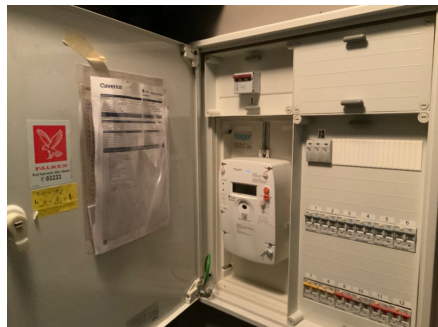
## **TG 1** Elektrisk anlegg

Sikringsskap med automatsikringer. Anlegget er mye oppgradert i forbindelse med renovering av leiligheten. El-kontroll utført i 2020.
