# Tilstandsrapport

📍 Fjellsvingen 35, 4347 LYE

# gnr. 23, bnr. 257

Rapportdato: 19.08.2025

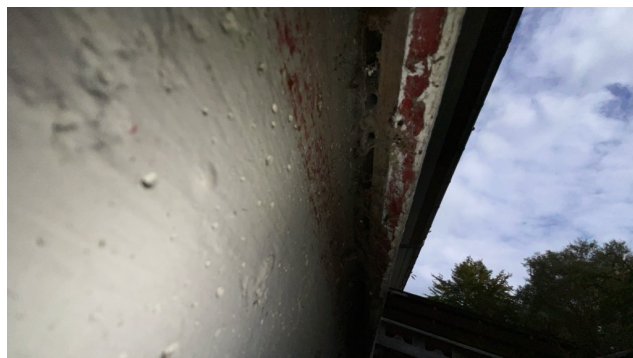
Luftespalte bak kledning er betydelig redusert.

Det bør etableres tilstrekkelig luftespalte bak kledning. Borettslagets ansvar.

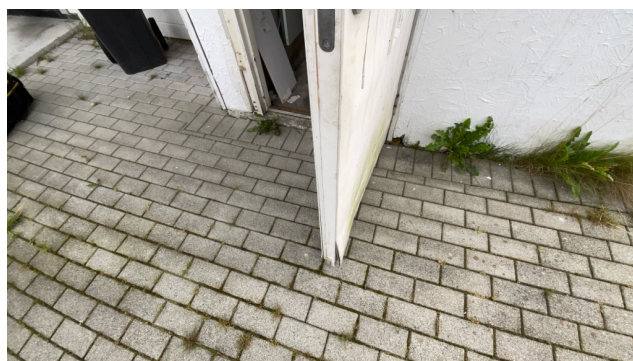
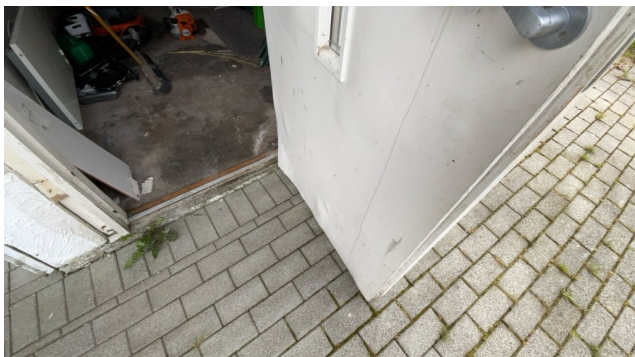
Det er påvist fuktskader i dørblad til boddør under terrasse.

Dør til bod under terrasse har betydelige fuktskader.

Dør til bod under terrasse må skiftes.

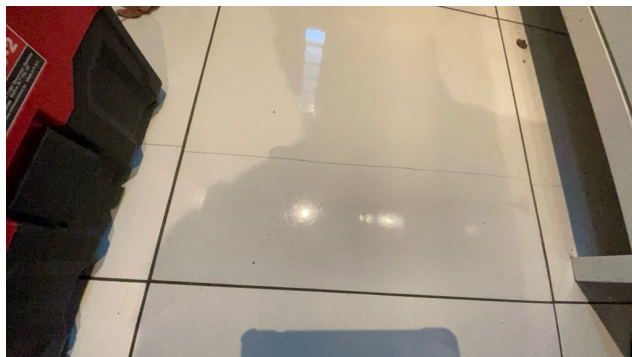
Sprekker i gulvfliser i entre/gang.

Sprukne fliser på gulv i entre/gang samt i kjøkken bør skiftes. Samtidig bør åpning i gulv i kjøkken utbedres/tettes.

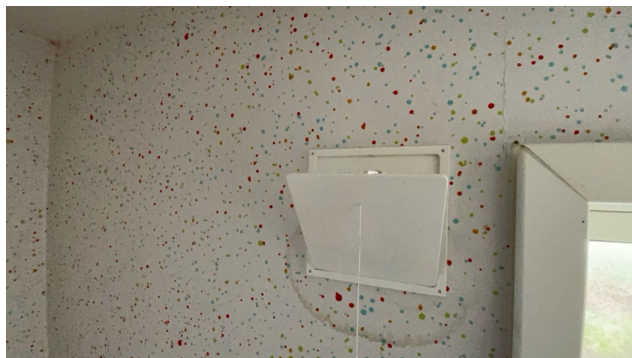
Merker etter tidligere fukt i tapet rundt ventil i soverom, dette tyder på at det har kommet noe fukt inn gjennom ventilen.

Merker etter tidligere fukt i tapet rundt ventil i soverom.

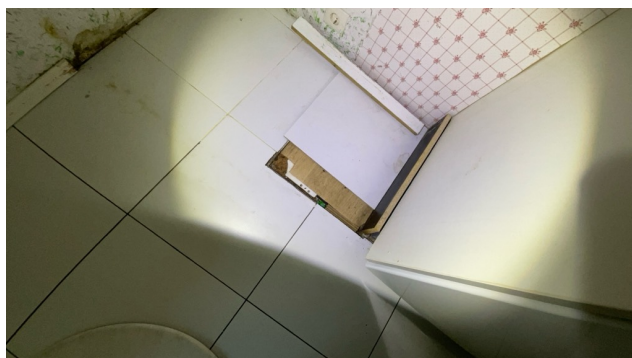
Åpning i gulv i kjøkken.

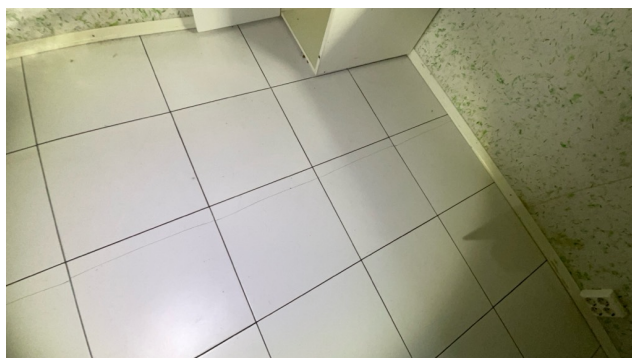
Sprekker i gulvfliser i kjøkken.

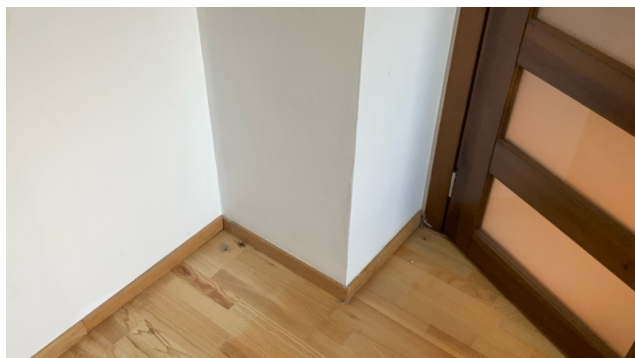
Feieluke er ikke lokalisert/tilgjengelig.

Forholdet må undersøkes ytterligere og feieluke gjøres tilgjengelig.

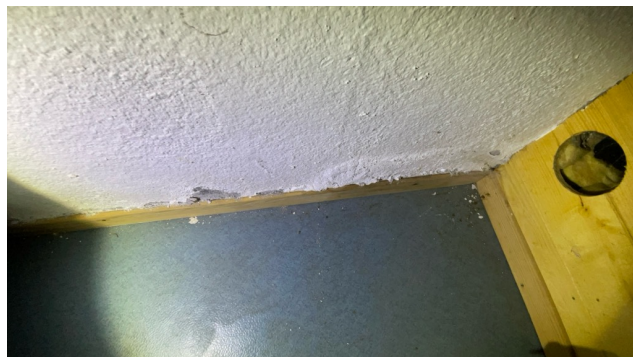
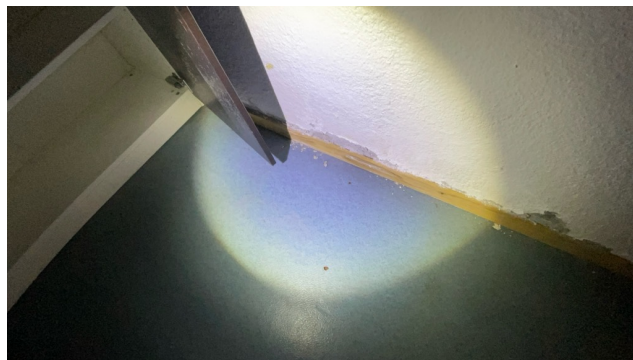
Det er registrert salt/kalkutslag på grunnmur i underetasje hvor denne er synlig. Dette tyder på at grunnmuren transporterer noe fukt og/eller at det kondenserer på innvendige overflater.

Kalkutslag på grunnmur i underetasje.

Forholdet bør undersøkes ytterligere og tiltak iverksettes når en kommer frem til eksakt årsak til kalkutslag.

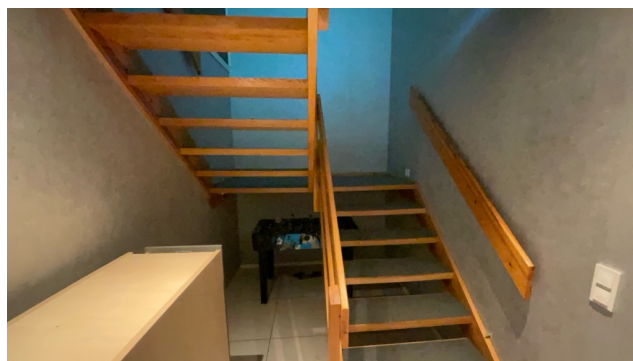
Innvendig trapp.

- Åpninger er såpass store at det ut ifra sikkerhetsmessige forhold anbefales å lage mindre åpninger.

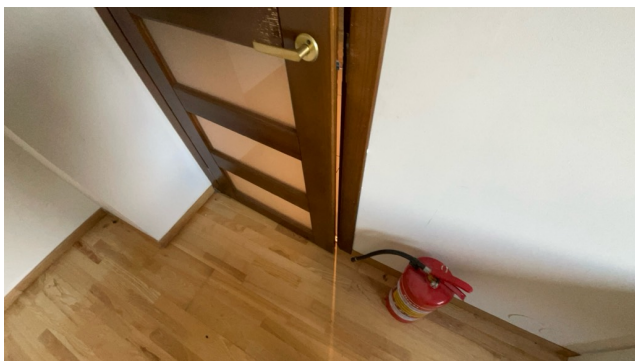
Dør til soverom tar i karmen og er vanskelig å lukke.

Dør som tar i karmen må justeres slik at denne lett kan åpnes og lukkes til sin hensikt.

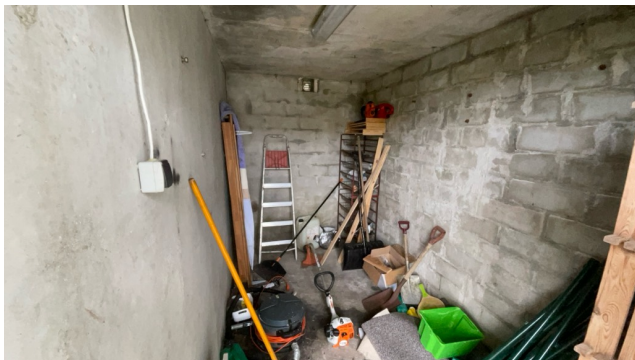
Det er registrert tegn til fukt i overgang vegger og tak i bod, samt det er registrert puss som har løsnet fra murer.

Bod. Merker etter noe fukt i topp av vegger.

Det bør foretas utvendige tiltak for å tette tilstrekkelig mot bod.

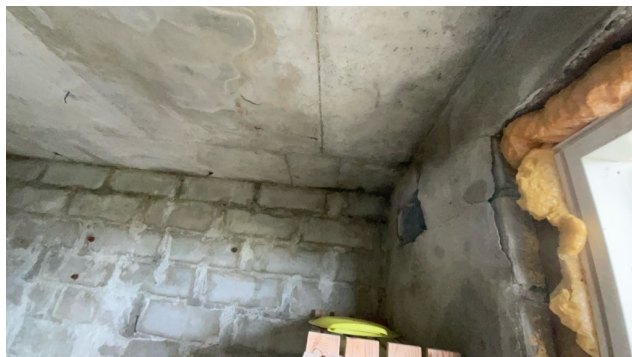
Løs puss på vegg rundt ventil i bod.

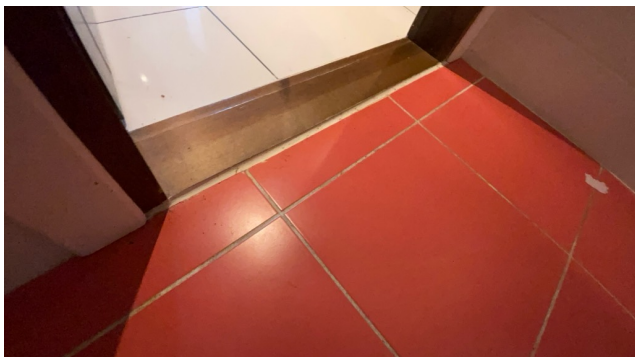
Det er ikke etablert oppkant med membran i døråpning, og gulv i bad går jevnt med terskel.

Det bør etableres fuktsikker oppkant mot dørterskel i bad.

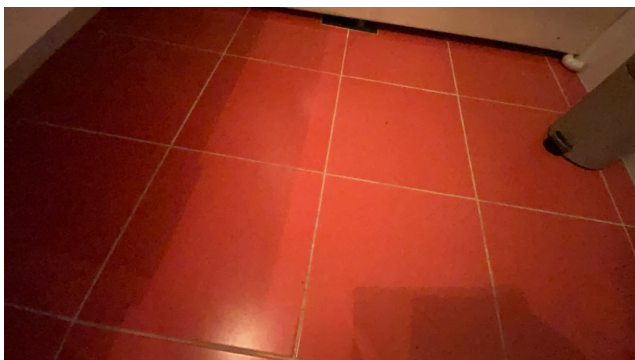
Det er registrert "bom/manglende limdekning i/under enkelte fliser på gulv.

- Andre tiltak:
- Selv om bom eller hullid ikke alltid er et umiddelbart problem, bør det overvåkes nøye før eventuell utvikling i sprekker i flisfuger e.l. oppstår. Dette må en foreta tiltak for, for å begrense utviklingen.

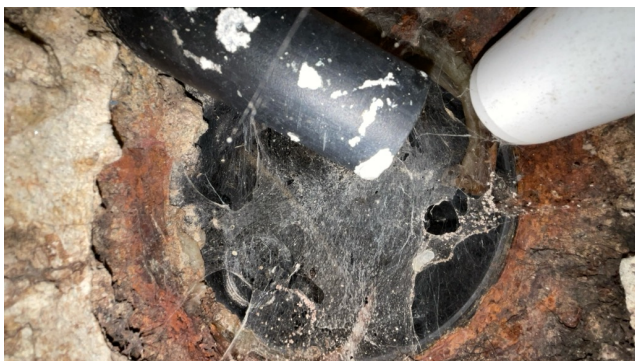
Sluk i gulv, uten synlig membran.

- Det må gjøres nærmere undersøkelser.

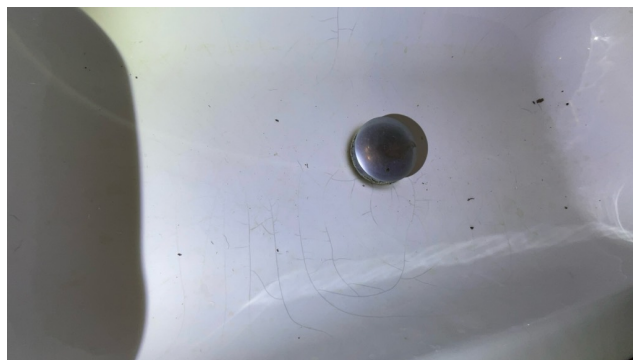
Det er påvist krakkelering i emalje/glasur i servant.  
Skade i topp av speil på skapdører over vask.

- Riss er vanligvis overfladiske skader i servantens overflate eller glasur. Konsekvensene av riss er hovedsakelig kosmetiske.

Krakkeleringer i servant.

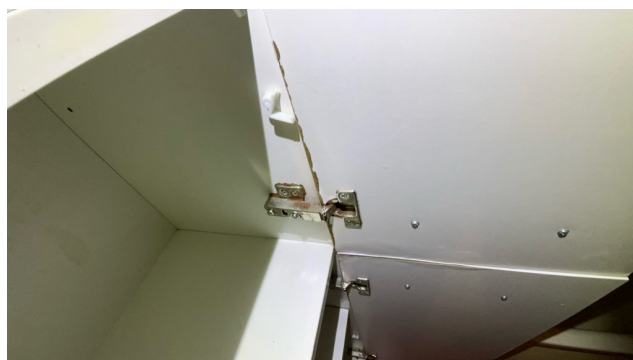
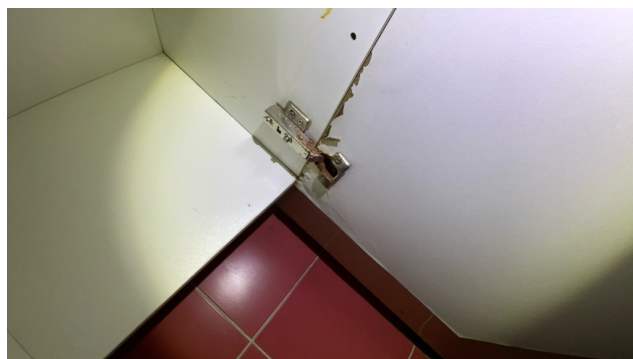
Skader i kant av fronter til innredning.

Fronter til skap bør skiftes.

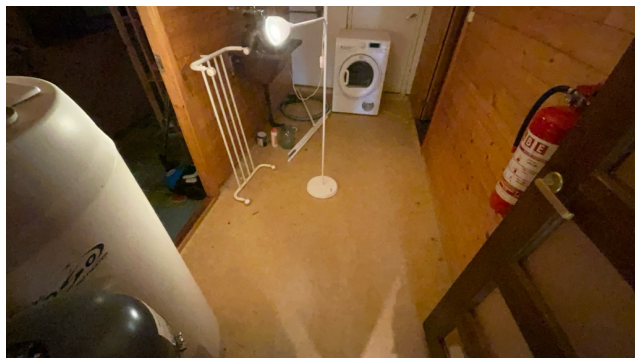
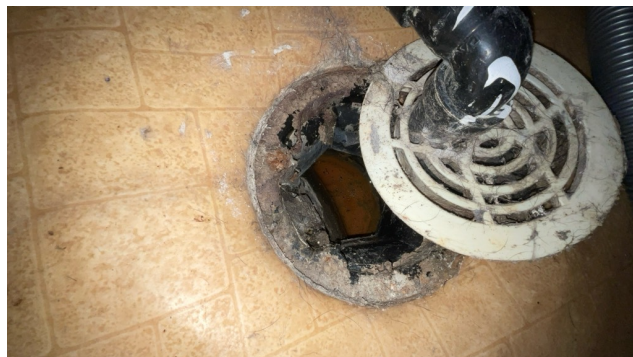
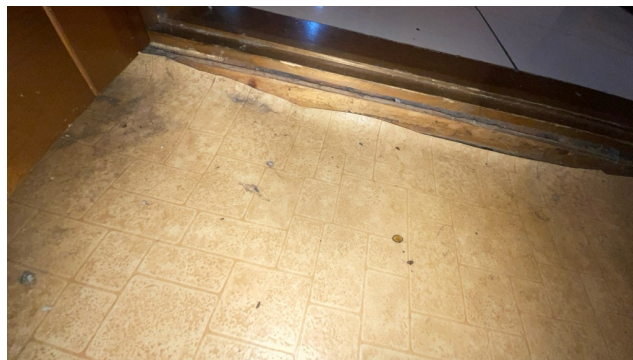
Vaskerom er utgått sin forventede levetid og må påregnes oppgradert. Gulvbelegg har ikke oppbrett mot dørterskel og er løst i kant. Det er påvist enkelte luftbobler under belegget på gulv. Våtzone for utslagsvask har ikke fuktsikker utførelse.

Vaskerom fra byggeåret.

Sluk i gulv.

Belegg har ikke oppkant mot dørterskel.

- Våtrommet må totalrenoveres. Alle forhold med tettesjikt, våtzone, sluk m.m. må dokumenteres.
- Manglende oppgradering av våtrommet medfører høy risiko for at konstruksjonene ikke vil tåle vanlig bruk av vann eller lekkasjer. Dette kan føre til fuktskader på tilstøtende konstruksjoner.

Kostnadsestimat: 50 000 - 100 000

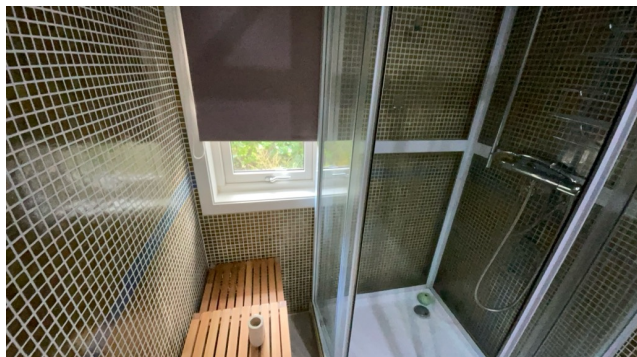
- Det er vindu/dør med ikke fuktbestandige materialer i våtsonen (ved vask, dusj, badkar, osv.), løsningen eller byggematerialet er uegnet.

Vindu er plassert i våtsone for dusjnise.

- Dersom det ikke gjøres tiltak, kan dette medføre oppfukning, oppsvelling og forringelse av materialer over tid og fuktskader på tilstøtende konstruksjoner.
- Uegnede materialer må fuktbeskyttes/utskiftes.

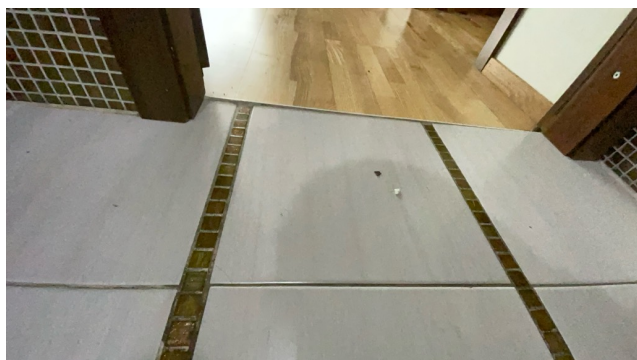
Gulv i bad er høyere enn utenforeliggende rom, og det er ikke etablert fuktsikker oppkant i døråpning. Her vil lekkasjevann kunne renne ut til omliggende rom og forårsake skade.

Gulv i bad er høyere enn utenforeliggende rom, og det er ikke etablert fuktsikker oppkant i døråpning.

Det må etableres fuktsikker oppkant i døråpning.

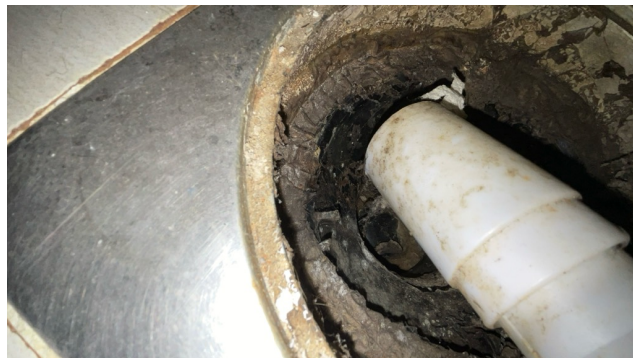
Sluk i gulv, uten synlig membran.

- Det må gjøres nærmere undersøkelser.

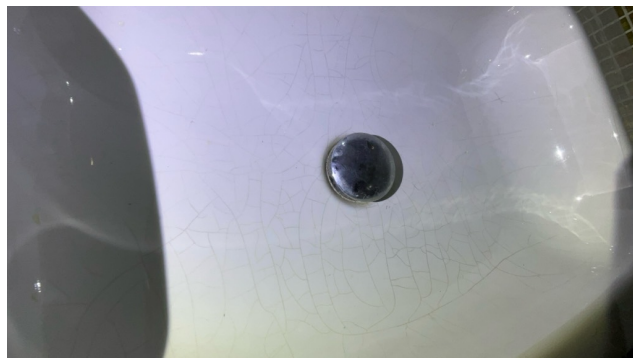
Det er påvist riss/sprekker i overflater i servant.

Riss er vanligvis overfladiske skader i servantens overflate eller glasur. Konsekvensene av riss er hovedsakelig kosmetiske.

Riss i overflater i servant.

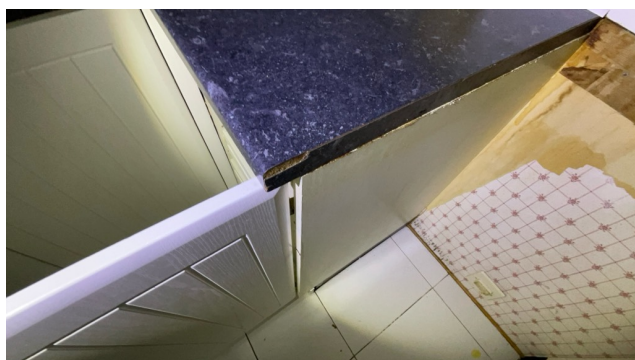
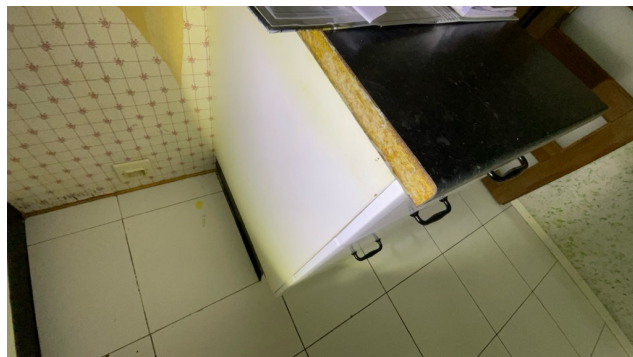
Det er påvist noe småskader i laminering i kant av benkeplater.

Skade i laminering i kant av benkeplate.

Manglende laminering i kant av benkeplate.

For oppnå TG1 må benkeplater skiftes, bunnplate i skap under vask skiftes samt manglende front monteres.

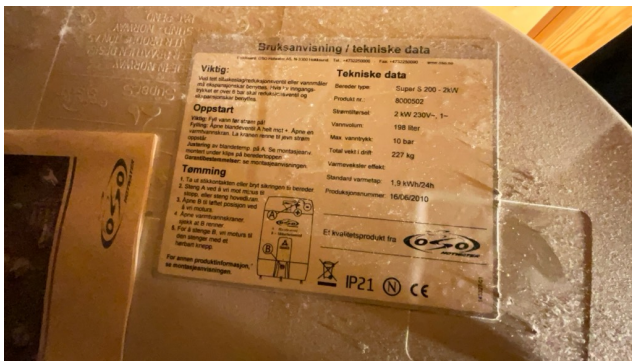
Varmtvannstank har produktnummer og produksjonsdato som er knyttet til en serie brannfarlige beredere.

Forholdet bør undersøkes ytterligere mot OSO og de brannfarlige komponenter skiftes om disse ikke allerede har blitt skiftet.

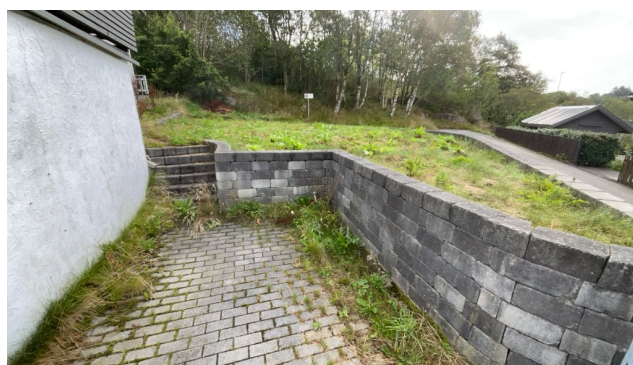
Støttemur i hage mangler rekkverk.

- Rekkverk/annen sikring på forstøtningsmur må settes opp/utbedres.

**Kostnadsestimat: 10 000 - 50 000**
