Dokumentsamling til salgsoppgave

Skoleveien 51

TILSTANDSRAPPORT BOLIG

Skolevegen 51, 1920 SØRUMSAND

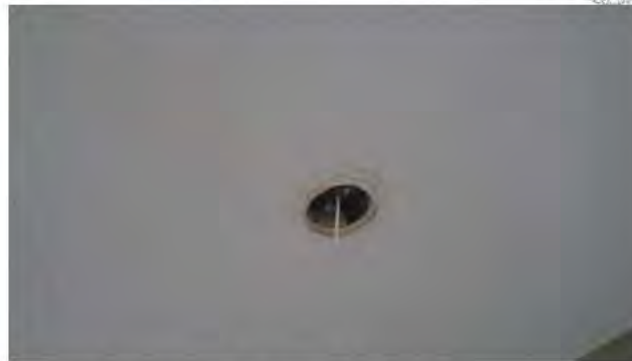
Fuktmerker i himling fra innfelt belysning.

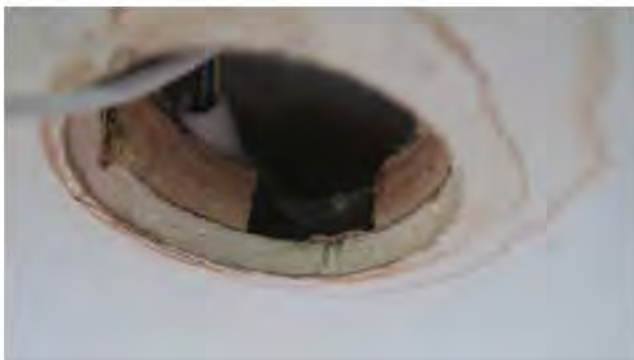
Dampspærre er kappet og varm, fuktig luft vil komme opp i konstruksjoner og medføre kondensskader slik vi ser har skjedd her, når varm fuktig luft kjøles ned på kald side av isoleringen i kalde årstider.

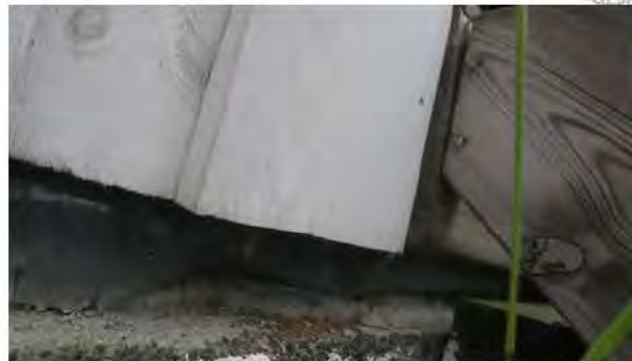
Det er ringmur under trebjelkelag. Ingen støpt plate som beskrevet i salgsopplysninger.

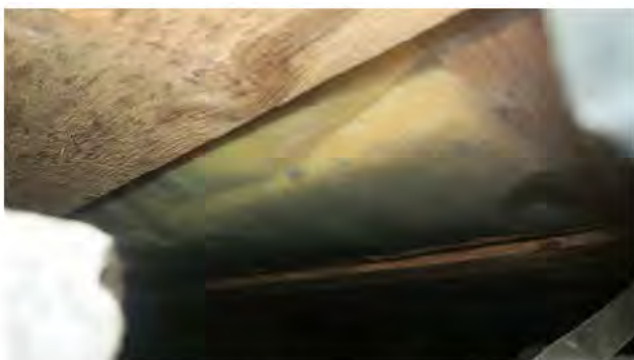
Også her er plasten lagt på kald side og er utsatt for perforering og det er lett for gnagere å komme inn. Eventuell fukt blir sperret inne i konstruksjonen.

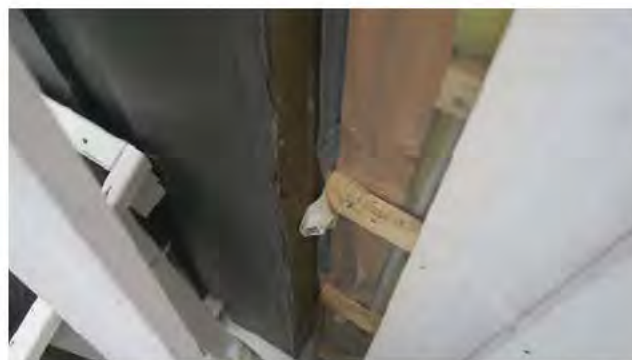
Ufagmessig utførelse. Feil materialbruk og feil utførelse.

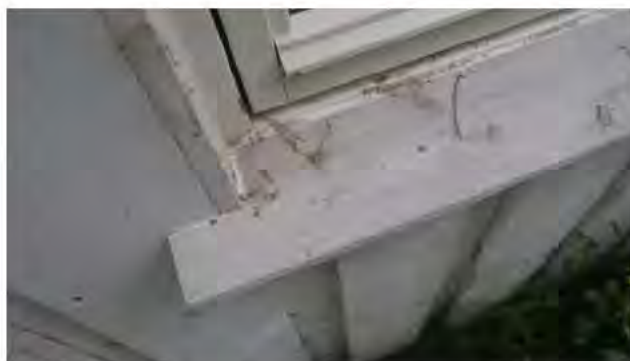
Selv om det er fuget vil vann trenge inn og forårsake skader over tid. Løsningen er ufagmessig utført.

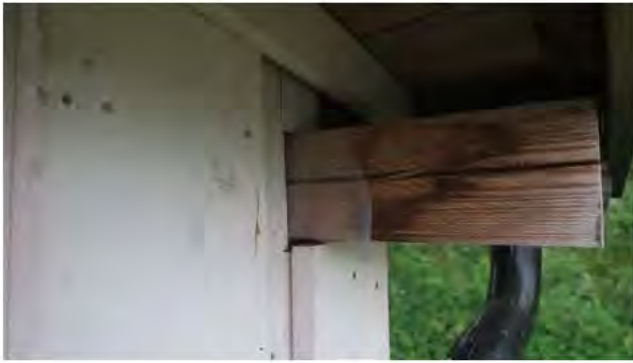
Bærekonstruksjon stikker ut, er fuktbelastet og man ser plasten stikke ut. Dette er åpenbart feil utførelse. Det er kun plass til 10 cm sperrer over dager/toppsvill, hvilket er underdimensjonert.

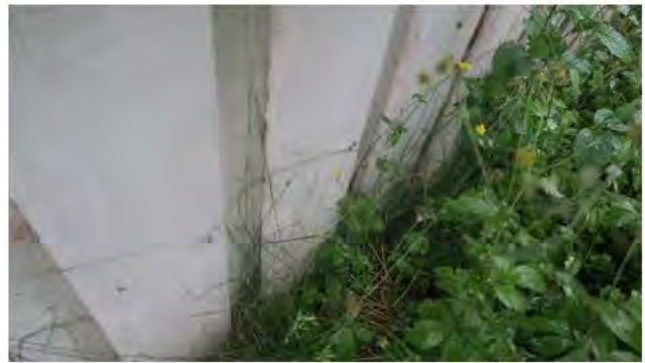
Kledning er montert rett ned i terreng og er svært utsatt for fukt- og råteskader.

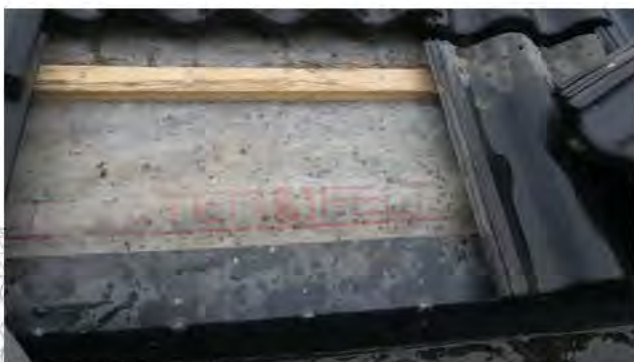
Det er ikke montert sløyfer under lektene. Lufting er dermed ikke etablert og vann vil medføre større og raskere skader på taket.

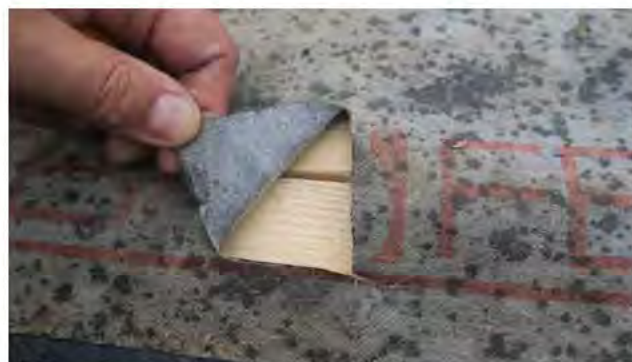
Isolering er lagt helt opptil undertak og undertaksduken som er montert er damptett slike at fuktskader er uunngåelig over tid. Det kan allerede har oppstått skader enkelte steder i konstruksjonen.

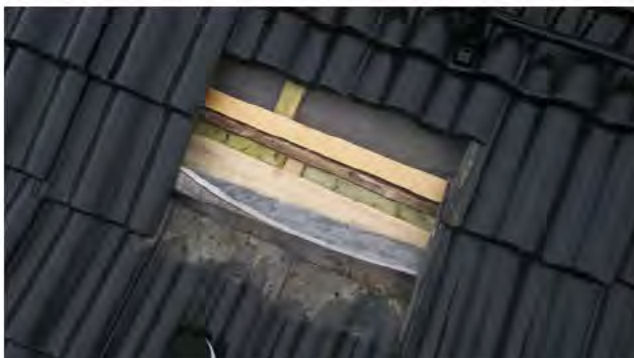
Overgangen er særdeles ufagmessig løst ved at duken er lagt frem til opprinnelig tak med åpenbar lekkasjemulighet i glippen. Alt vann som renner fra hovedtaket under takstein vil ledes rett ned i denne konstruksjonen.

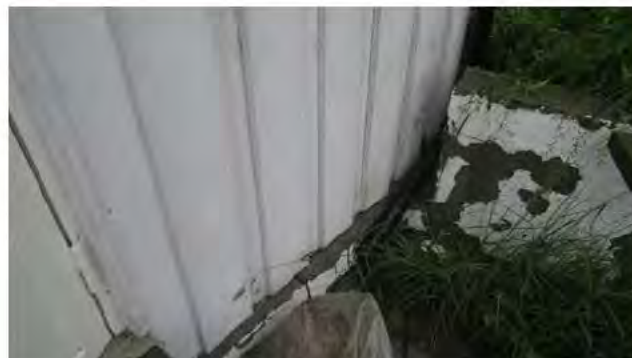
Takvann ledes rett ned ved tilbygg. Det er høy fuktbelastning ved og under tilbygg som øker risikoen for fuktskader.

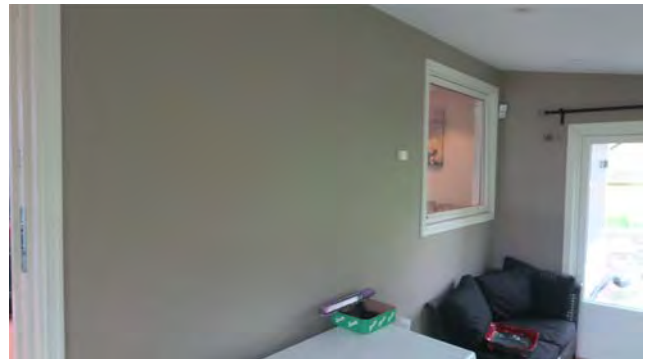
Det er ingen ventil i tilbygget. Ventilen går rett inn i yttervegg og gir åpenbar fare for fuktskader og kondens i tilbygget kortvegg.

Ventilen skulle vært blendet før ny yttervegg på tilbygg ble oppført og ny ventil skulle vært montert. .

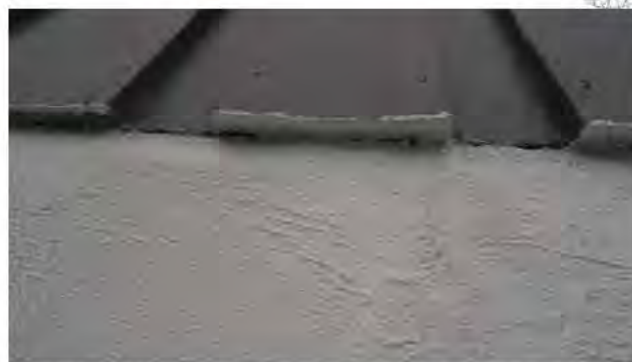
Pussen har tettet igjen lufting på tømmermannsskledningen og endeved er utsatt for fuktskader. Puss er også utsatt for fuktskader ved at vann trenger inn bak pusslag. Det anbefales å montere beslag mellom kledning og grunnmur.

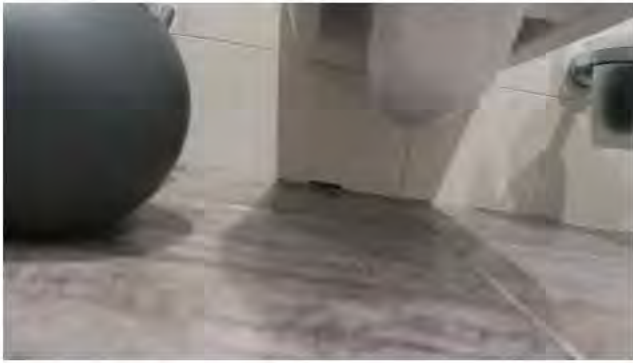
Drenshull er utformet slik at det enkelt kan tilstoppes og dersom det ikke kan dokumenteres membran bak, vil dette vært et åpenbart lekkasjepunkt dersom det oppstår lekkasje.

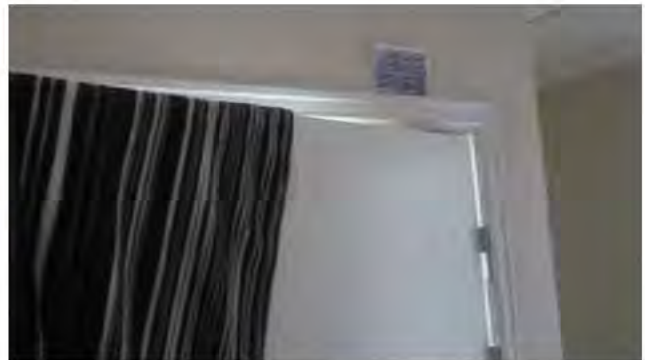
Over dør mot trapperom ned til entre er det oppstått riss.

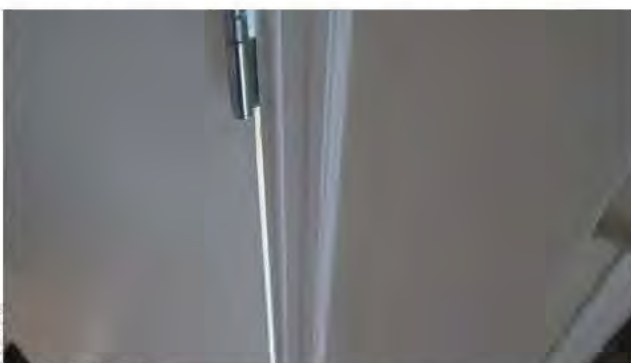
Riss i overflaten ned langs siden av lista på døra.

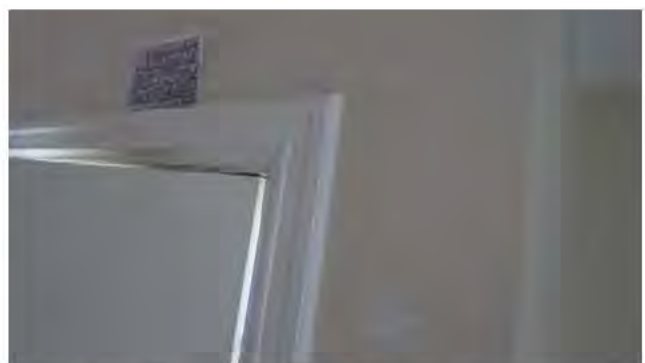
Risset følger store deler av døras høyde. Det virker som om døråpningen tidligere har vært bredere enn i dag og at innsnevringen av døråpningen er utført for svakt.

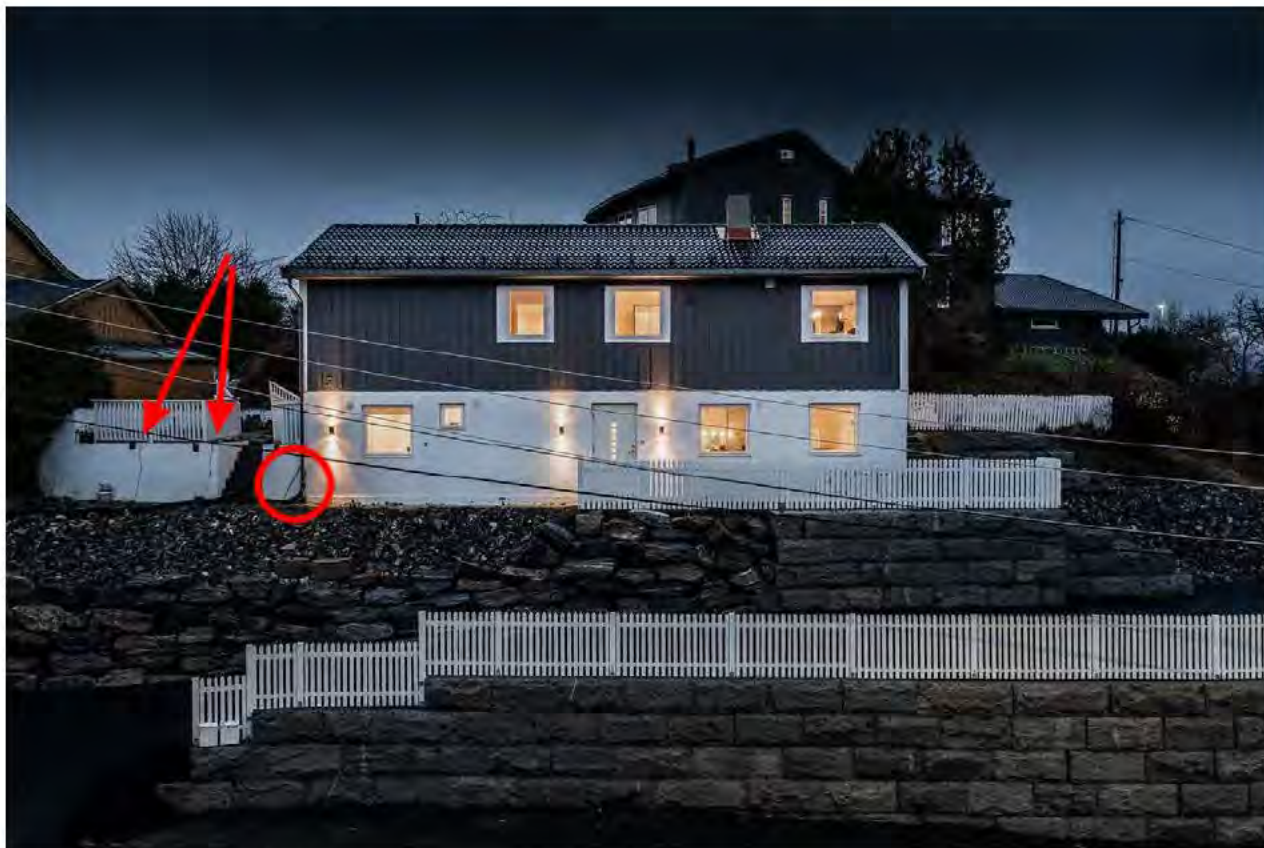
Bilde fra salgsoppgave i 2020. Piler viser større sprekker i støttemurer av lettklinkerblokker. Sprekkene er godt synlige. Rød ring viser en buesag og er ikke en sprekke.

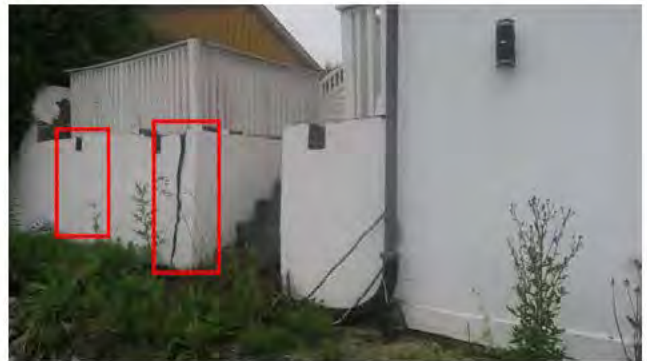
Det er oppstått flere kraftige sprekker i lettklinkermurene.

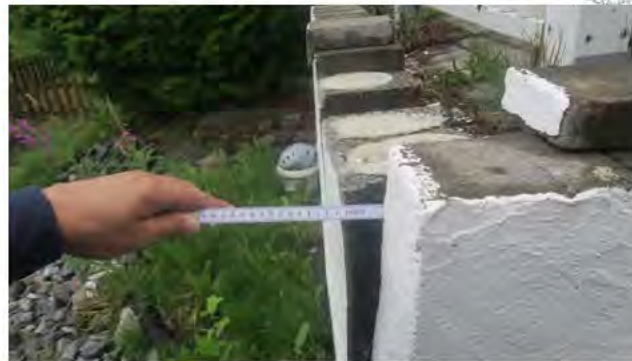
Muren er glidd ca 4,5 cm ut fra hjørnet. Muren er bygget mellom 2017 og 2019.

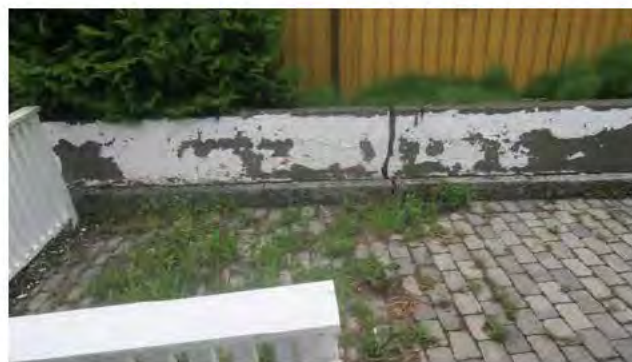
Også i denne muren er det store sprekker.

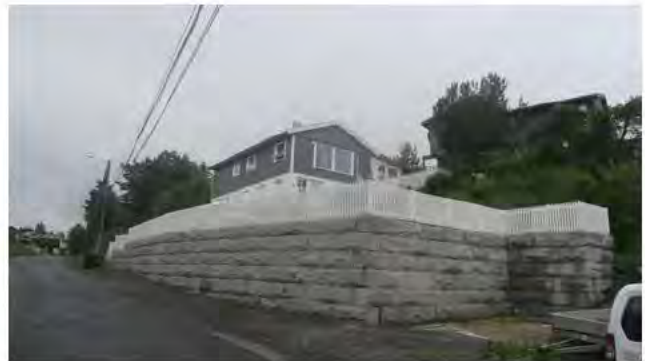
Den nedre muren hadde ingen utpregede avvik som tyder på store utglidninger pr nå, men dette bør logges med langtidsmålinger for å avklare stabiliteten til muren.

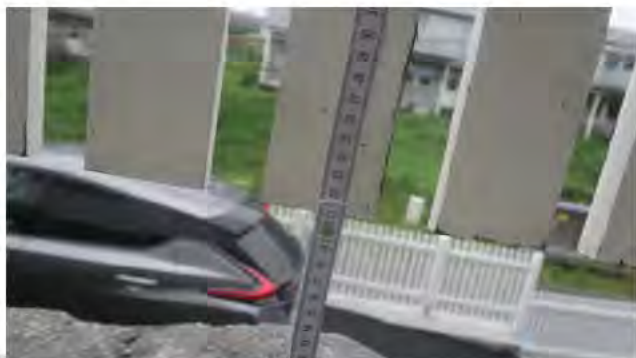
22 cm glippe under gjerdet er ufagmessig og i strid med forskrift. Fallskader kan forekomme grunnet feil utførelse. Mur må bygges opp eller gjerde bygges ned.

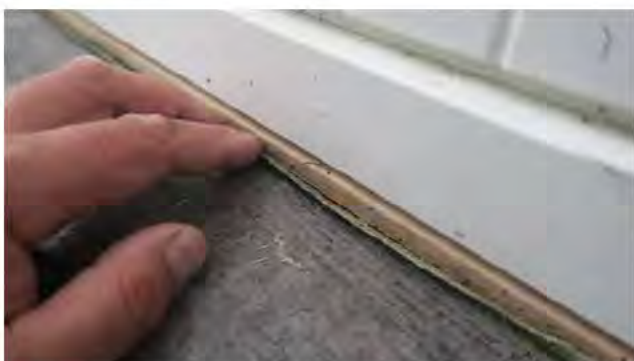
Oppkant på tettesjikt er ikke fagmessig forseglert. Fare for fuktskader. Ingen dokumentasjon foreligger.

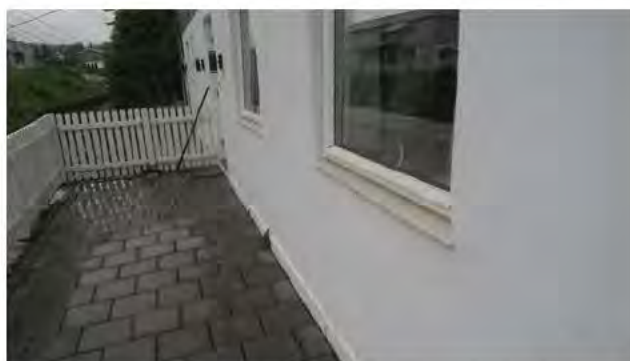
Alle vinduer har langt mindre fall enn fagmessige anbefalinger for å tilfredsstille forskrift. Utskiftingstidspunkt legges til grunn for referansenivå. Arbeidene er utført etter 2016.

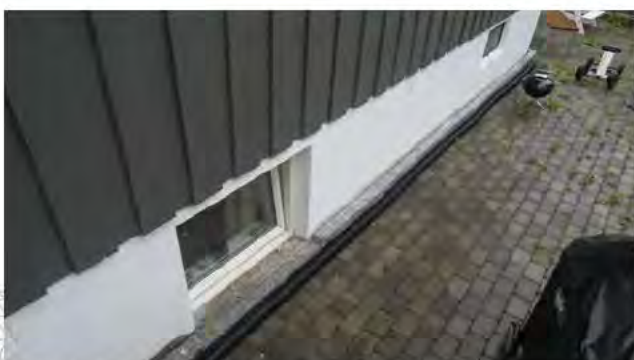
Nytt vindu er montert helt nede ved bakkenivå. Fare for fuktinntrengning. Badet ligger på innsiden her.

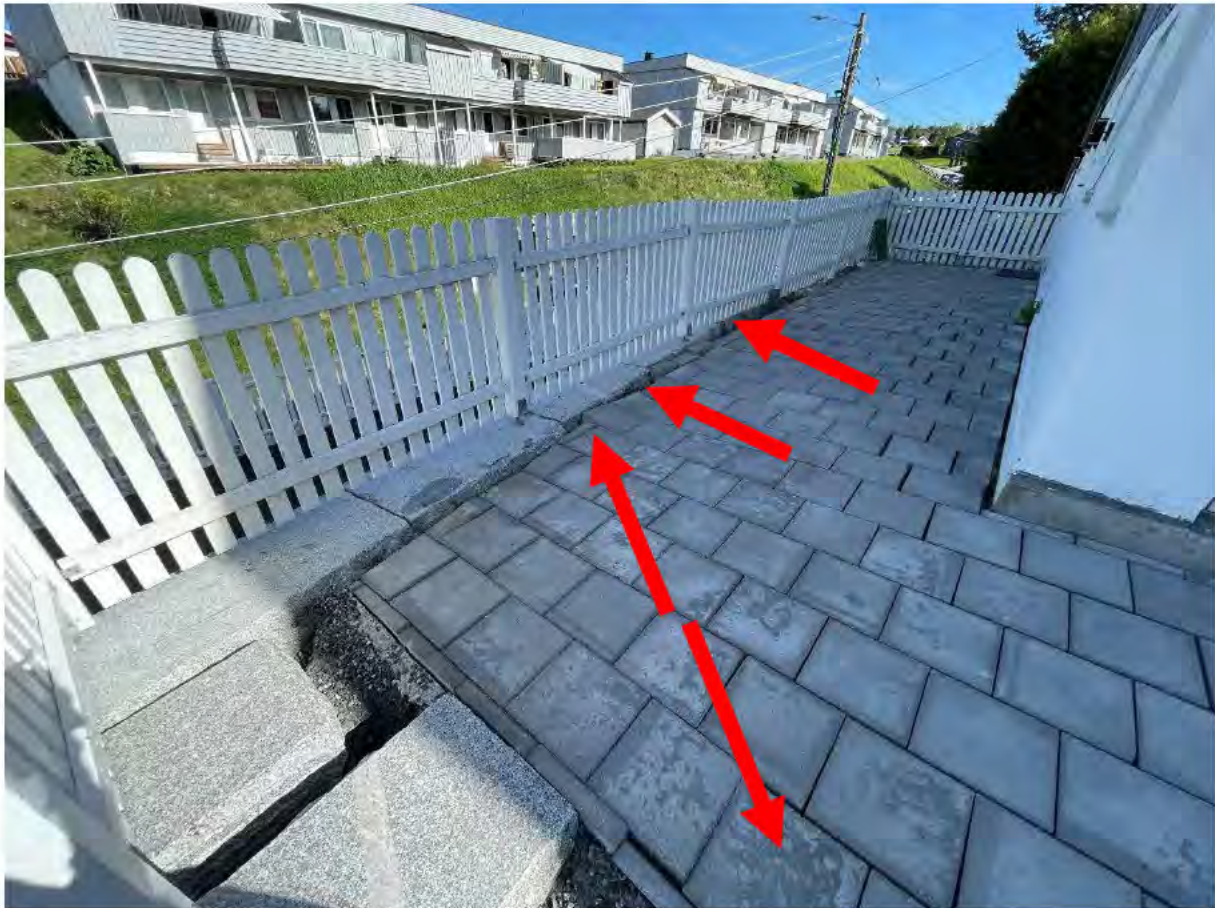
Figur 10: Topp mur like ved bolig. Deformasjon i overgang trapp/støttemur observeres i granittblokker til venstre i bildet. Fall illustreres med røde piler og gir en indikasjon på kreftenes retning. Det er betydelig visuell utvikling fra året før, større sprekker mellom steinhellene, nærmere inn mot boligen enn året før.

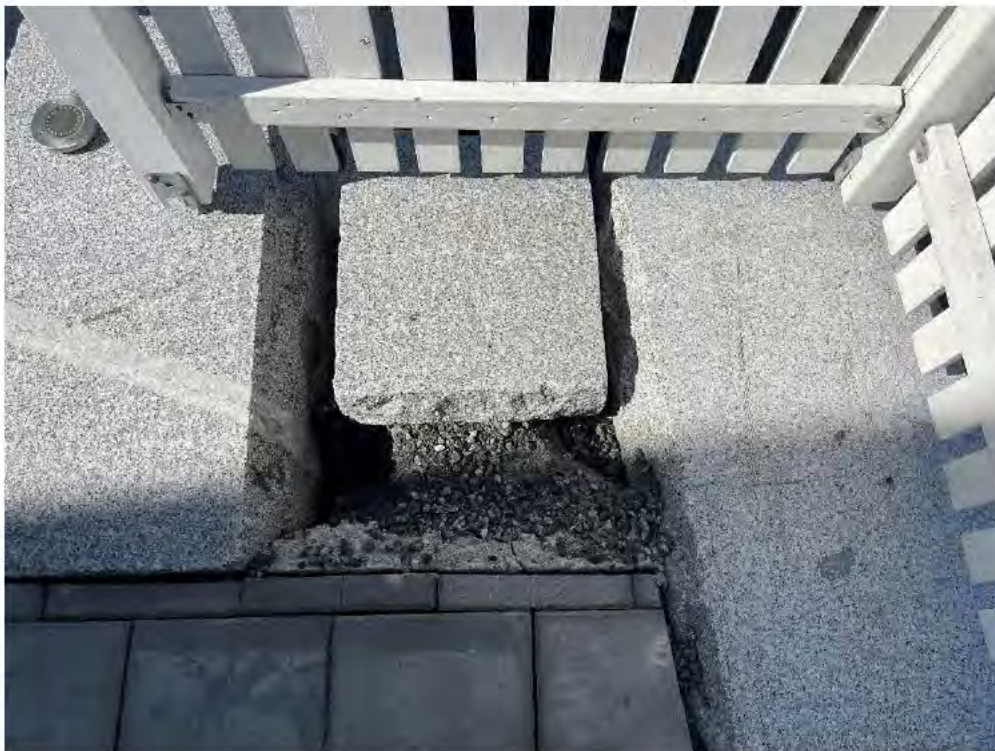
Figur 11: Bildet til høyre: Tydelige deformasjoner i grunnen, granittblokker i overgang mellom støttemur og trapp.

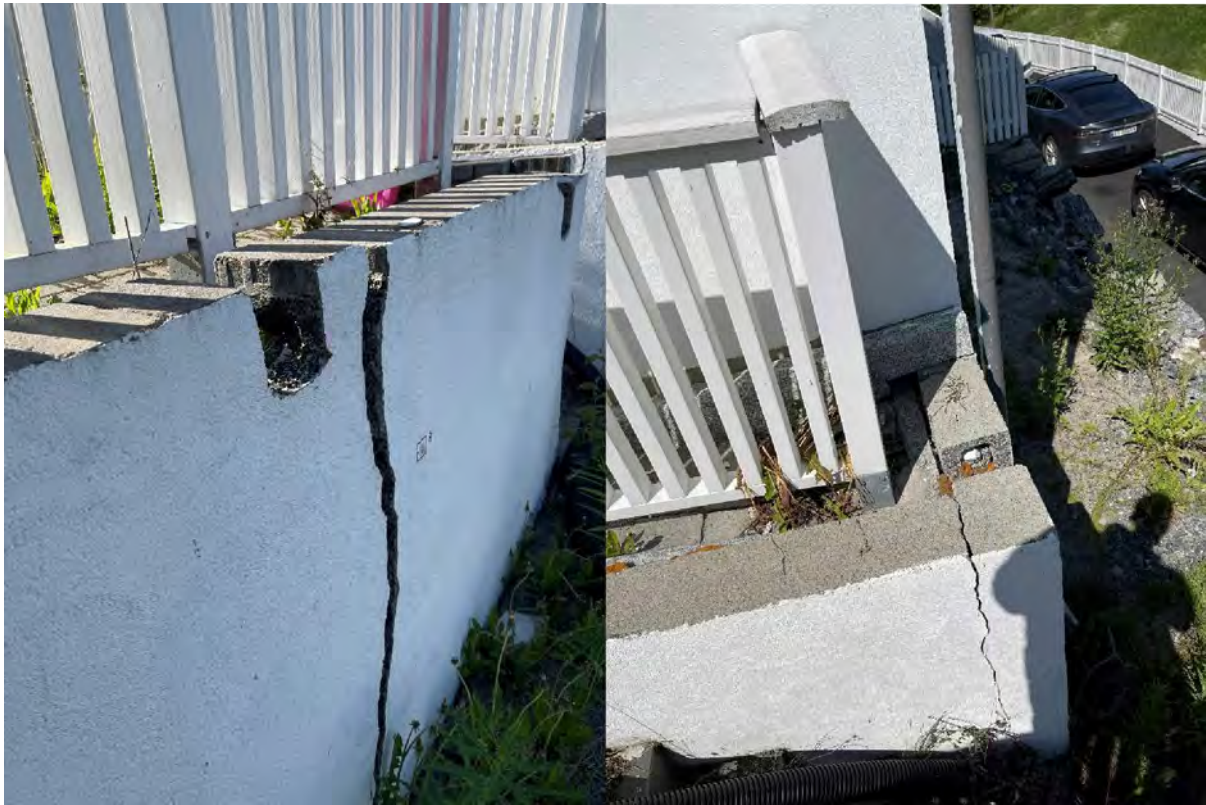
Figur 14: Punkt 16 er plassert på støttemur (bildet til venstre) og punkt 15 er plassert på støttemur ved boligens sørøstlige hjørne (bildet til høyre) like ved en trapp. Det er etablert drenering i toppen av støttemurene, se utspæringer i topp mur.

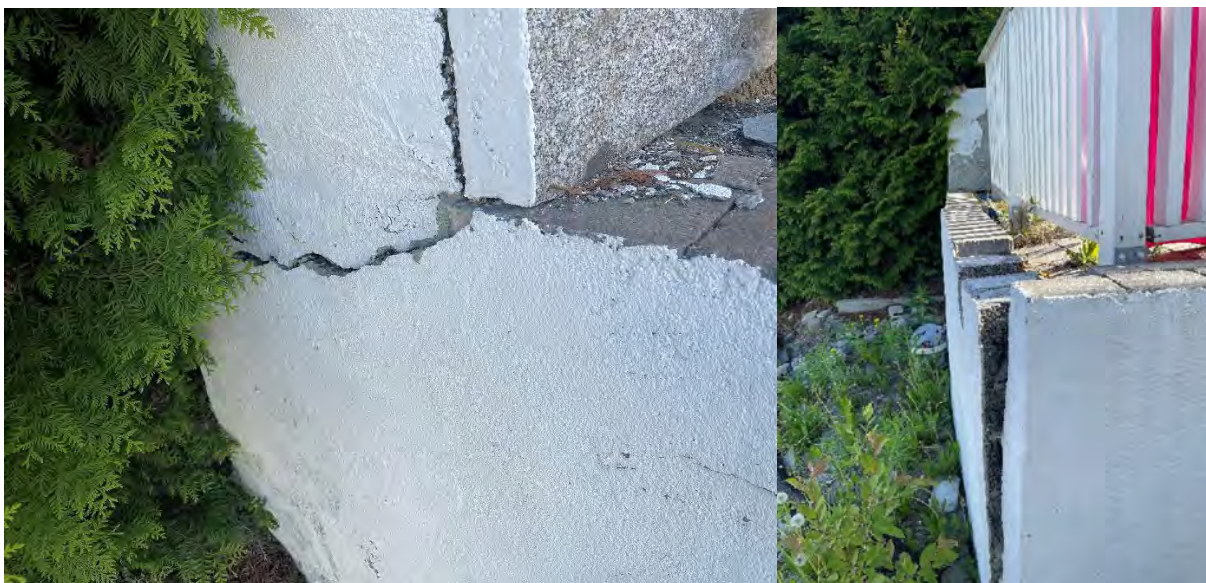
Figur 15: Observert oppsprekking og deformasjon. Til venstre: Støttemur i topp holdes igjen pga. lengde inn i terrenget, støttemur i bunn presses ut i bunn. Til høyre: Betydelig deformasjon og oppsprekking, størst deformasjon sentralt i støttemuren, mellom trappegang og nabotomt. Masser bak støttemuren synker inn.

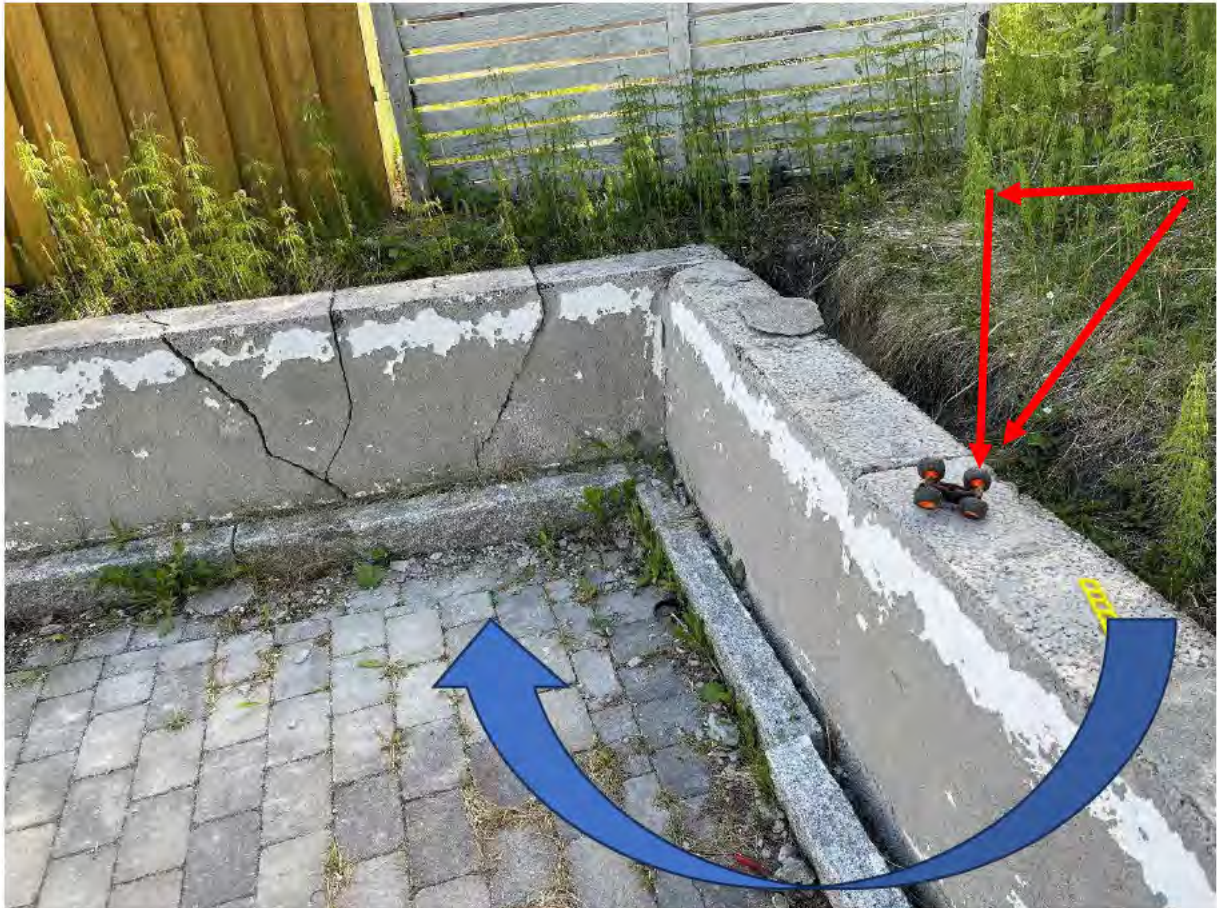
Figur 16: Oppsprekking kan tyde på horisontale og vertikale spenninger på støttemur til høyre i bildet, som igjen fører til at masser og støttemur presses opp 1-1,5 meter fra skråningen.

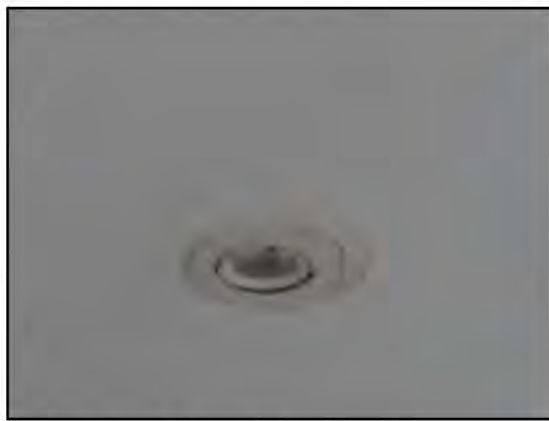
Fuktskjolder rundt downlights

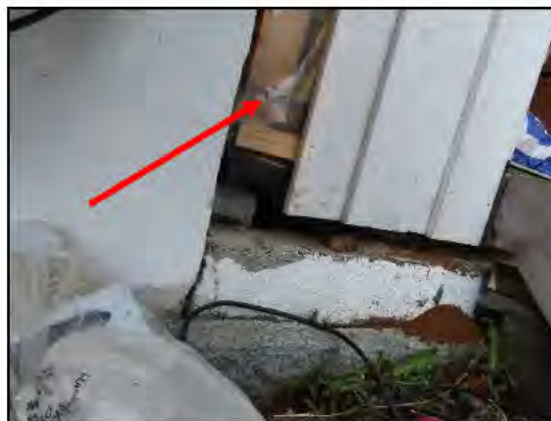
Dampspørre på kald side av yttervegg

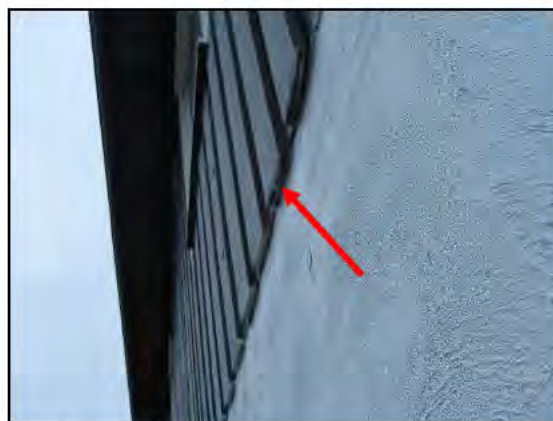
Ikke et godt bilde, men enkelte steder er det pusset noe ut på underliggende kledningsbord. Delvis er luftingen forringet.

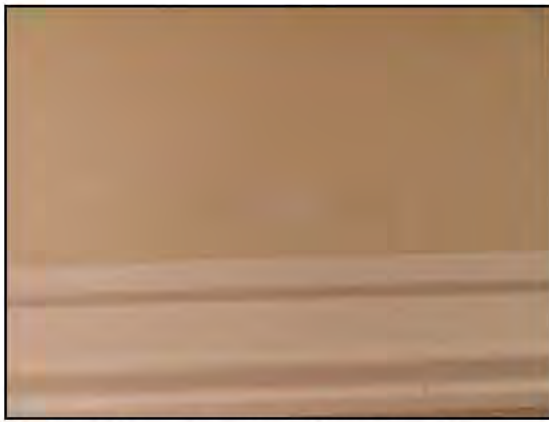
På dette bilde ser vi en horisontal sprekk over dør

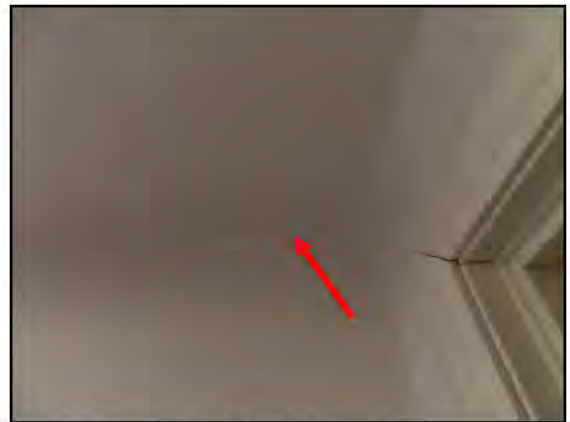
Sprekker i overgang mellom vegg og tak.
