Tilstandsrapport

Enebolig

Skoleveien 51, 1920 SØRUMSAND

Befaringsdato: 24.05.2024

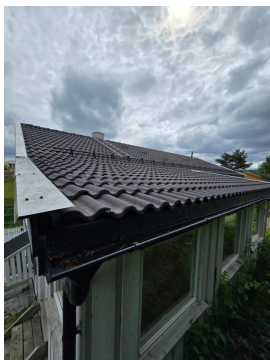
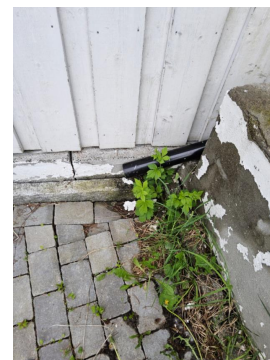
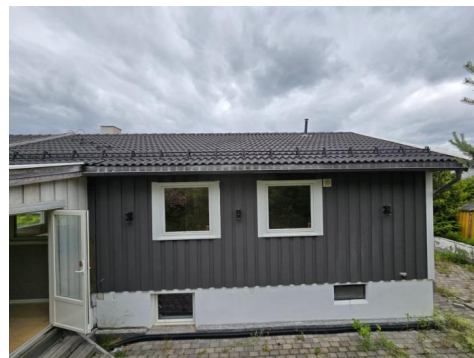
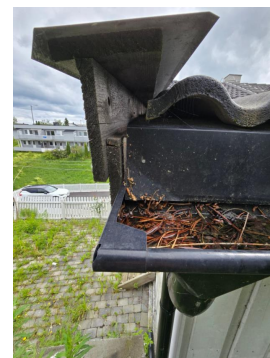
Vurdering av avvik:

- Det er ikke tilfredsstillende bortledning av vann fra taknedløp ved grunnmur.

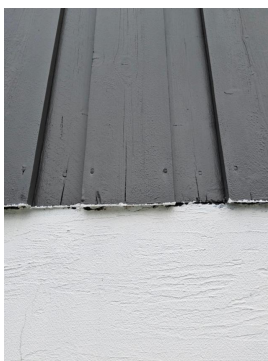
! TG 3 Veggkonstruksjon - Tilbygg

Tilbygget har bindingsverkkonstruksjon. Fasade/kledning har stående tømmermannspanel.

Det registreres betydelige forskrifts-avvik i veggkonstruksjonen til tilbygget. I mangel av godkjent vindsperre er det benyttet dampsperre på veggens utvendige side. Veggkonstruksjonen fremstår også underdimensjonert. Kledningen har stedvis løsnet fra vegg fordi det er benyttet underdimensjonerte spiker. Kledningen er ikke tilstrekkelig luftet, og det er heller ikke benyttet musesperre.

Veggene må demonteres og oppføres på nytt med riktig konstruksjonsoppbygning. Dette kan ses i sammenheng med avvikene for resten av tilbygget.

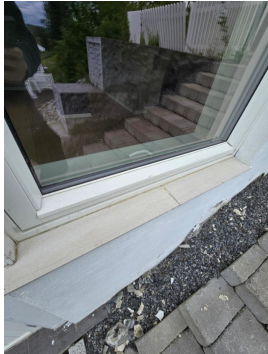
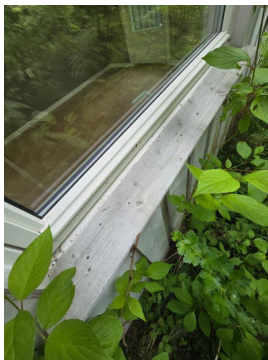
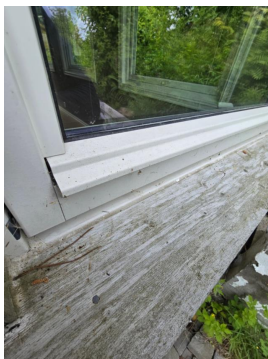
! TG 3 Vinduer - Byggeår

Bygningen har malte trevinduer med 2-lags glass.

Vindu på kjøkkenet og på bad i 1. etasje har sprukket. Det registreres råteskader på enkelte vinduer.

Vinduene fra byggeår må skiftes.

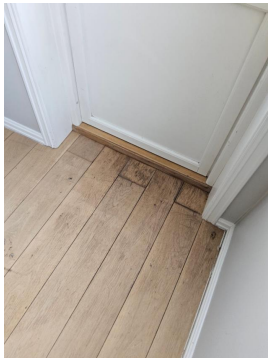
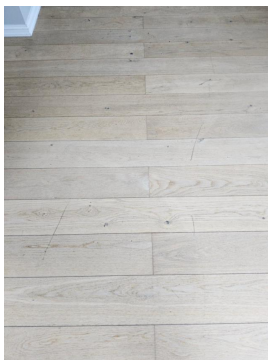
! TG 3 Etasjeskille/gulv mot grunn

Etasjeskiller er av trebjelkelag og støpt gulv på grunn.

Ved enkel nivellering av stue/kjøkken i 1. etasjen måles det et totalt avvik i rommet på 10mm, og 4mm over en avstand på 2 meter.
Ved enkel nivellering av stue/kjøkken i underetasjen måles det et totalt avvik i rommet på 22mm, og 11mm over en avstand på 2 meter.

- Målt høydeforskjell på over 15 mm gjennom hele rommet.
Tilstandsgrad 2 gis med bakgrunn i standardens krav til godkjente måleavvik.

Det må gjøres nærmere undersøkelser av grunnforhold mv..
Kostnadsestimatet sette med bakgrunn i denne undersøkelsen, og ikke for å rette eventuelle avvik.

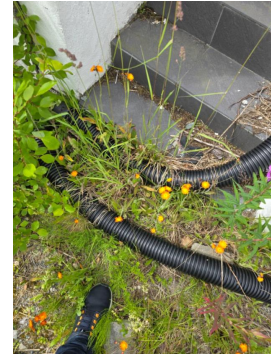
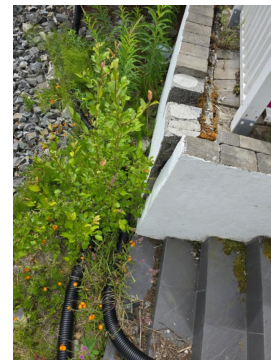
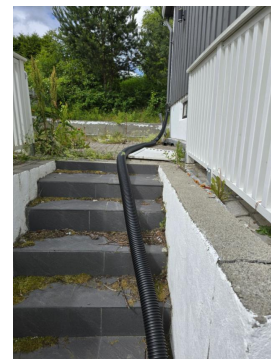
- Det mangler, eller på grunn av alder er det sannsynlig at det mangler, utvendig fuktsikring av grunnmuren ved kjeller/underetasje.

Det er med bakgrunn i fuktmåling i nedre del av vegg mot terreng i underetasjens stue/kjøkken konstatert at dreneringen har svekket funksjon. Se nærmere omtale i punkt om rom under terreng.

Baser på at dreneringen har nådd sin levetid, og det er konstatert funksjonssvikt må drenering skiftes.

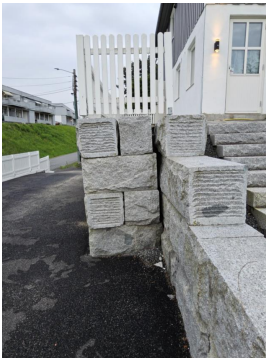
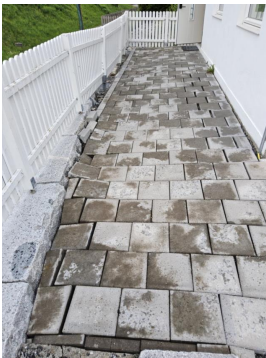
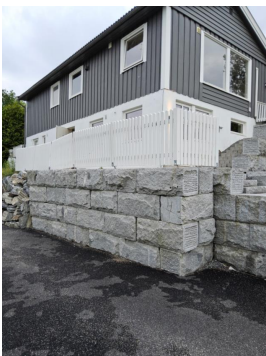
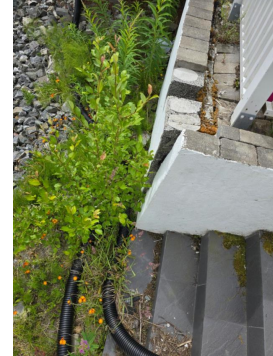
Frostøttningsmuren av stein er svært skjev

Andre forstøttningsmurer og murer på eiendommen har store riss og sprekker som følge av utglidningene av terrenget.

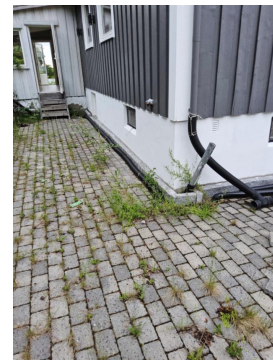
TG 2 Utvendige vann- og avløpsledninger

Utvendige avløpsrør er av ukjent type og er fra 1971. Det er offentlig avløp via private stikkledninger. Utvendige vannledninger er av ukjent type og er fra 1971. Det er offentlig vannforsyning via private stikkledninger.

- Det er ikke behov for utbedringstiltak siden anlegget fungerer i dag, men ut ifra alder kan skader plutselig oppstå på eldre anlegg.
