Skoleveien 51, 1920 SØRUMSAND

Frittliggende enebolig over to plan med to kjøkken og to bad - større reparasjonsbehov både innvendig og utvendig.

Følgende har i vedlagte tilstandsrapport oppnådd tilstandsgrad 3 - store eller alvorlige avvik:

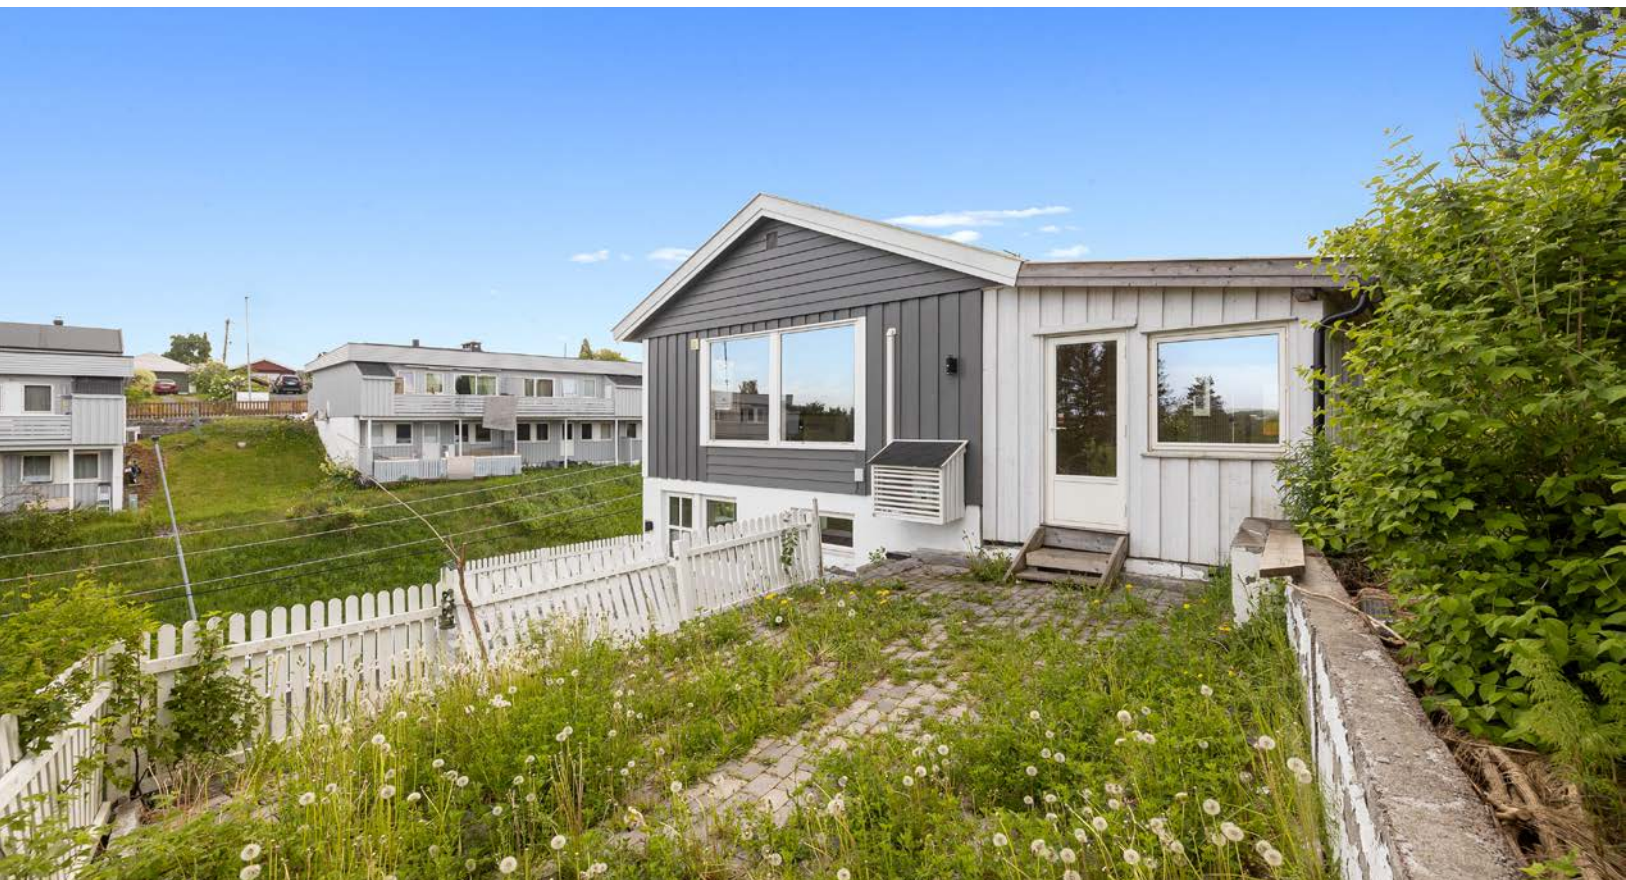
Uteområde. Det er større skader og skjevheter på trapper og murer utvendig. Vennligst se vedlagte skaderapporter.

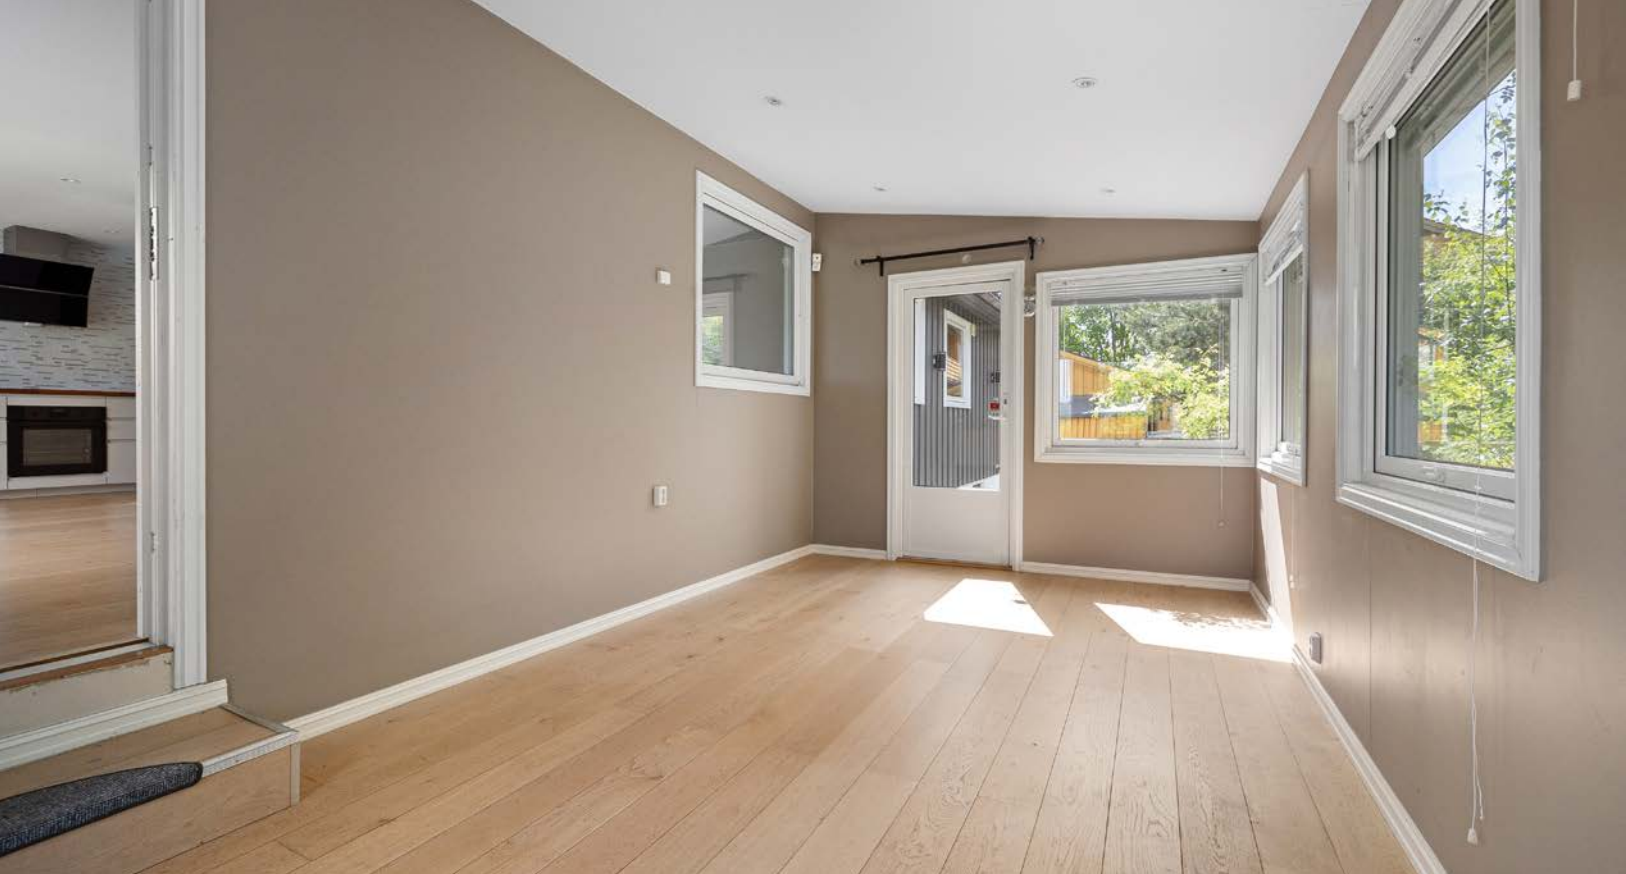
Tilbygget vinterhage utenfor 1. etasje. (Tilbygget er ikke lovlig oppført). Det er konstruksjonsmessige avvik i tilbygget. Interessenter oppfordres til å lese gjennom vedlagte skaderapporter og tilstandsrapport.

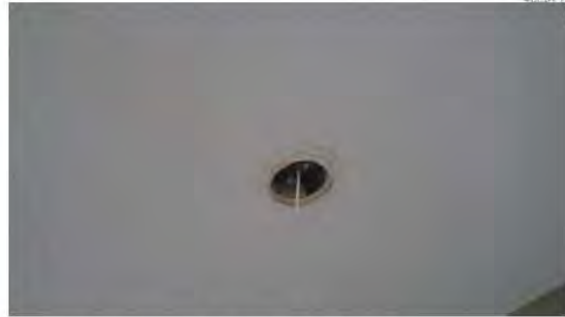
Fuktmerker i himling fra innfelt belysning.

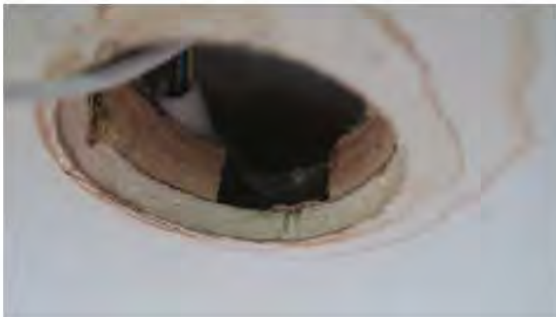
Dampspærre er kappet og varm, fuktig luft vil komme opp i konstruksjoner og medføre kondensskader slik vi ser har skjedd her, når varm fuktig luft kjøles ned på kald side av isoleringen i kalde årstider.

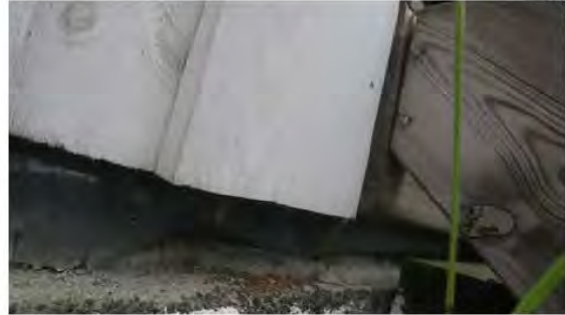
Det er ringmur under trebjelkelag. Ingen støpt plate som beskrevet i salgsopplysninger.

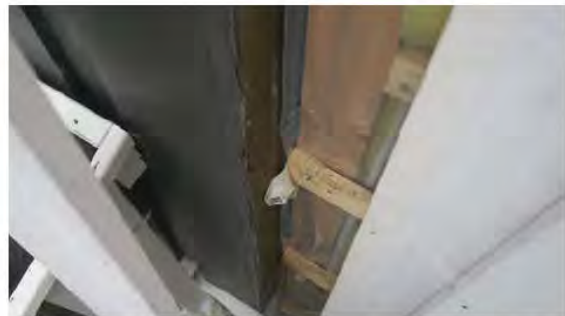
Ufagmessig utførelse. Feil materialbruk og feil utførelse.

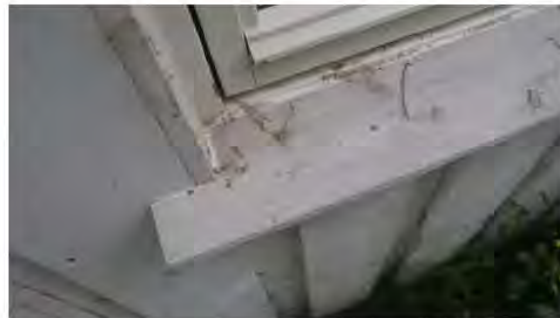
Selv om det er fuget vil vann trenge inn og forårsake skader over tid. Løsningen er ufagmessig utført.

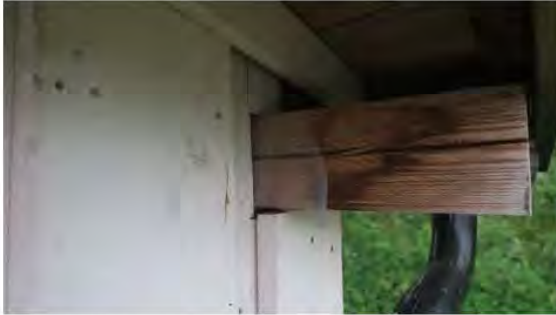
Bærekonstruksjon stikker ut, er fuktbelastet og man ser plasten stikke ut. Dette er åpenbart feil utførelse. Det er kun plass til 10 cm sperrer over dager/toppsvill, hvilket er underdimensjonert.

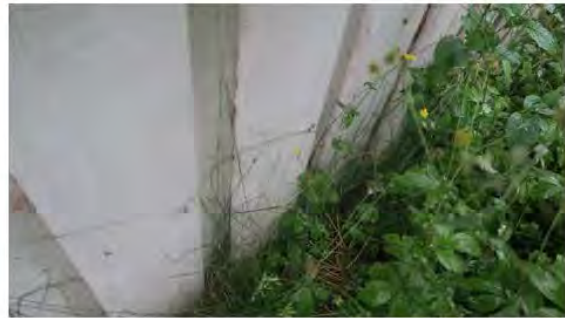
Kledning er montert rett ned i terreng og er svært utsatt for fukt- og råteskader.

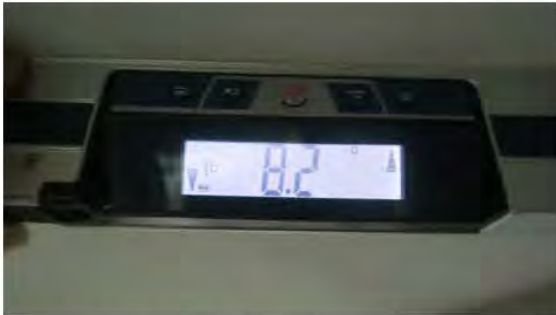
Taket har et fall på ca 8 grader. Taksteinen er ikke egnet for denne type fallforhold. Målingen er gjort fra innvendig himling.

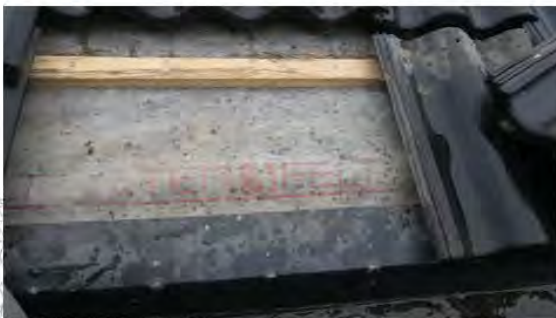
Det er ikke montert sløyfer under lektene. Lufting er dermed ikke etablert og vann vil medføre større og raskere skader på taket.

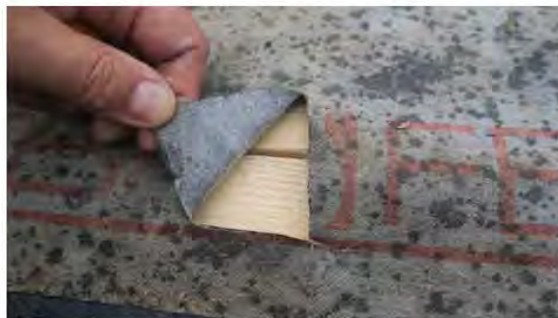
Isolering er lagt helt opptil undertak og undertaksduken som er montert er damp tett slik at fukt skader er uunngåelig over tid. Det kan allerede har oppstått skader enkelte steder i konstruksjonen.

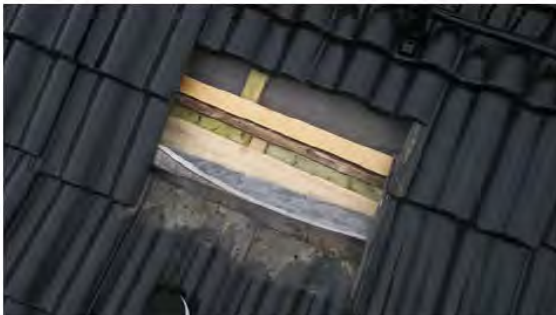
Overgangen er særdeles ufagmessig løst ved at duken er lagt frem til opprinnelig tak med åpenbar lekkasjemulighet i glippen. Alt vann som renner fra hovedtaket under takstein vil ledes rett ned i denne konstruksjonen.

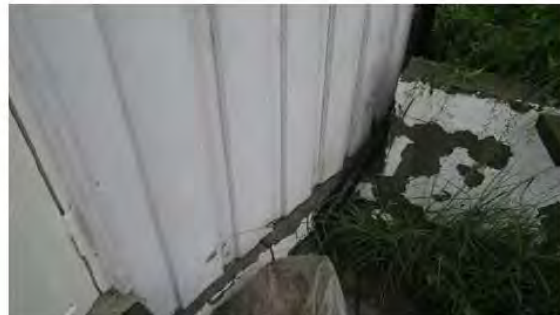
Takvann ledes rett ned ved tilbygg. Det er høy fuktbelastning ved og under tilbygg som øker risikoen for fuktskader.

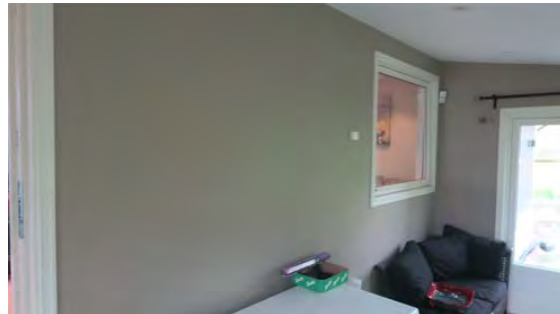
Det er ingen ventil i tilbygget. Ventilen går rett inn i yttervegg og gir åpenbar fare for fuktskader og kondens i tilbygget kortvegg.

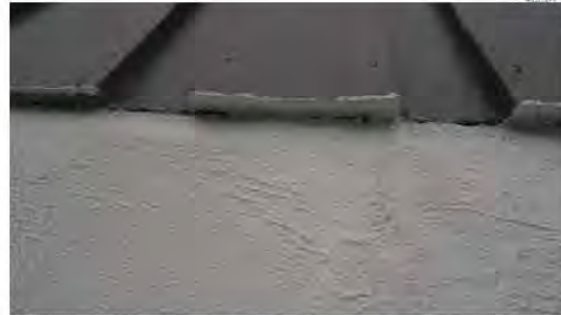
Pussen har tettet igjen lufting på tømmermannskledningen og endeved er utsatt for fuktskader. Puss er også utsatt for fuktskader ved at vann trenger inn bak pusslag. Det anbefales å montere beslag mellom kledning og grunnmur.

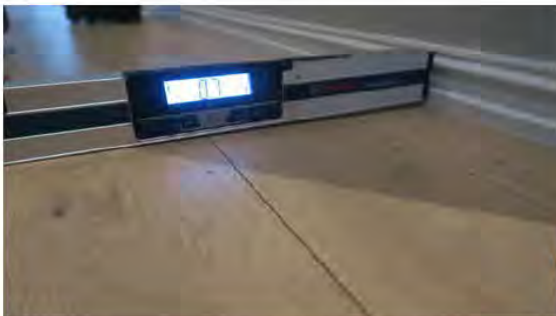
Parketten er noe høyere på midten av gangen og knirker når den tråkkes ned.

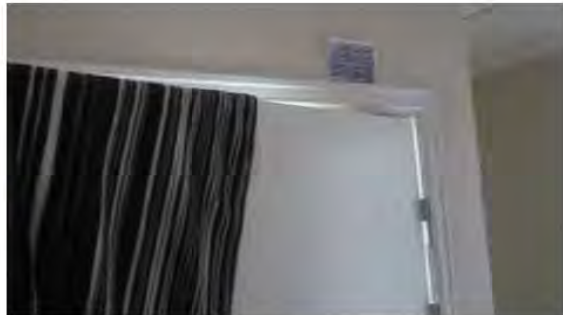
Over dør mot trapperom ned til entre er det oppstått riss.

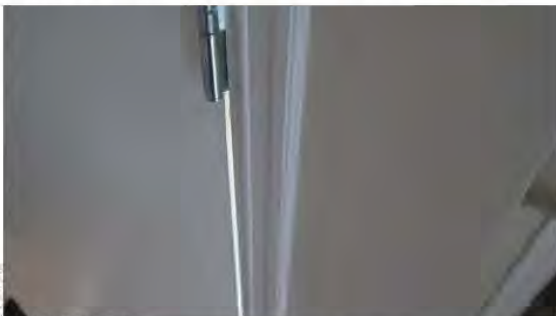
Riss i overflaten ned langs siden av lista på døra.

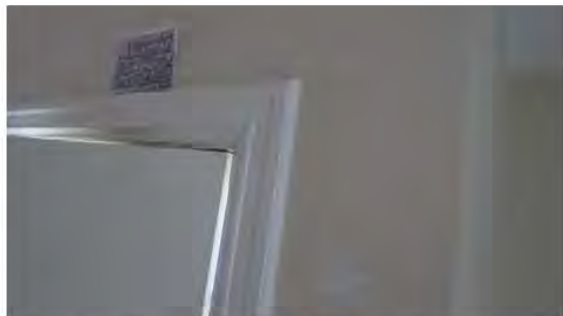
Risset følger store deler av døras høyde. Det virker som om døråpningen tidligere har vært bredere enn i dag og at innsnevringen av døråpningen er utført for svakt.

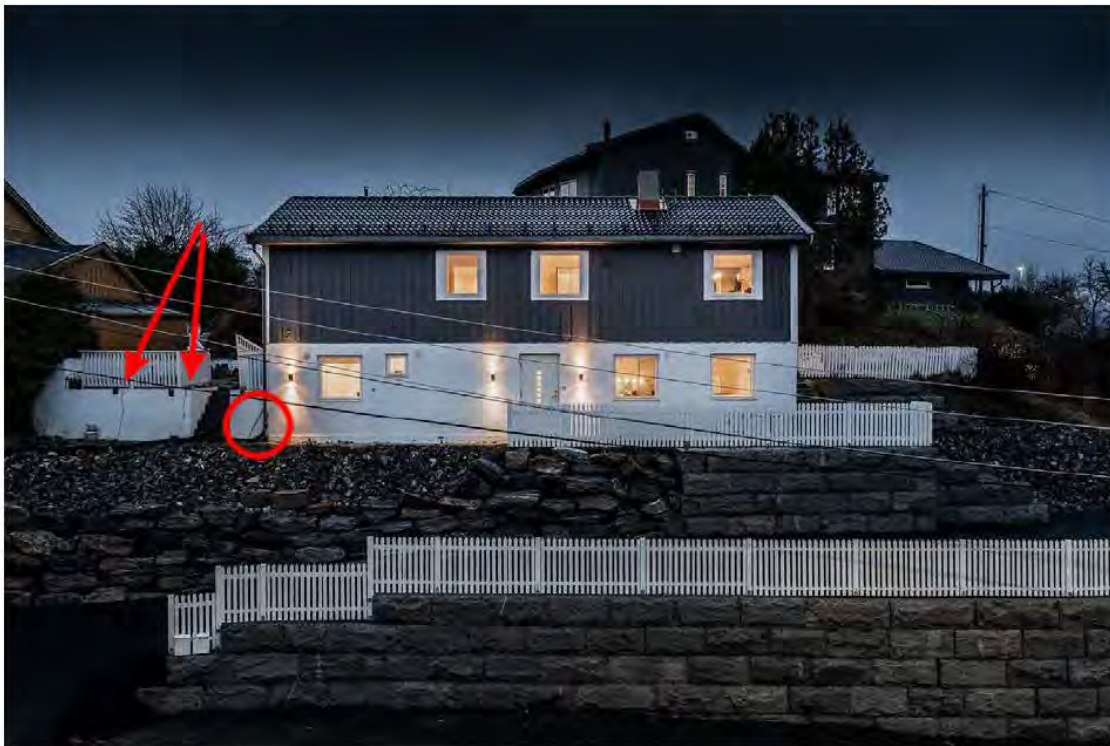
Bilde fra salgsoppgave i 2020. Piler viser større sprekker i støttemurer av lettlinkerblokker. Sprekken er godt synlige. Rød ring viser en buesag og er ikke en sprekke.

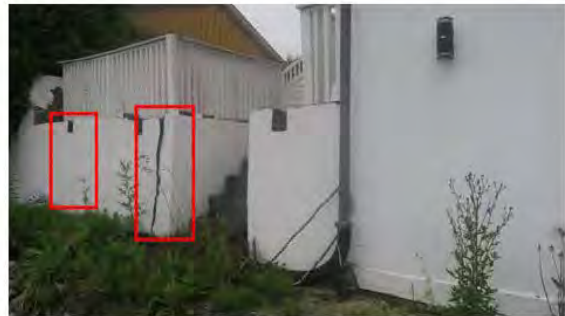
Det er oppstått flere kraftige sprekker i lettklinkermurene.

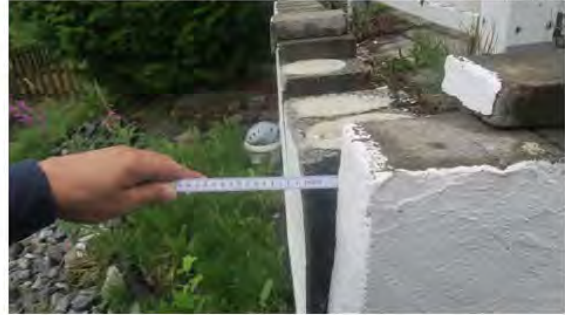
Muren er glidd ca 4,5 cm ut fra hjørnet. Muren er bygget mellom 2017 og 2019.

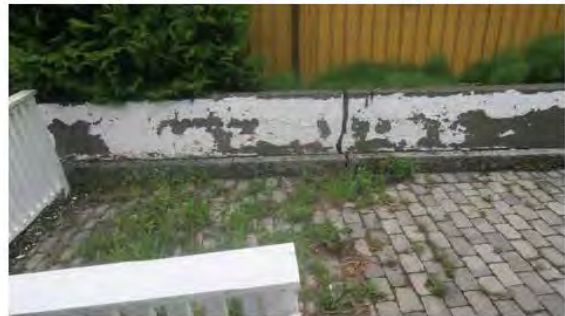
Også i denne muren er det store sprekker.

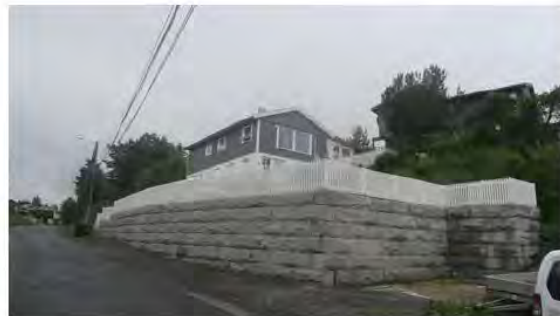
Den nedre muren hadde ingen utpregede avvik som tyder på store utglidninger pr nå, men dette bør logges med langtidsmålinger for å avklare stabiliteten til muren.

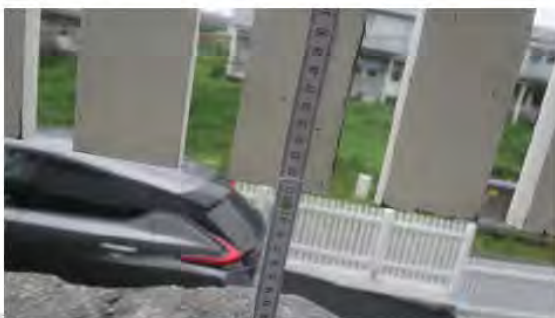
22 cm glippe under gjerdet er ufagmessig og i strid med forskrift. Fallskader kan forekomme grunnet feil utførelse. Mur må bygges opp eller gjerde bygges ned.

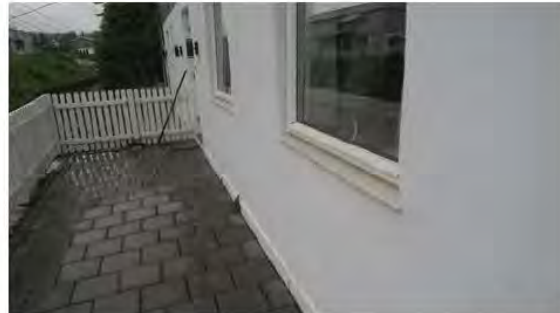
Alle vinduer har langt mindre fall enn fagmessige anbefalinger for å tilfredsstille forskrift. Utskiftingstidspunkt legges til grunn for referansenivå. Arbeidene er utført etter 2016.

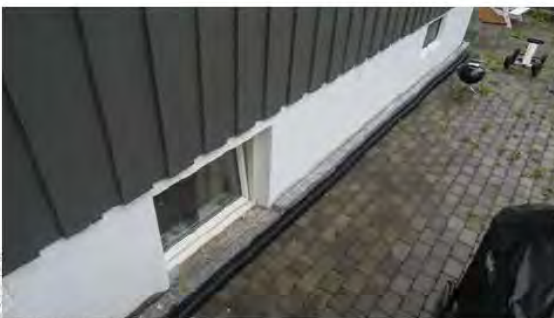
Nytt vindu er montert helt nede ved bakkenivå. Fare for fuktinntrengning. Badet ligger på innsiden her.

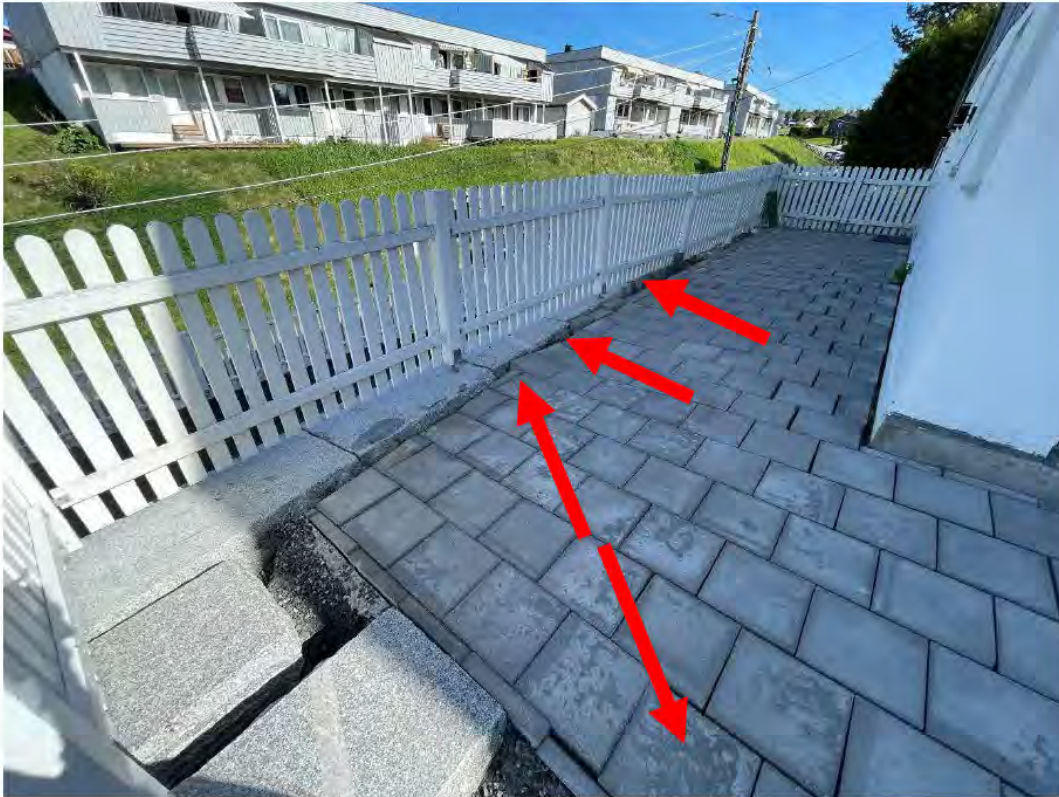
Figur 10: Topp mur like ved bolig. Deformasjon i overgang trapp/støttemur observeres i granittblokker til venstre i bildet. Fall illustreres med røde piler og gir en indikasjon på kreftenes retning. Det er betydelig visuell utvikling fra året før, større sprekker mellom steinhellene, nærmere inn mot boligen enn året før.

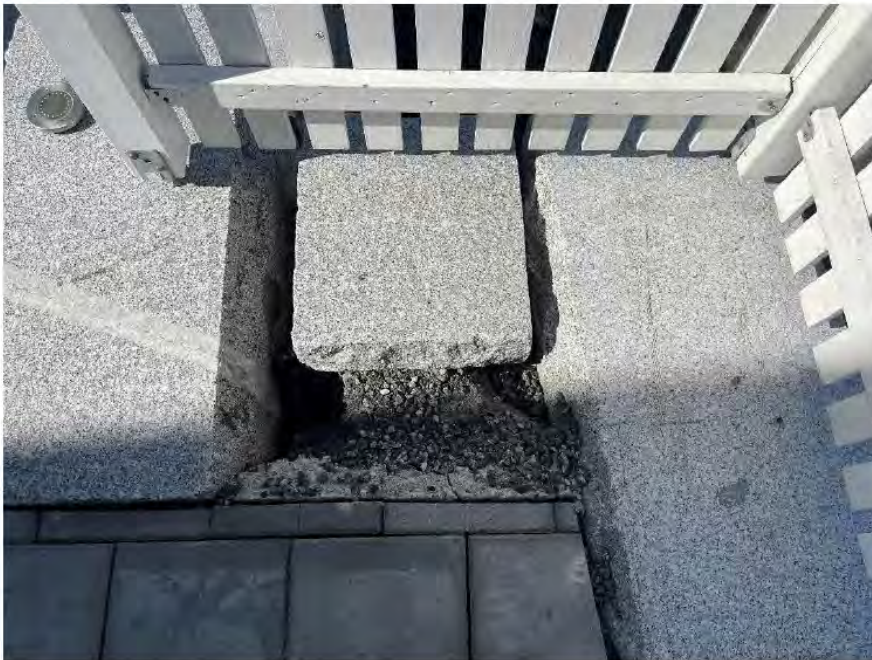
Figur 11: Bildet til høyre: Tydelige deformasjoner i grunnen, granittblokker i overgang mellom støttemur og trapp.

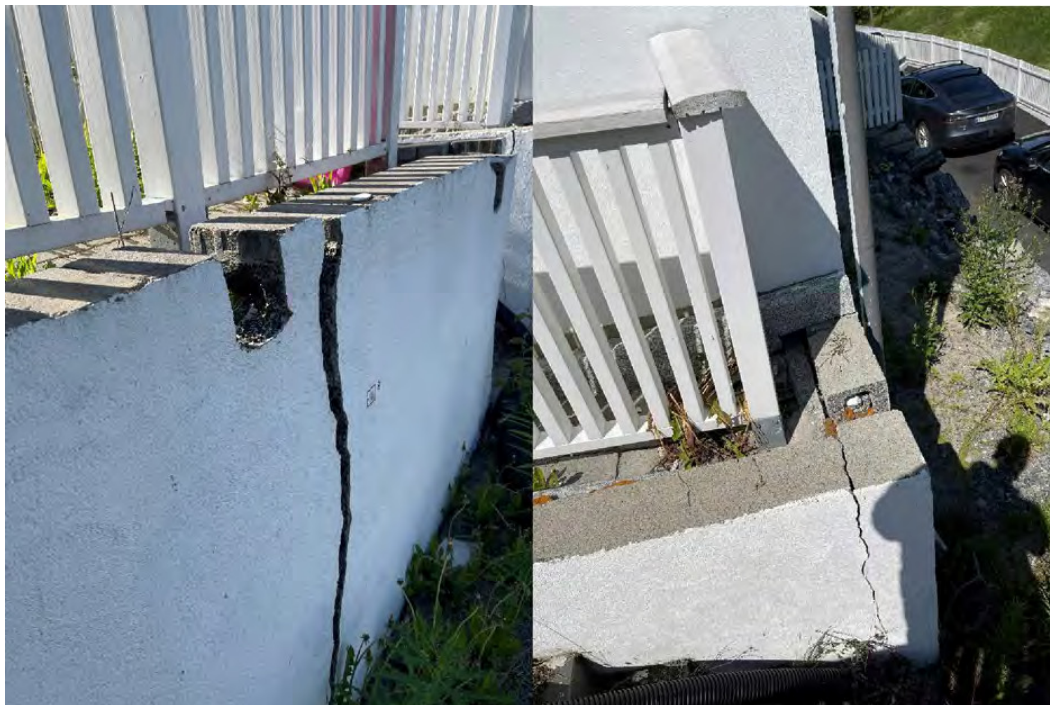
Punkter 15 og 16 er plassert på støttemur rett sør for boligen. Av disse har punkt 16 betydelig bevegelse i Y-retning over tidsrommet 03.10.2022 – 31.05.2023. Punkt 16 er plassert sentralt på støttemur ut mot vei, mens punkt 15 er plassert på mur inn mot boligen. Observerte sprekker og synlig deformasjon stemmer godt med målingene utført av Asker Oppmåling. Massene i toppen av muren synker inn, mest sentralt på støttemuren der det er størst deformasjon.

Figur 14: Punkt 16 er plassert på støttemur (bildet til venstre) og punkt 15 er plassert på støttemur ved boligens sørøstlige hjørne (bildet til høyre) like ved en trapp. Det er etablert drenering i toppen av støttemurene, se utspøring i topp mur.

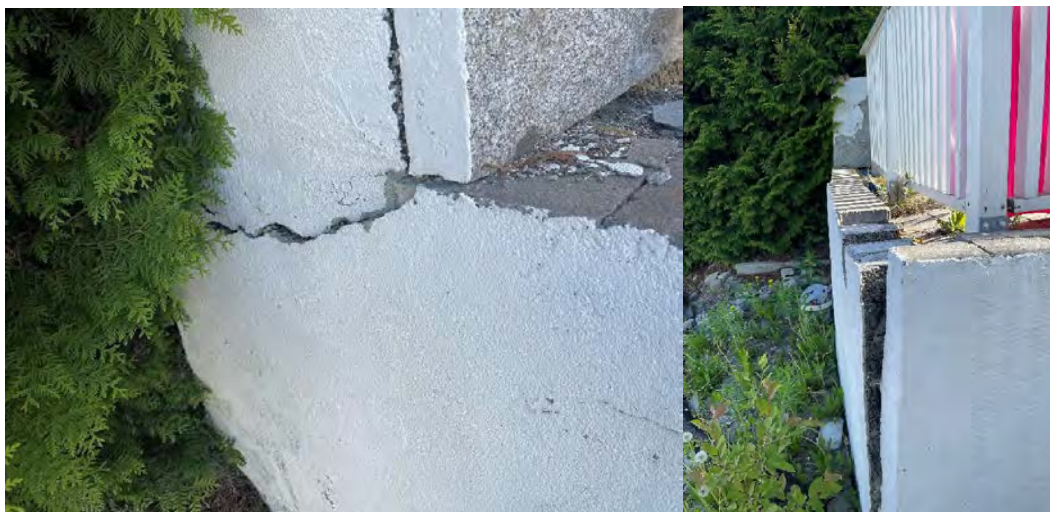
Figur 15: Observert oppsprekking og deformasjon. Til venstre: Støttemur i topp holdes igjen pga. lengde inn i terrenget, støttemur i bunn presses ut i bunn. Til høyre: Betydelig deformasjon og oppsprekking, størst deformasjon sentralt i støttemuren, mellom trappegang og nabotomt. Masser bak støttemuren synker inn.

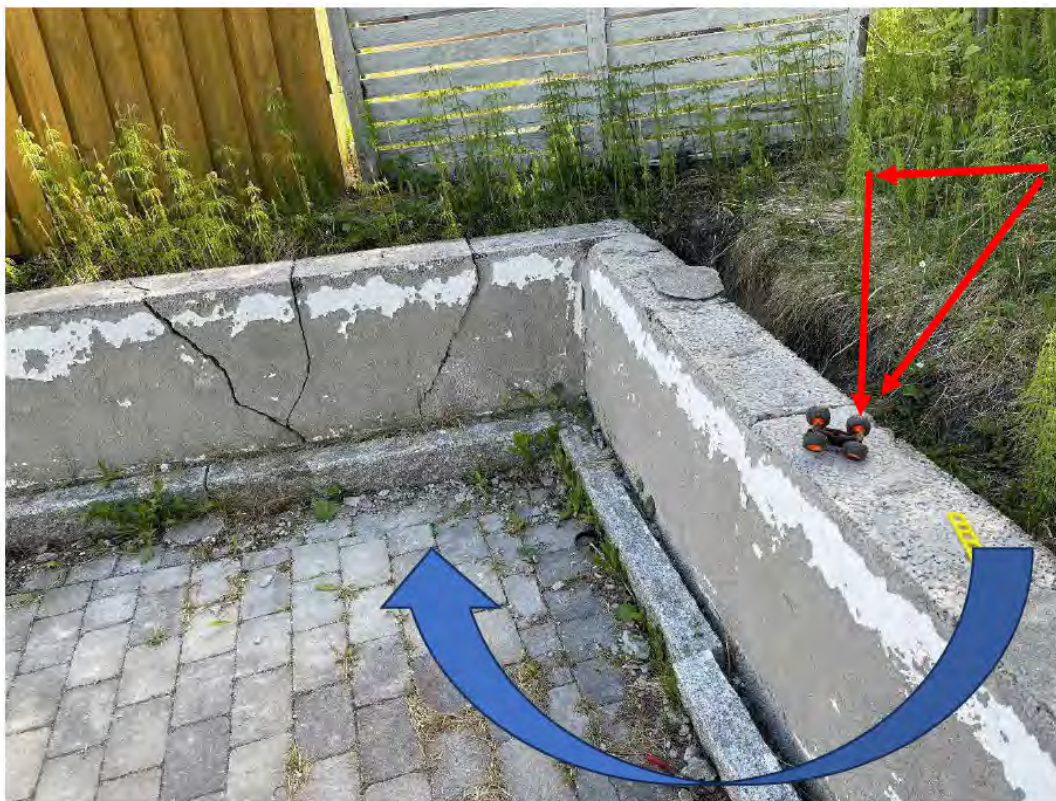
Støttemur opp mot høyereliggende terreng i sørøst er ikke dekket av målinger. Oppsprekking og deformasjoner i grunnen tyder på horisontale og vertikale krefter på støttemur inn mot steinlagte arealer på boligens sør- og sørøstlige side. Massene langs muren viser tegn på å ha sunket inn pga. horisontalkrefter på muren. Kantstein inn mot støttemur og bolig er skjev flere steder. Oppdragsgiver Talha Khan beskriver mye deformasjon i grunnen på vinteren.

Figur 16: Oppsprekking kan tyde på horisontale og vertikale spenninger på støttemur til høyre i bildet, som igjen fører til at masser og støttemur presses opp 1-1,5 meter fra skråningen.

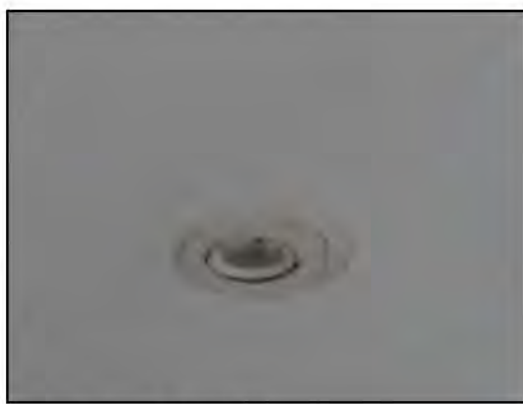
Fuktskjolder rundt downlights

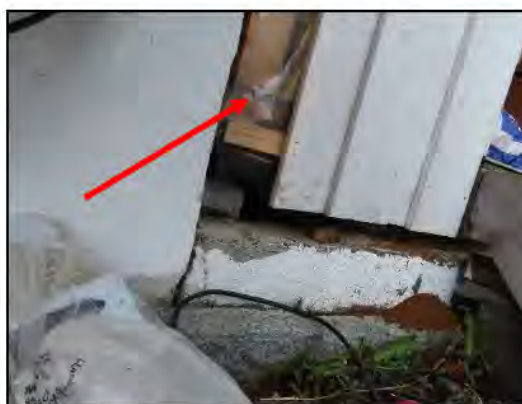
Dampsperre på kald side av yttervegg

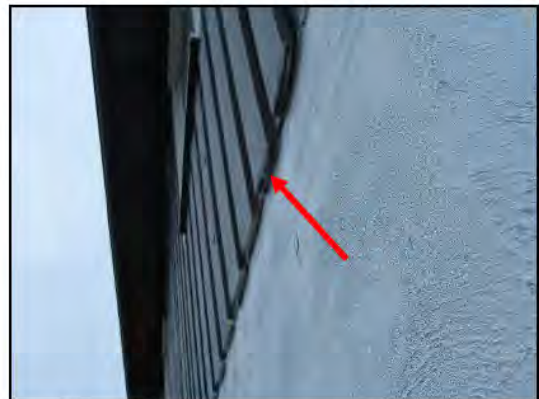
Ikke et godt bilde, men enkelte steder er det pusset noe ut på underliggende kledningsbord. Delvis er luftingen forringet.

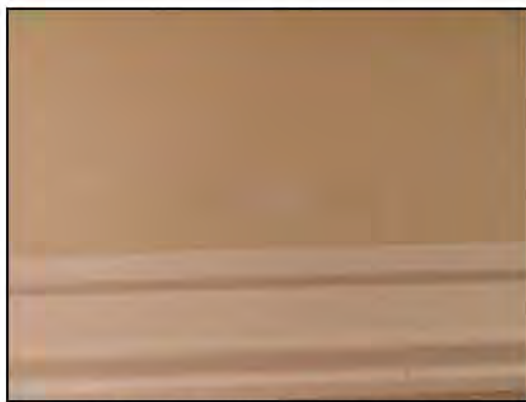
På dette bilde ser vi en horisontal sprekk over dør

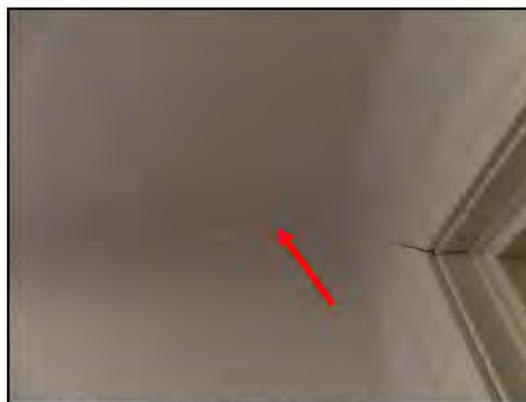
Sprekker i overgang mellom vegg og tak.
