Enebolig  
Dr. Backers veg 55  
3715 Skien

**Boligens tekniske tilstand:**

Utført av:  
Takstmann  
**Kenneth Sørø Olsen**  
Dato: 22/04/2025

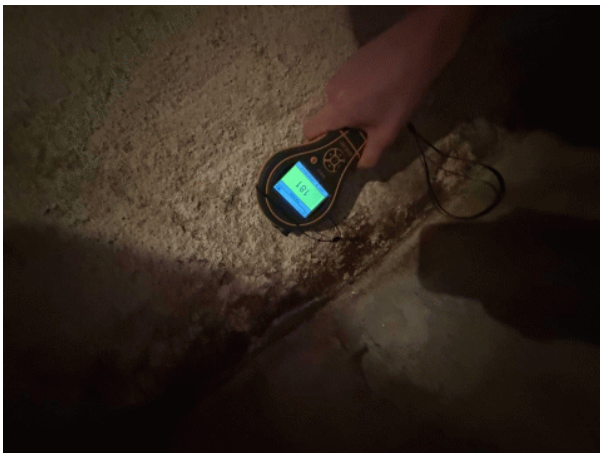
Grunnmur er besiktiget uten at det er funnet vesentlige avvik i form av sprekker/riss. Det ble avdekket svinnsprekk under et av vinduene. Observasjonene bør overvåkes.

Drenering er trolig ikke etablert da dette ikke var vanlig byggeskikk ved oppføringstidspunkt. Det ble foretatt overflatesøk på grunnmur og i stubbeloft uten forhøyede fuktverdier. Det anbefales alltid tiltak slik at vann ledes bort fra konstruksjon.

TG2 vurderes grunnet kapillæroppsug i fundament, svinnsprekk under vindu og manglende drenering.

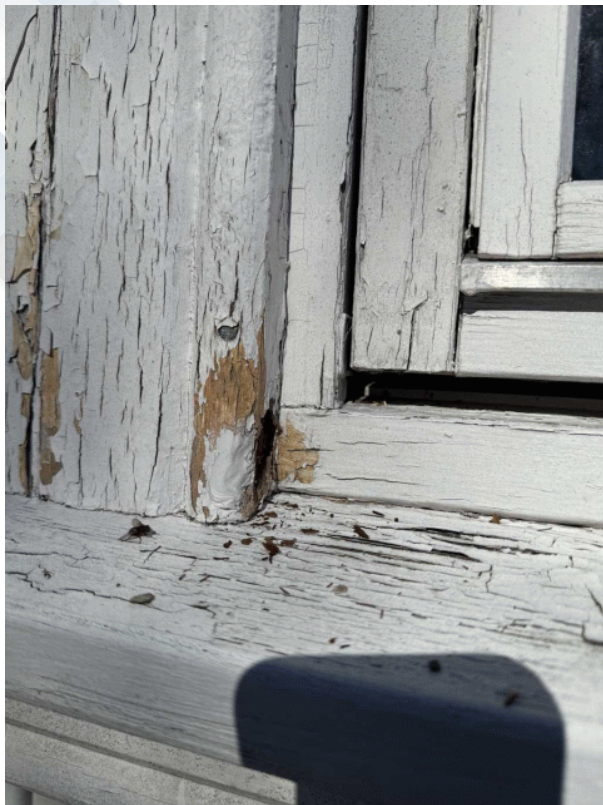
Vinduene ble visuelt undersøkt og kontrollert ved stikkprøver. Vinduene fremstår i forventet stand hvor det bør påregnes utskiftning av enkelte elementer. Det ble avdekket råteskader på utvendig omramming, generelt slitasje i avskalling av maling og påbegynt soppdannelse i nedre deler av vinduene. Bemerkelsene bør påregnes utbedringer. Det ble også avdekket punkterte glass på enkelte vinduer i 2. etasje. Bemerkelsen må påregnes utbedringer. Vinduer er en bygningsdel som har en naturlig slitasje over tid med en forventet levetid, der eldre vinduer slipper ut mer varme enn nye vinduer.

TG3 vurderes grunnet punkterte glass på vinduer i 2. etasje.

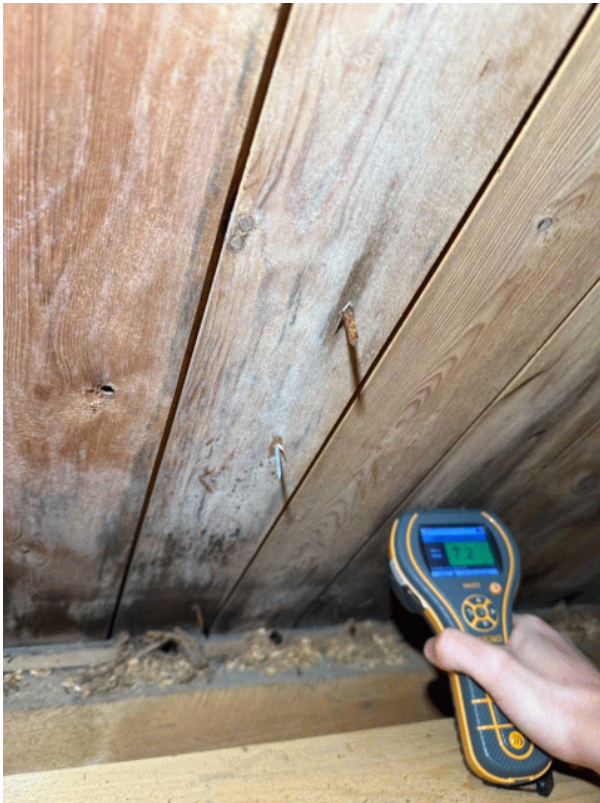
Loftet ble undersøkt fra gangbart gulv og foretatt fuktmålinger på undertak og takkonstruksjon uten nevneverdige fuktverdier. Den synlige delen av loftet fremstår tørt og tilstrekkelig ventilert, men det mangler tilstrekkelig ventilering av loftsdel uten gangbart gulv. For øvrig ikke avdekket tegn til skader med behov for tiltak.

TG2 vurderes grunnet ikke tilstrekkelig ventilering på deler av loftet.

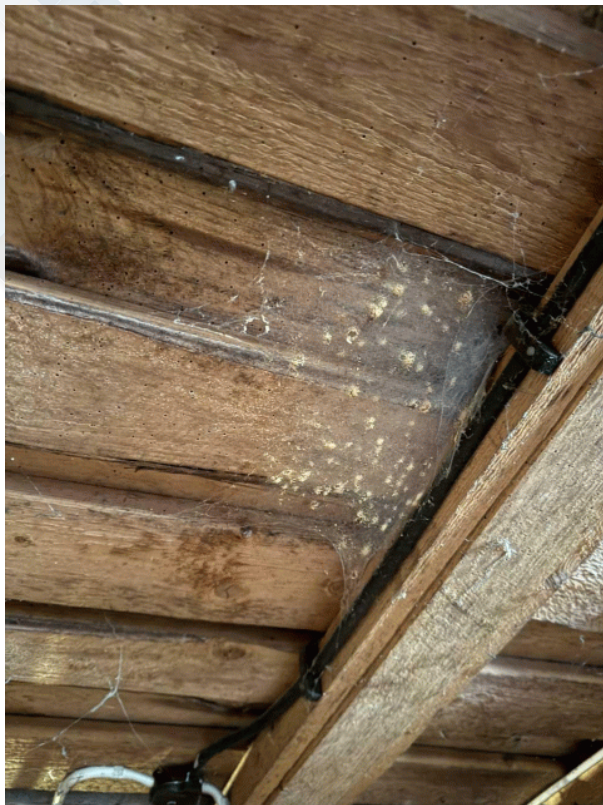
Overflatene fremstår i normalt god stand, alder tatt i betraktning. Det er registrert tegn til omfattende angrep av borebiller i stubbeloft og bærebjelker. Tiltak som faglig vurdering, kjemisk bekjempelse, bedre ventilasjon samt utskifting av svekket treverk må påregnes. Det bemerkes at utforede vegger under terreng er en utsatt konstruksjon, med hensyn til fuktinnsig utenfra og kondens på grunnmuren.

TG3 vurderes grunnet tegn til store mengder med borebiller i hele stubbeloftet i kjelleren.

**Merknader:** Prisestimat avhenger av skadeomfang, behov for utskiftning av treverk og fuktreduserende tiltak. Estimatet kan variere.
