Dr. Backers veg 55, 3715 SKIEN

**Enebolig/oppussingsobjekt  
beliggende i et svært  
familievennlig og populært  
område. Romslig og solrik tomt.**

Enebolig  
Dr. Backers veg 55  
3715 Skien

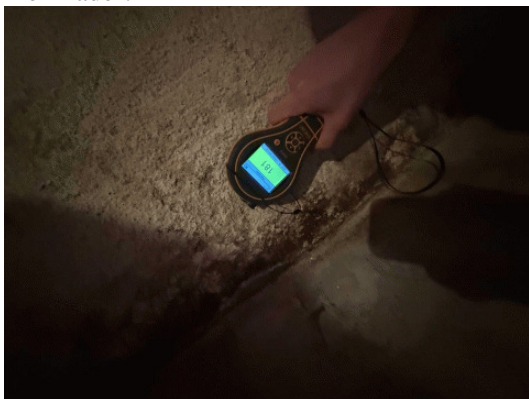
Fundamentering er ikke vurdert da den ligger under bakkenivå. På befaringsdagen ble det ikke registrert noen tegn til setninger i bygningen og på bakgrunn av dette vurderes grunnforholdene å være stabile. Det ble foretatt overflatesøk hvor det ble avdekket unormale fuktverdier. Observasjonen kan indikere kapillæroppslag fra grunn. Det bør etableres ytterligere ventilering og dreneres rundt boligen.

Grunnmur er besiktiget uten at det er funnet vesentlige avvik i form av sprekker/riss. Det ble avdekket svinnsprekk under et av vinduene. Observasjonene bør overvåkes.

Drenering er trolig ikke etablert da dette ikke var vanlig byggeskikk ved oppføringstidspunkt. Det ble foretatt overflatesøk på grunnmur og i stubbeloft uten forhøyede fuktverdier. Det anbefales alltid tiltak slik at vann ledes bort fra konstruksjon.

TG2 vurderes grunnet kapillæroppslag i fundament, svinnsprekk under vindu og manglende drenering.

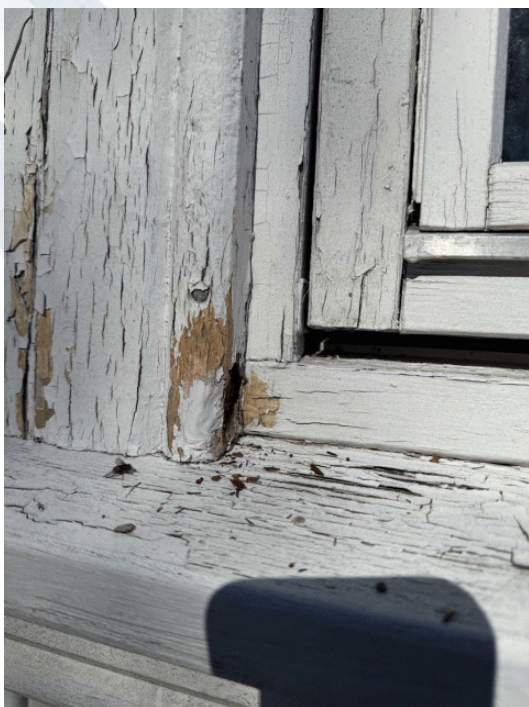
Vinduene ble visuelt undersøkt og kontrollert ved stikkprøver. Vinduene fremstår i forventet stand hvor det bør påregnes utskifting av enkelte elementer. Det ble avdekket råteskader på utvendig omramming, generelt slitasje i avskalling av maling og påbegynt soppdannelse i nedre deler av vinduene. Bemerkelsene bør påregnes utbedringer. Det ble også avdekket punkterte glass på enkelte vinduer i 2. etasje. Bemerkelsen må påregnes utbedringer. Vinduer er en bygningsdel som har en naturlig slitasje over tid med en forventet levetid, der eldre vinduer slipper ut mer varme enn nye vinduer.

TG3 vurderes grunnet punkterte glass på vinduer i 2. etasje.

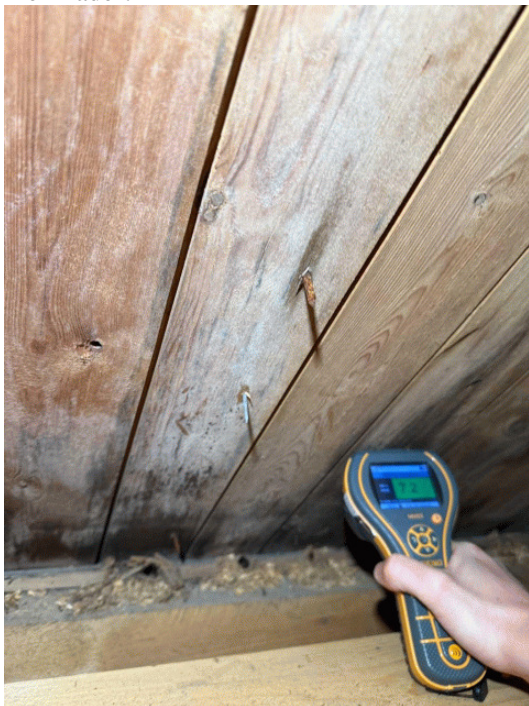
Loftet ble undersøkt fra gangbart gulv og foretatt fuktmålinger på undertak og takkonstruksjon uten nevneverdige fuktverdier. Den synlige delen av loftet fremstår tørt og tilstrekkelig ventilert, men det mangler tilstrekkelig ventilering av loftsdel uten gangbart gulv. For øvrig ikke avdekket tegn til skader med behov for tiltak.

TG2 vurderes grunnet ikke tilstrekkelig ventilering på deler av loftet.

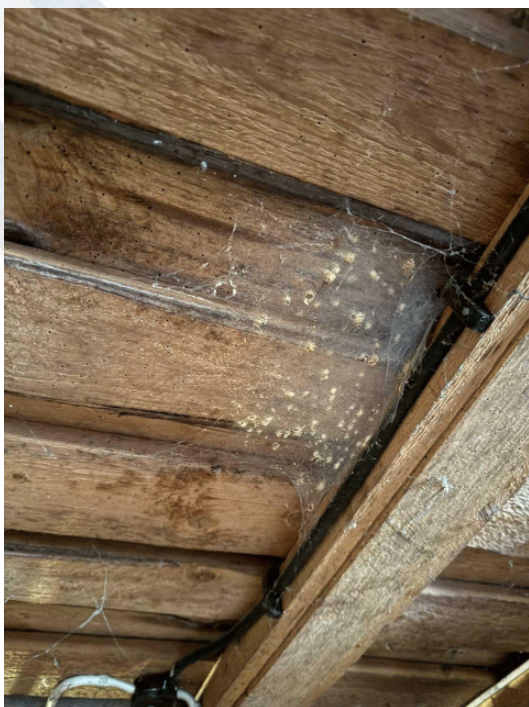
Overflatene fremstår i normalt god stand, alder tatt i betraktning. Det er registrert tegn til omfattende angrep av borebiller i stubbeloft og bærebjelker. Tiltak som faglig vurdering, kjemisk bekjempelse, bedre ventilasjon samt utskifting av svekket treverk må påregnes. Det bemerkes at utforede vegger under terreng er en utsatt konstruksjon, med hensyn til fuktinnslag utenfra og kondens på grunnmuren.

TG3 vurderes grunnet tegn til store mengder med borebiller i hele stubbeloftet i kjelleren.

**Merknader:** Prisestimat avhenger av skadeomfang, behov for utskifting av treverk og fuktreducerende tiltak. Estimater kan variere.
