# Tilstandsrapport

3-roms leilighet

Konsul Børs' gate 13, 5006 BERGEN

Befaringsdato: 27.01.2026

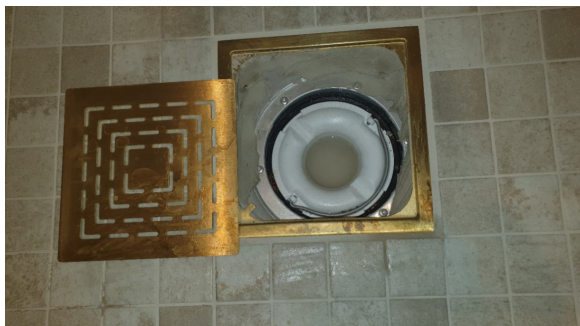
Plastsluk med klemring er montert.  
Membrankvalitet kan dokumenteres i form av faktura for utført arbeid (eier har faktura som kan fremvises).
