# Tilstandsrapport

Boligblokk

Skjeggerødveien 21, 3158 ANDEBU

Befaringsdato: 24.04.2025

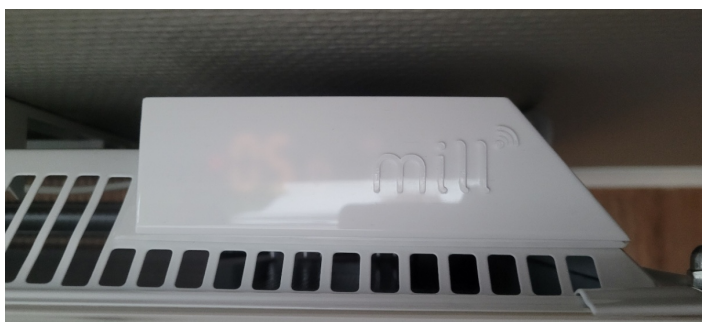
## TG 1 Andre installasjoner

Panelovner montert på stue og soverom, med tårdløs styring. Montert 2024.  
El-styrt solskjerming/ utvendige persienner montert av Kjell's Markiser, ny 2023.
