# Tilstandsrapport

📍 Tante Ulrikkes vei 29 , 0984 OSLO

# gnr. 100, bnr. 39

Rapportdato: 02.03.2026

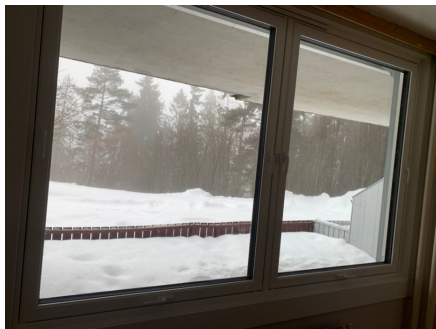
Bygningen har malte trevinduer med 3-lags glass.

Vinduer med malt treramme

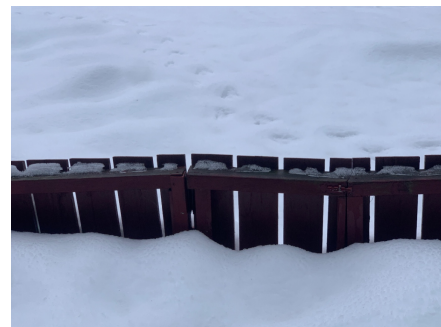
Rekkverket har skjevheter og er av ledre årgang

Rekkverk av eldre årgang og har skjevheter

Nærmere underøkelse av rekkverk bør påregnes. Mulig det må skiftes

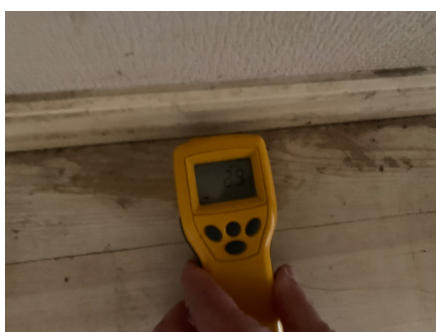
Hulltaking er ikke foretatt da det ikke er særlig hensiktsmessig. Det er utført fuktsøk på vegger og gulv uten fuktutslag. Dette er et tegn på at det er en god stund siden badet jevnlig har vært i bruk. Det kan ikke utelukkes lokale skader i omkringliggende konstruksjoner.

- Hulltaking er ikke foretatt da det allerede er påvist andre avvik i våtsonen.

Badet må totalrenoveres.

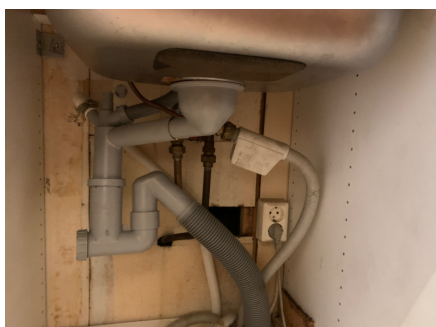
Røropplegget i kjøkken

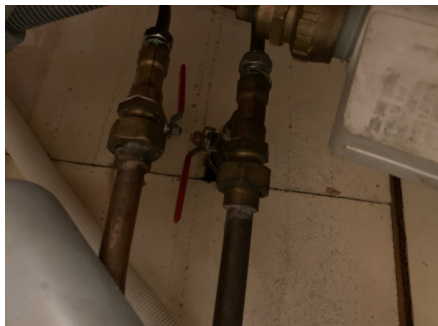
- Mer enn halvparten av forventet brukstid er passert på innvendige vannledninger.

Stoppekraner plassert i kjøkken

- Tidspunkt for utskiftning av vannledninger nærmer seg.
- Det er ikke behov for utbedringstiltak siden anlegget fungerer i dag, men ut ifra alder kan skader plutselig oppstå på eldre anlegg.

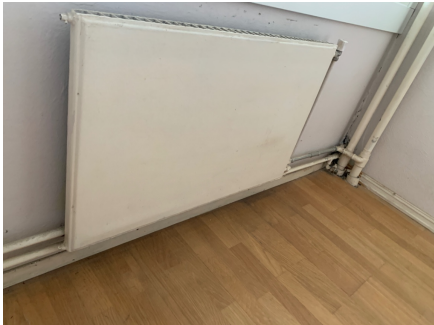
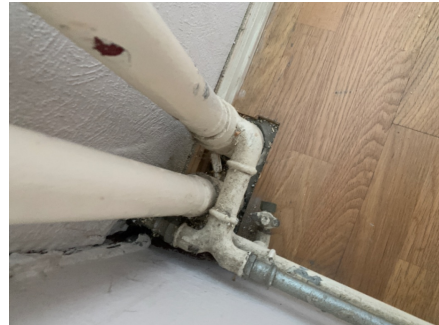
- Mer enn halvparten av forventet brukstid er passert på anlegg for vannbåren varme.

- Overvåk tilstanden jevnlig. For å få tilstandsgrad 0 eller 1 må anlegget skiftes ut, men tidspunktet for når dette er nødvendig er vanskelig å si noe om. Ved renovering, påse at anlegget dokumenteres av fagperson.
