# Torvmyrvegen 14 A 4362 VIGRESTAD

## Tilstandsrapport Eierskifte

Boligtype: Enebolig

Byggeår: 2009

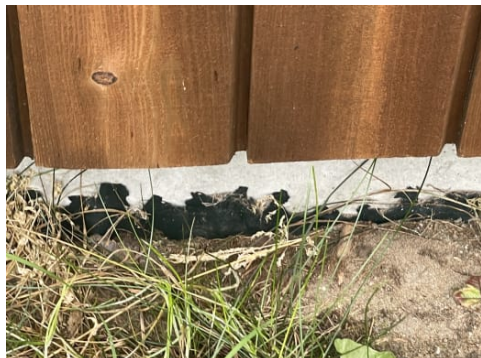
### 6.1 Drenering

Det er ukjent om det er foretatt noen oppgradering av drenering/fuktsikring etter byggeår. Vurderingen er foretatt med utgangspunkt i at dreneringen er fra byggeåret. flatt terreng rundt huset gjør at regnvann og smeltevann ikke ledes bort, noe som gir økt fuktbelastning på grunnmur og drenering. Det er registrert at grunnmursplast mangler klemlist.

Montere klemlist.

Terrenget må ha fall fra grunnmuren for å sikre god avrenning av overflatevann. Eventuelt må det utføres drenerende tiltak i terrenget for å lede overflatevann vekk fra boligen.

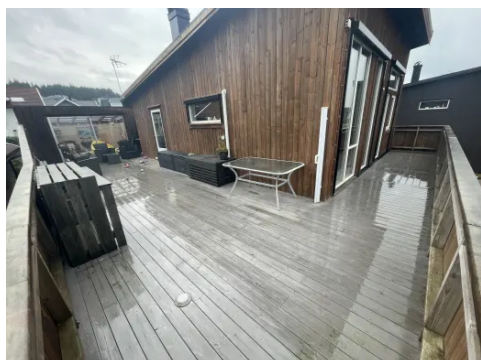
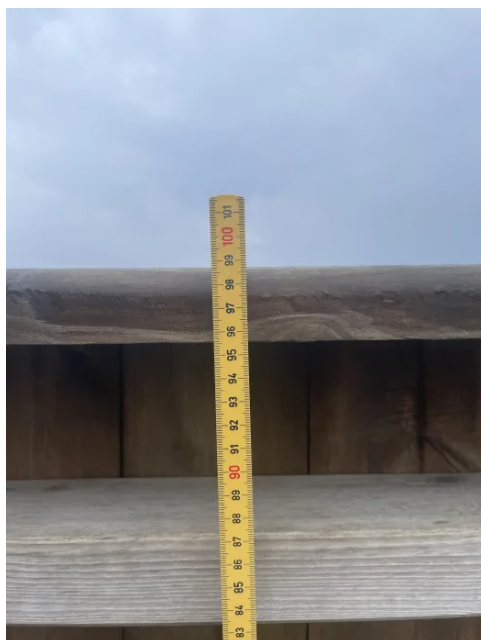
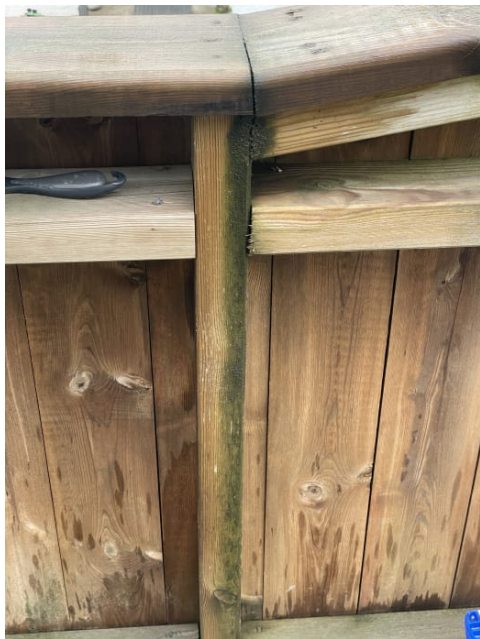
## 6.4 Balkong, terrasse, platting

**TG-2**

Det er registrert begroing/grønske på terrassegulv og rekkverk, og det anbefales rengjøring og vedlikehold for å unngå fuktskader og glatte overflater. Rekkverket blir målt til 98,8 cm, og er lavere enn forskriftskravet på 100 cm. Ingen behov for tiltak.

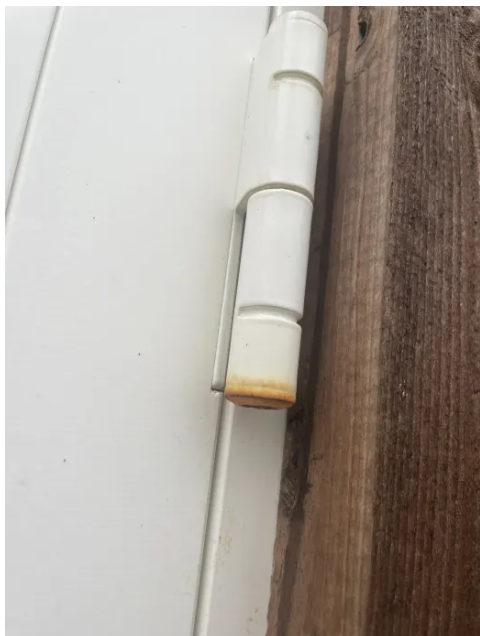
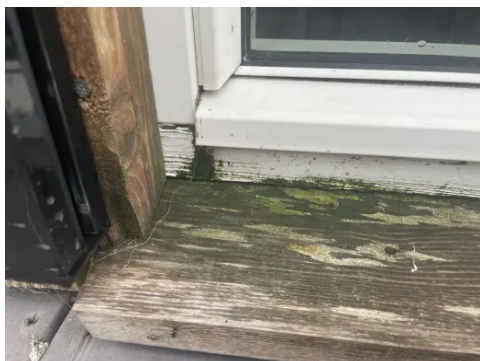
## 6.5 Vinduer og dører

Det registreres værslitasje og krakelering på karmen, samt begroing/grønske og stedvis overflate-nedbrytning. Påvist rustdannelse på hengsler til terrassedør. Forholdene vurderes som slitasje som følger av alder og eksponering.

Rengjøring, overflatebehandling og jevnlig vedlikehold anbefales for å forlenge levetiden.  
Rustne hengsler bør rengjøres og behandles, eventuelt skiftes ved behov.

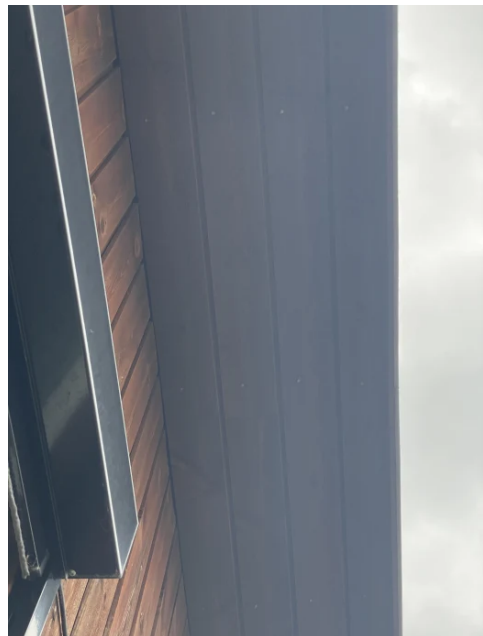
## 6.8 Takkonstruksjon

| Det er ikke synlige luftespalter i gesims for å sikre tilstrekkelig ventilering av takkonstruksjonen. Mangelfull lufting kan på sikt medføre økt risiko for fuktskader og forkortet levetid. | |

| Det var ikke tilgjengelighet for nærmere kontroll av takflaten. Eventuelle forhold som mosegroing, samt tilstand på gjennomføringer, beslag og detaljer lot seg derfor ikke vurdere ved befarig. Takteking har oppnådd halvparten av forventet levetid. Eier har opplyst at det i 2020 var lekkasje rundt pipe som ble utbedret av Sandnes Tak. | |

| Lufting av takkonstruksjonen bør forbedres for å redusere risikoen for fuktskader pga kondensering. | |

| Takflaten bør følges opp med jevnlig vedlikehold og inspeksjon for å avdekke eventuelle skader eller nye lekkasjer. | |

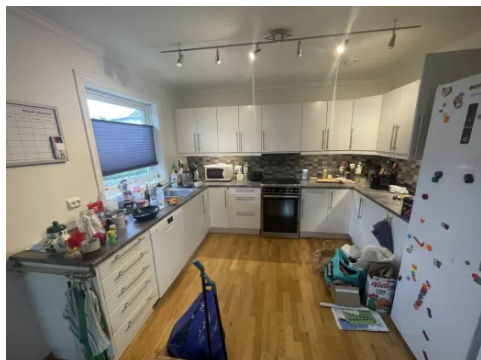
## 6.13 Kjøkken

| <p>Kjøkkeninnredningen har hvite slette fronter og grå laminert benkeplate. Det registreres mindre svellinger på fronter rundt oppvaskmaskin, noe som er et typisk slitasjetegn ved fuktpåvirkning.</p> | |
| <b>TG-2</b> | |

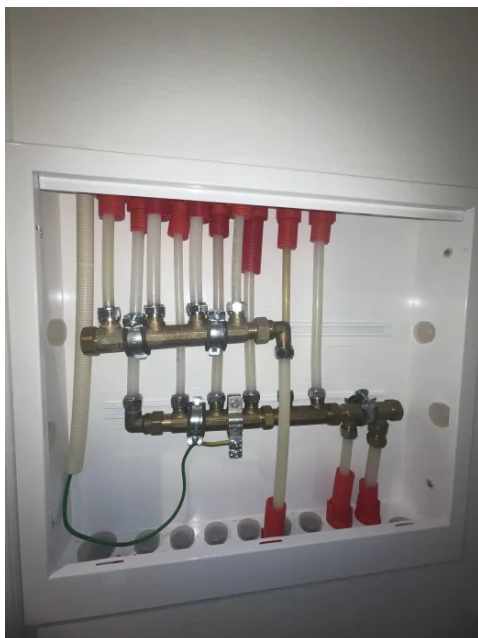
## 6.17 Vannledninger

Det er registrert at fordelerskapet mangler merking.

Det anbefales at merking etableres for å sikre oversikt.

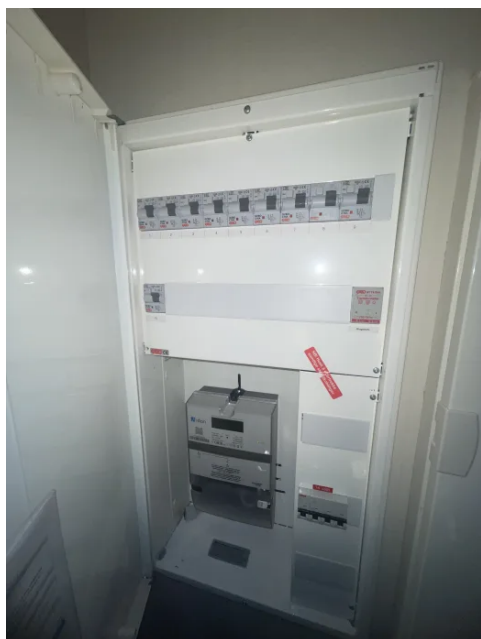
## 6.18 Elektrisk

Det er opplyst at deler av det elektriske anlegget er utført som ufaglært arbeid/dugnad, uten samsvarserklæring. Dette gjelder stikkontakter i utestue, belysning på kjøkken, spotter i carport og utelys i hage. Slike installasjoner innebærer en risiko og bør kontrolleres og eventuelt utbedres av registrert elektroinstallatør.

Eier opplyser at det er bestilt en elkontroll før utflytting. Eventuelle avvik vil fjernes om dokumentasjon fremlegges.

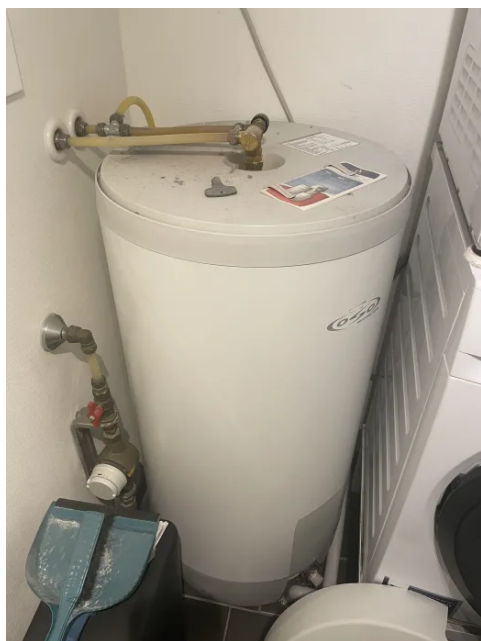
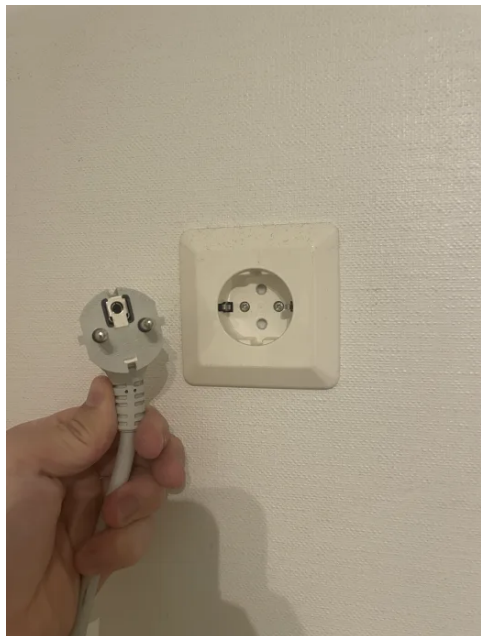
## 6.20 Varmtvannsbereder

Det ble ikke registrert lekkasjer eller synlige avvik. Normal bruksslitasje og vedlikeholdsbehov må påregnes. Bereder er tilkoblet med støpsel i stikkontakt. Løsningen er ikke i samsvar med dagens krav, da varmtvannsberedere skal ha fast tilkobling.

TG-2

Det ble ikke registrert lekkasjer eller synlige avvik. Normal bruksslitasje og vedlikeholdsbehov må påregnes.

Det anbefales å etablere fast tilkobling for å lukke avviket.

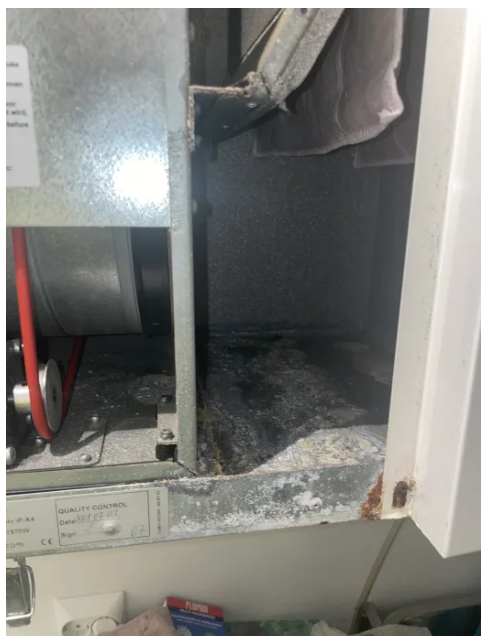
## 6.21 Ventilasjon

Det er registrert iring inne i aggregatet, hvilket kan ha betydning for videre levetid og funksjon.

Fukt i aggregat bør følges opp over tid for å hindre videre skadeutvikling. Anbefaler nærmere kontroll av ventilasjonstekniker
