# Tilstandsrapport

Del av tomannsbolig

Grønmyrvegen 5B, 2414 ELVERUM

Befaringsdato: 13.08.2025

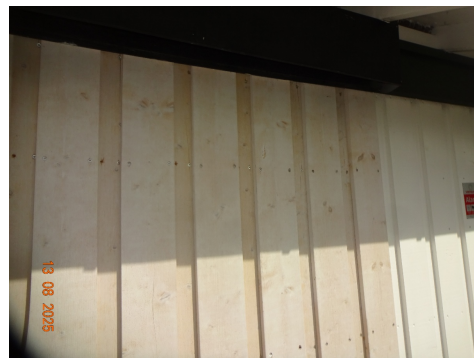
### Vurdering av avvik:

• Musesperre må etableres.

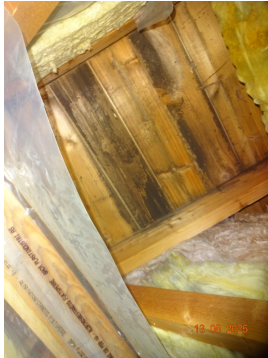
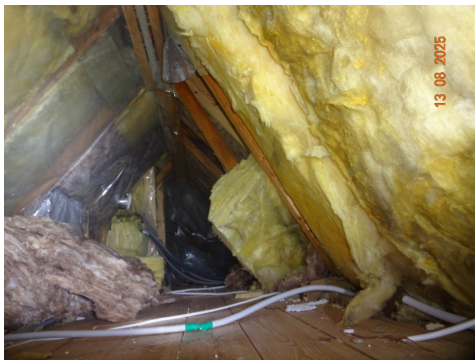
### TG 2 Takkonstruksjon/Loft

Valmtakkonstruksjon.  
Utført med fabrikkerte takstoler. Bordet undertak.  
Himling delvis isolert med mineralull. Delvis kledd med fuktsperre.  
Lufting ved raft.

• Det er begrenset/dårlig ventilering av takkonstruksjonen.  
• Det er påvist andre avvik:  
Det er påvist svertesopp i undertak. Ved bruk av fuktmåler ble det ikke registrert unormale verdier. Antatt etter tidligere kondensproblematikk.  
Synlige spiker igjennom undertak.  
Gjenstående arbeider på loft.

• Det må foretas tiltak for å lukke avviket.

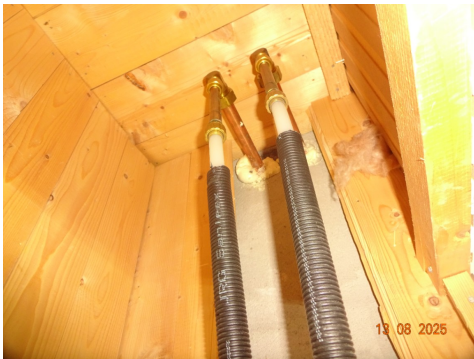
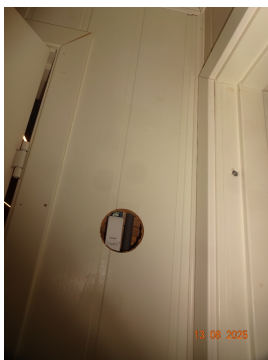
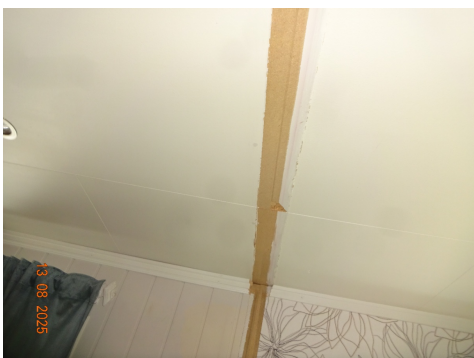
- Det er påvist andre avvik:

- Det må foretas tiltak for å lukke avviket.

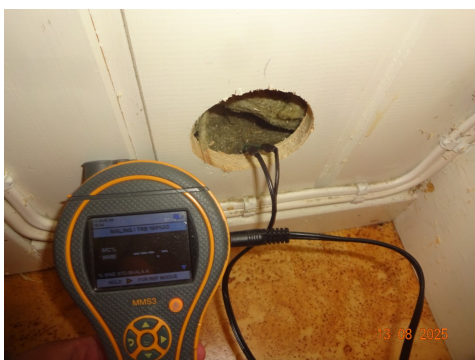
### ! TG 1 Tilliggende konstruksjoner våtrom

Hulltaking er foretatt nederst på delevegg mot våtsonen. Ved bruk av fuktmåler ble det ikke registrert unormale verdier.

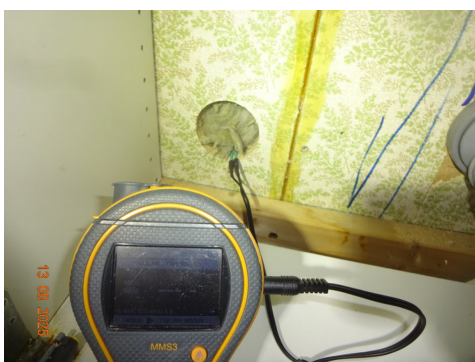
### TG 1 Tilliggende konstruksjoner våtrom

Hulltaking er foretatt nederst på delevegg mot våtsonen. Ved bruk av fuktmåler ble det ikke registrert unormale verdier.

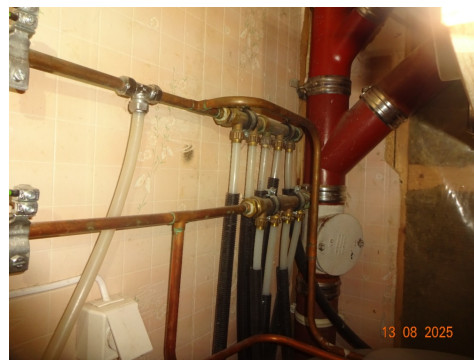
### TG 2 Avløpsrør

Avløpsrør av støpejern.

- Det er ikke behov for utbedringstiltak siden anlegget fungerer i dag, men ut ifra alder kan skader plutselig oppstå på eldre anlegg.

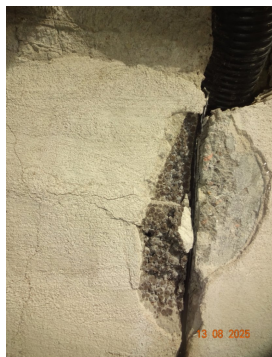
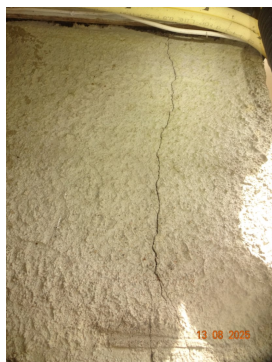
- Det er registrert skråriss som er symptom på setninger.
- Grunnmuren har sprekke-dannelser.

Påvist avskaling/sprekke i grunnmur.
