Grønnmyrvegen 5 B, 2414 ELVERUM

**Innholdsrik del av tomannsbolig  
med inntilbygget carport på  
selveiet tomt. Solrik terrasse og  
koselig gapahuk i hagen!**

Befaringsdato: 13.08.2025

Rapportdato: 18.08.2025

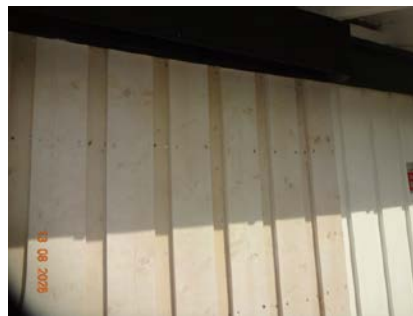
### TG 2 Takkonstruksjon/Loft

- Det er begrenset/dårlig ventilering av takkonstruksjonen.
- Det er påvist andre avvik:

Det er påvist svertesopp i undertak. Ved bruk av fuktmåler ble det ikke registrert unormale verdier. Antatt etter tidligere kondensproblematikk. Synlige spiker igjennom undertak.

- Det må foretas tiltak for å lukke avviket.

**Kostnadsestimat: 10 000 - 50 000**

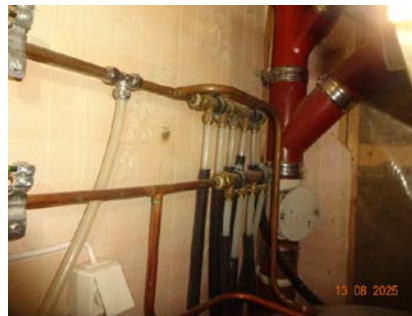
### TG 2 Avløpsrør

Avløpsrør av støpejern.
