# Tilstandsrapport

Boligbygg med flere boenheter

Bondebakken 12, 1769 HALDEN

Befaringsdato: 18.04.2024

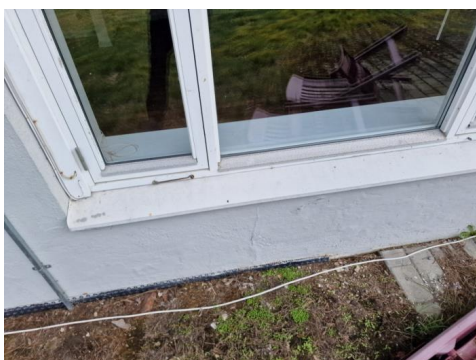
- Det er påvist at enkelte vinduer er vanskelig å åpne/lukke.
- Karmene i vinduer er slitte og det er sprekker i trevirket.

- Vinduer må justeres.
- Det må foretas lokal utbedring.

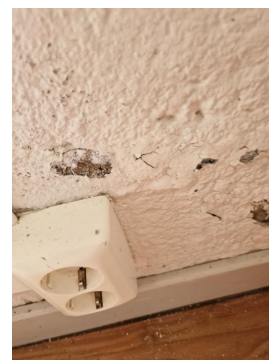
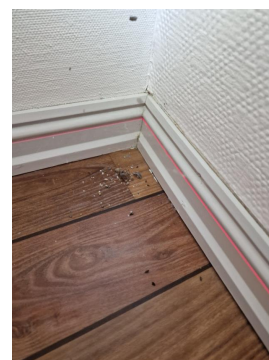
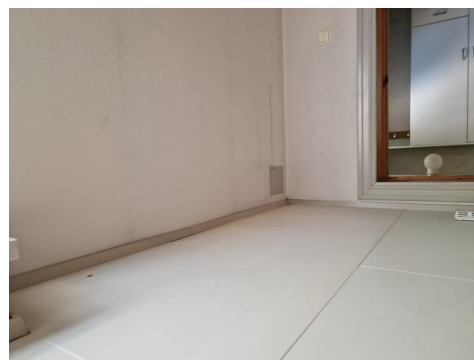
Det er noe synlig sprekker og flass i overflater, tegn til insekter som skrukketroll som er en indikasjon på fukt.

Det må beregnes noe oppgradering av overflater i leiligheten

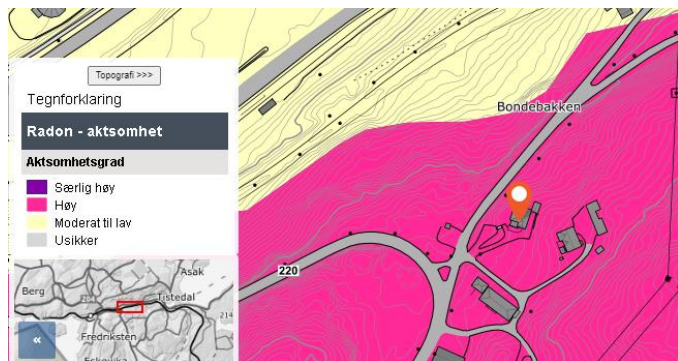
Ved utleie er det krav til radonmåling. Kostnads estimat er kun for radon måling ikke eventuelle tiltak.

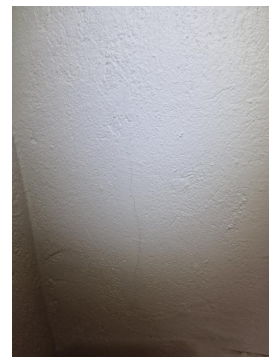
## ! TG 2 Pipe og ildsted

Teglsteinspipe, pusset overflate i leiligheten. Det er ikke tilkoblet noe ildsted.

- Det er påvist sprekker og/eller riss i pipe.

- Det må foretas lokal utbedring.

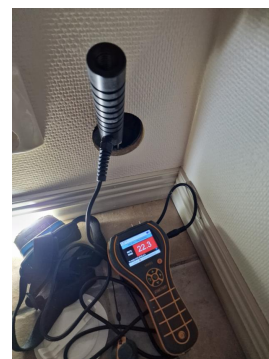
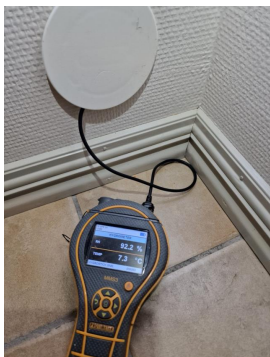
## ! TG 3 Rom Under Terreng

Etasjen er oppført i støpt betong, innvendige vegger kledd med treullplater. Det er utforet med ca 50 mm.

Det er fuktmålt i utforet vegg på det ene soverommet. Det ble målt opp til 22 vekt% fukt i bunnsvill og 92% relativ fuktighet (RF) i veggen ved 4° C.

- Det er påvist synlige fukt/råteskader i treverk i underetg./kjeller, hulltaking er derfor ikke nødvendig
- Det er høy luftfuktighet i kjelleren med stor fare for en skadeutvikling

Ved nivåer over 15-16 vekt% vil det være fare for utvikling av sopp, mugg og råte. RF over 75% anses som høye fuktverdier med skadepotensiale.

Det er synlige saltutslag på betongvegger, samt skruketroll og andre insekter som er tegn på høy fuktighet.

Det anbefales ikke utføring med organiske materialer i slike kjellere. Avfuktere og bedre ventilering bør vurderes.

Det må beregnes fukt og sverte sopp ved åpning av utforede vegger.

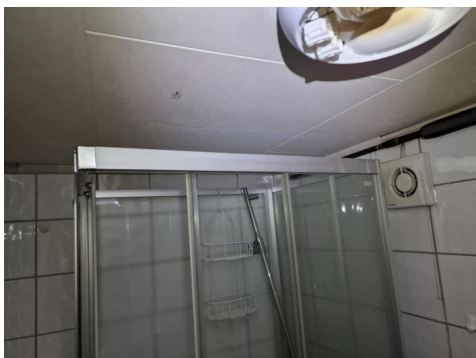
- Det er påvist at flisfuger har riss/sprekker.
- Det er uegnede materialer i våtsoner

Det er lav takhøyde over dusjkabinettet og himlingen er ikke fuktsikret.

- Fuger bør skiftes ut.
- Slike riss/sprekker kan indikere bakenforliggende fuktskader, og konstruksjonen bør observeres jevnlig for å vurdere utvikling.
- Membran/tettesjikt må legges.

Badet bør beregnes renoveret.

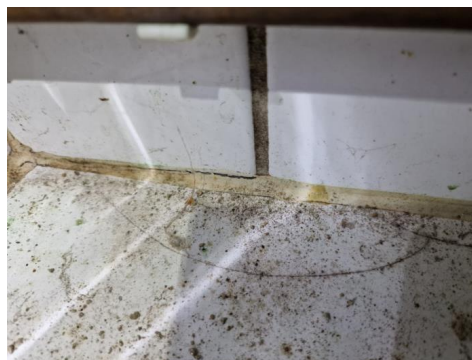
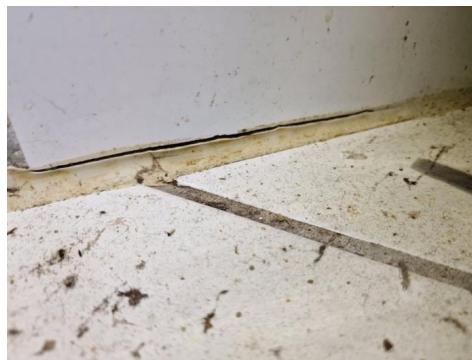
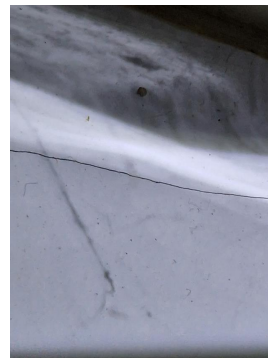
#### ! TG 2 Overflater Gulv

- Det er påvist at flisfuger har riss/sprekker.
- Det er påvist at noen fliser har bom (hulrom under).
- Det er påvist avvik i fallforhold til sluk i forhold til krav i forskrift på byggetidspunktet.
- Det er påvist sprekker i fliser.

Gulvet må avrettes med riktig fall og oppgraderes for å oppnå dagens standard og krav.

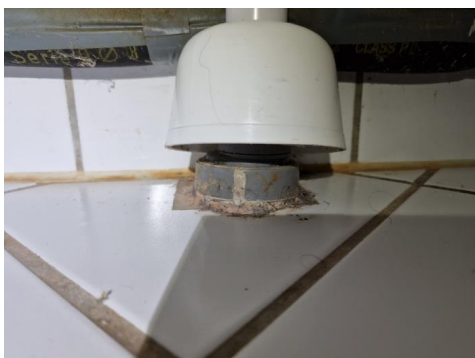
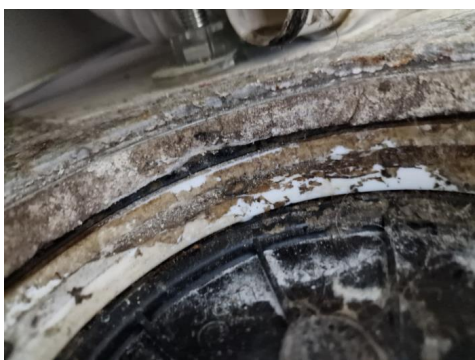
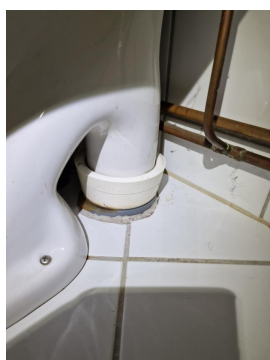
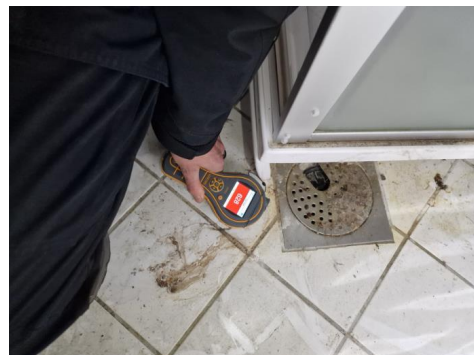
#### ! TG 3 Sluk, membran og tettesjikt

Toalettet er skrudd igjennom gulv/membran.  
Der er ikke synlig membran på gulv eller mansjett rundt sluk.  
Det er registret høye fukt indikasjoner på gulv rundt sluk.

Badet bør beregnes renoveret på sikt. Nytt tettesjikt må legges.

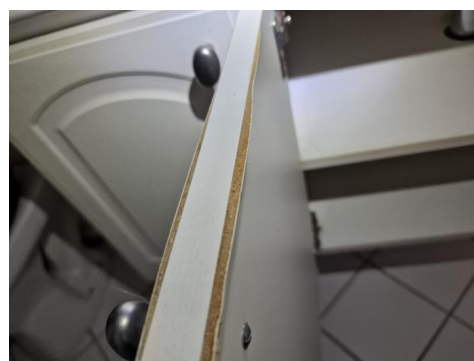
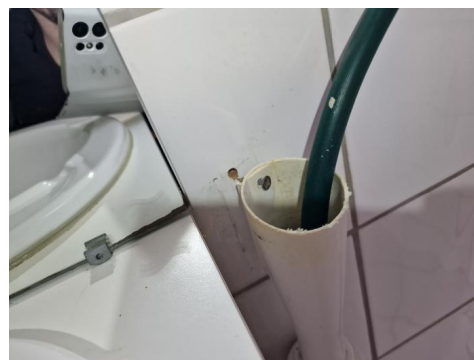
### ! TG 2 Sanitærutstyr og innredning

- Det er påvist fuktskjolder/svelling i skapinnredning.

- Det må gjøres tiltak for å lukke avviket.

Sanitærutstyret bør skiftes ved renovering av bad.

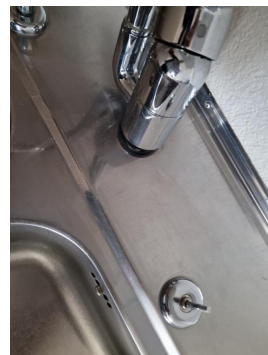
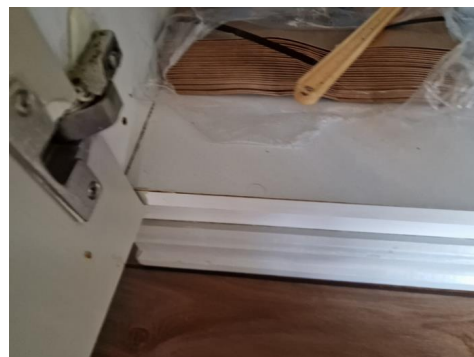
- Det er påvist skader på overflater/kjøkkeninnredning utover normal slitasjegrad.

- Det må påregnes lokal utbedring/utskiftning.

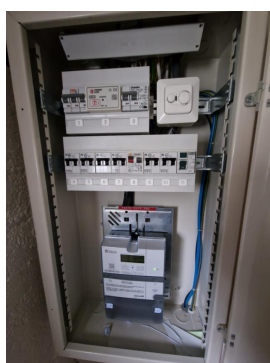
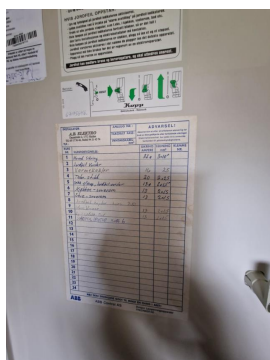
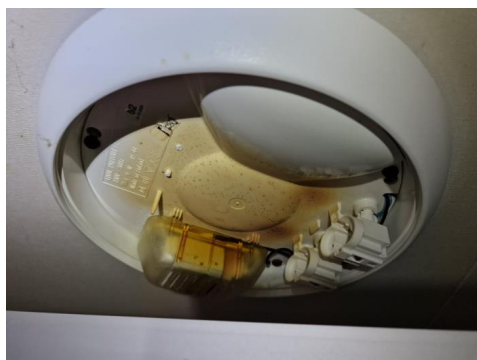
## ! TG 3 Elektrisk anlegg

Det er synlig varmegang i lampe på bad. Må skiftes.
