Tilstandsrapport

📍 Tanumvegen 4 E, 2100 SKARNES

gnr. 41, bnr. 435

Rapportdato: 29.01.2024

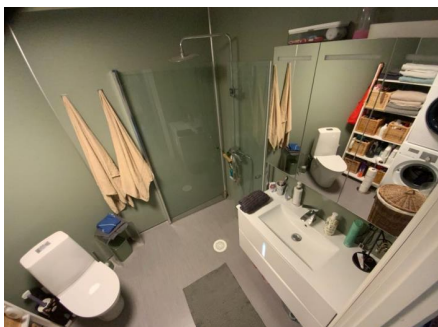
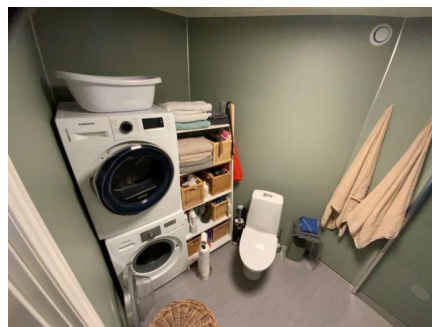
1.ETASJE > BAD/VASKEROM

Aktuell byggeforskrift er teknisk forskrift 2017. Dokumentasjon: faktura.

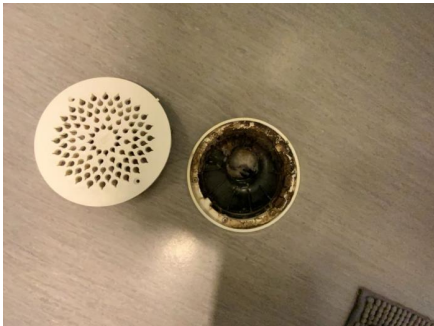
! TG 1 Sluk, membran og tettesjikt

Det er plastsluk og synlig vinylbelegg som tettesjikt.

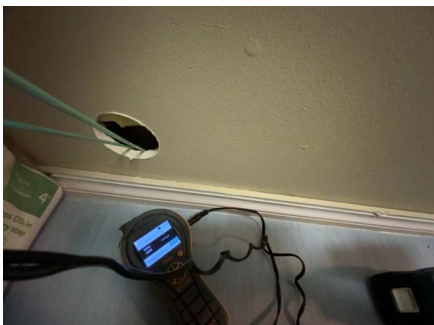
! TG 1 Tilliggende konstruksjoner våtrom

Hulltaking er foretatt uten å påvise unormale forhold. Hulltaking er foretatt ved/i Teknisk rom.

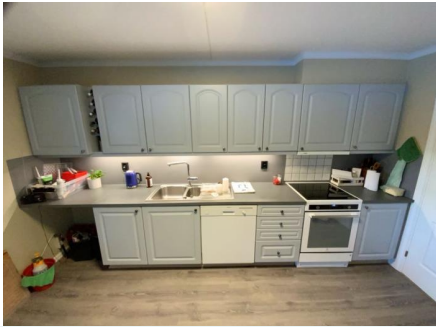
TG 1 Overflater og innredning

Kjøkkenet har Huseby innredning med malte profilerte fronter. Benkeplaten er av laminat med stål oppvaskkum. Fliser over komfyr. Det er oppvaskmaskin og komfyr.

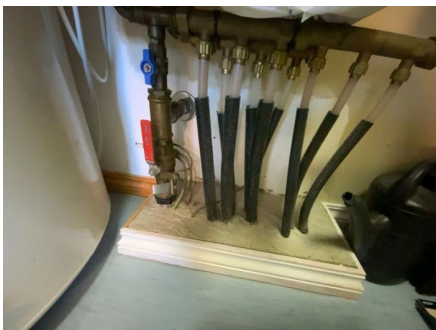
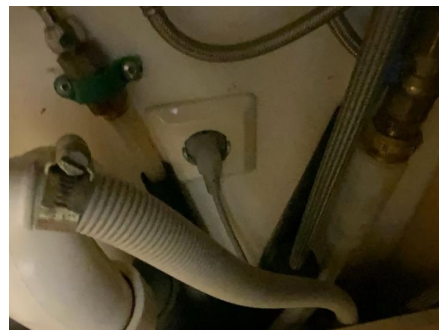
TG 2 Vannledninger

Innvendige vannledninger er av plast (rør i rør). Fordelerstamme og stoppekran i teknisk rom.

- Det mangler tettemuffer i enden av varerør på rør-i-rør-system.
- Mangler tettemuffe i enden av rør i kjøkkenbenk.

- Det må monteres tettemuffer i enden av varerørene.

Dette bør utføres for at lekkasjevann ikke skal komme inn i kjøkkenbenk.
