# Tilstandsrapport

Enebolig i rekke

Arnebråtveien 30B, 0771 OSLO

Oppdragsnr.: 11483-1791

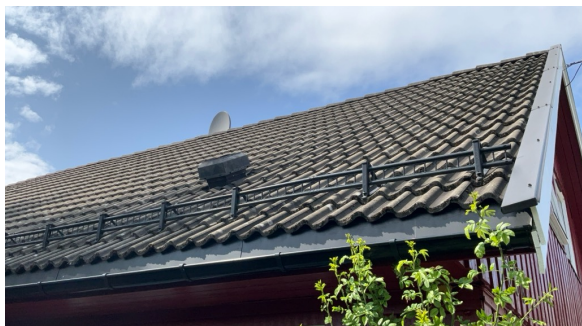
Taktekkingen er av betongtakstein. Taket er besiktiget fra bakkenivå. Siden taket (takkonstruksjon, takteking og skorstein) kun er observert fra bakkenivå, er vurderingen begrenset av dette. Det er ikke sikkerhetsmessig forsvarlig å bevege seg ut på taket eller observere fra stige. Selv om det ikke er avdekket skader under befaringen, betyr ikke dette at det ikke foreligger skader som en besiktigelse på taket kan avdekke. Vær oppmerksom på denne risikoen. En undersøkelse av taket kan utføres av en fagperson under tilstrekkelige sikkerhetsforhold.

- Lokal utbedring må utføres.
- Overvåk tilstanden jevnlig. For å få tilstandsgrad 0 eller 1 må tekingen skiftes ut, men tidspunktet for når dette er nødvendig er vanskelig å si noe om.
- Når takteking og undertak begynner å bli gamle, øker risikoen for lekkasjer, noe som kan føre til omfattende og kostbare reparasjoner av underliggende konstruksjoner dersom en ikke foretar tiltak på konstruksjonene før dette oppstår.

Vær oppmerksom på denne risikoen. En undersøkelse av taket kan utføres av en fagperson under tilstrekkelig sikkerhetsforhold. Skader kan plutselig oppstå på eldre bygningsdeler som forårsaker skader/utgifter.

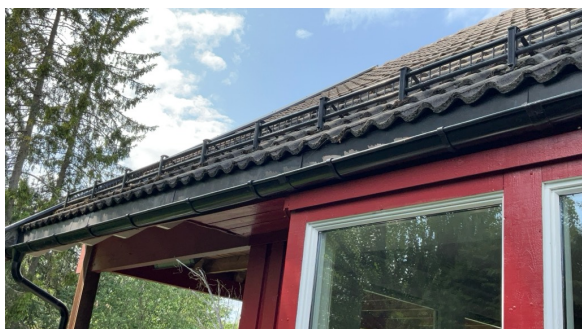
## TG 2 Veggkonstruksjon

Veggene har bindingsverkskonstruksjon fra byggeår. Fasade/kledning har stående bordkledning.

Eldre stamme, ved åpning av konstruksjoner kan det avdekkes avvik. Eldre bordkledning, forkantbord, vindskier med slitasje, sprekker som skyldes værslitasje og manglende vedlikehold m.m.

Avvikene gir grunn til å overvåke forholdet nøye for å unngå større skade eller følgeskader. Påregnelig med enkelte råteskader etc. i kledning, vindskier m.m. Eldre stamme samt bordkledning, ved åpning av konstruksjoner kan det registreres ytterligere avvik. Oppussing/rehabiliteringer må påregnes.

- Lokal utbedring bør foretas for å øke avstanden mellom terreng og bordkledning.
- Lokal utbedring må utføres.
- Uten tilstrekkelig lufting bak bordkledningen kan fuktighet som trenger inn bak bordene eller gjennom veggen innenfra ikke tørke opp. Dette skaper ideelle forhold for råtesopp og muggvekst.

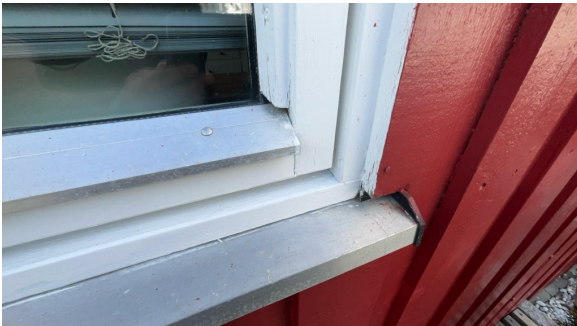
## TG 2 Dører

Bygningen har malte hovedytterdører og malt balkongdør i tre.

Eldre vindu/dør, med begrenset isolasjonsevne pga. værslitasje, bruk og utvendig fuktbelastning, slitasje av pakninger etc. Punkterte vinduer er vanskelig å oppdage i enkelte tilfeller/værtyper, eventuell punktering kan ikke oppdages før ved eks. et væromslag etc.

Avvikene gir grunn til å overvåke forholdet nøye for å unngå større skade eller følgeskader. Det må påregnes oppussing, utskiftninger av pakninger, glass og vedlikehold av dører. Om dette ikke utføres kan det gi nedsatt isolasjonsevne og nedkorte brukstid.

- Det må foretas tiltak for å lukke avviket.

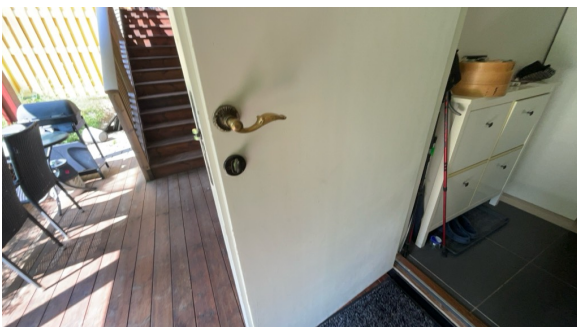
## TG 2 Balkonger, terrasser og rom under balkonger

Avvikene gir grunn til å overvåke forholdet nøye for å unngå større skade eller følgeskader. Oppussing/nærmere undersøkelser må påregnes.

- Det må foretas tiltak for å lukke avviket.

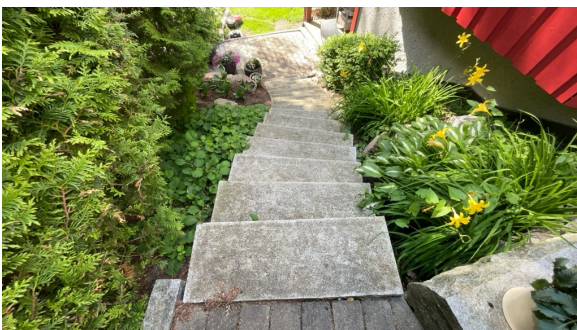
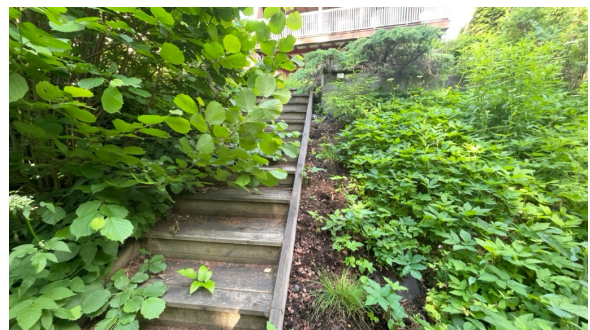
## TG 2 Utvendige trapper - 2

Plassbygget tretrapp fra terrasse ved hybel

Avvikene gir grunn til å overvåke forholdet nøye for å unngå større skade eller følgeskader. Utbedringer må påregnes pga. sikkerhet, person skader kan oppstå.

- Det må foretas tiltak for å lukke avviket.

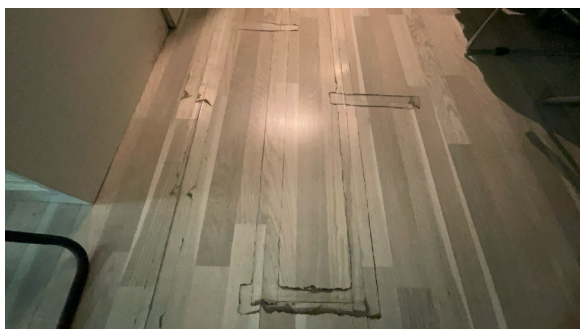
### TG 3 Etasjeskille/gulv mot grunn

Etasjeskiller er av trebjelkelag. Det er målt høydeforskjell igjennom boligen, ikke målt bak sofaer, senger, innredninger etc.

- Det er målt høydeforskjell på mellom 15-30 mm gjennom hele rommet. Tilstandsgrad 2 gis med bakgrunn i standardens krav til godkjente måleavvik.
- Målt høydeforskjell på over 20 mm innenfor en lengde på 2 meter. Tilstandsgrad 3 gis med bakgrunn i standardens krav til godkjente måleavvik.
- Målt høydeforskjell på over 30 mm gjennom hele rommet. Tilstandsgrad 3 gis med bakgrunn i standardens krav til godkjente måleavvik.

Avvikene gir grunn til å overvåke forholdet nøye for å unngå større skade eller følgeskader. Konsekvensen ved ikke utbedringer anses som liten men kan påvirke innrednings-muligheter, skap etc.

**Kostnadsestimat: 100 000 - 300 000**

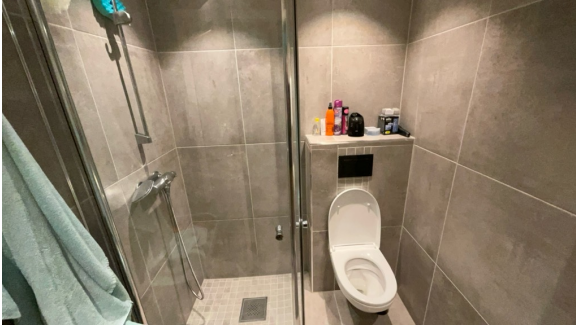
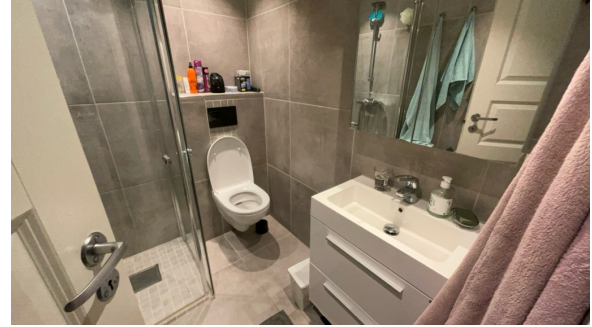
## U. ETASJE > BAD

Skadet fliser rundt sluk.

Oppussing/rehabiliteringer må påregnes. Dette kan utvikle seg og gi nedsatt forventet levetid på fliser etc.

- Det må foretas tiltak for å lukke avviket.

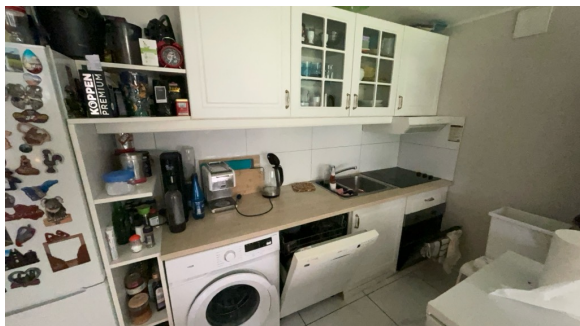
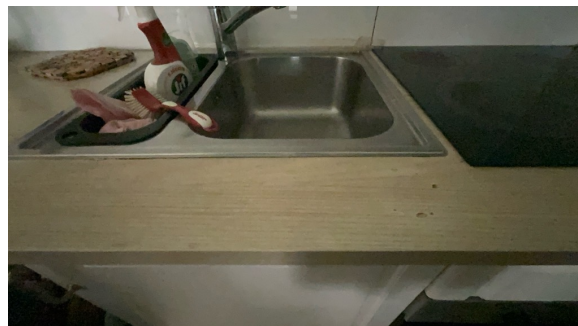
### TG 2 Avtrekk

Avvikene gir grunn til å overvåke forholdet nøye for å unngå større skade eller følgeskader. Økt matos og dårlig inneklima kan forekomme ved mat-tilbredning. Eldre elektriske installasjoner kan plutselig slutte å fungere, noe som kan føre til økt matos og dårlig inneklima.

- Om mulig bør det etableres mekanisk/forsert avtrekk ut fra kokesonen.

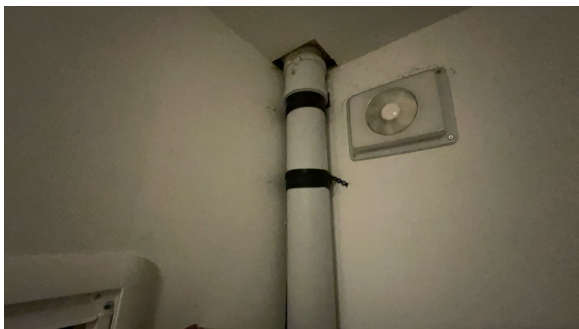
## TG 2 Ventilasjon

Boligen har naturlig ventilasjon.

- Det er påvist mangelfull ventilasjon på ett eller flere rom i boligen.

Boligen tilfredsstiller ikke dagens krav til ventilasjon samt inneklimate, det må foretas nærmere undersøkelser samt utbedringer for å oppnå dagens krav til ventilasjon. Ved dagens bruk vurderes ikke ventilasjonen til å fungere optimalt eller være tilstrekkelig. Dårlig inneklimate kan oppstå samt kondensskader om oppussing/rehabilitering ikke foretas.

- Det må gjøres nærmere undersøkelser.
- Det bør etableres veggventiler/vindusventiler i alle oppholdsrom som ikke har det.
