Arnebråtveien 30B, 0771 OSLO

**Innholdsrik kjedet enebolig  
oppusset i 2017/2018  
Hybel med egen inngang**

# Om eiendommen

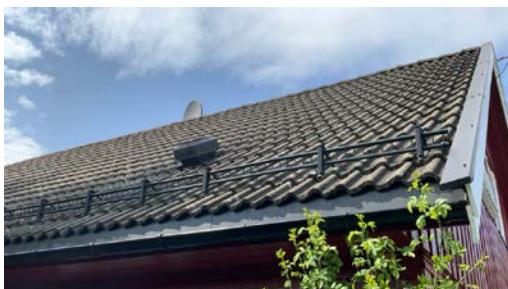
- Lokal utbedring må utføres.
- Overvåk tilstanden jevnlig. For å få tilstandsgrad 0 eller 1 må tekkingen skiftes ut, men tidspunktet for når dette er nødvendig er vanskelig å si noe om.
- Når taktekking og undertak begynner å bli gamle, øker risikoen for lekkasjer, noe som kan føre til omfattende og kostbare reparasjoner av underliggende konstruksjoner dersom en ikke foretar tiltak på konstruksjonene før dette oppstår.

Vær oppmerksom på denne risikoen. En undersøkelse av taket kan utføres av en fagperson under tilstrekkelig sikkerhetsforhold. Skader kan plutselig oppstå på eldre bygningsdeler som forårsaker skader/utgifter.

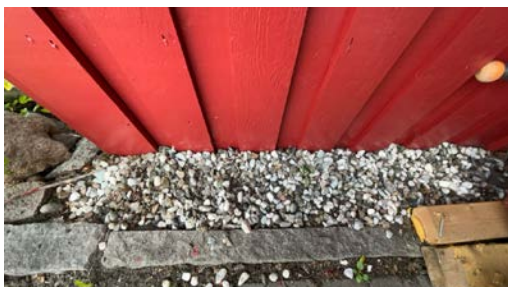
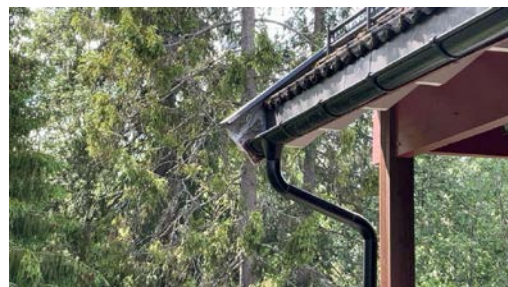
Avvikene gir grunn til å overvåke forholdet nøye for å unngå større skade eller følgeskader. Påregnelig med enkelte råteskader etc. i kledning, vindskier m.m. Eldre stamme samt bordkledning, ved åpning av konstruksjoner kan det registreres ytterligere avvik. Oppussing/rehabiliteringer må påregnes.

- Lokal utbedring bør foretas for å øke avstanden mellom terreng og bordkledning.
- Lokal utbedring må utføres.
- Uten tilstrekkelig lufting bak bordkledningen kan fuktighet som trenger inn bak bordene eller gjennom veggen innenfra ikke tørke opp. Dette skaper ideelle forhold for råtesopp og muggvekst.

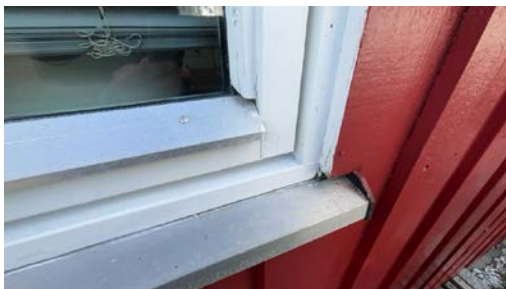
Avvikene gir grunn til å overvåke forholdet nøye for å unngå større skade eller følgeskader. Eldre vinduer med slitasje, utskiftninger må påregnes. Om utskiftninger ikke utføres vil dette medføre energitap, lekkasjer etc.

- Det må foretas tiltak for å lukke avviket.

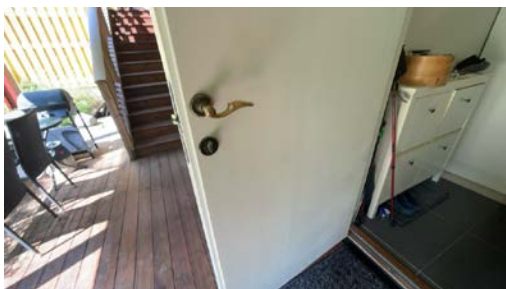
Avvikene gir grunn til å overvåke forholdet nøye for å unngå større skade eller følgeskader. Det må påregnes oppussing, utskiftninger av pakninger, glass og vedlikehold av dører. Om dette ikke utføres kan det gi nedsatt isolasjonsevne og nedkorte brukstid.

- Det må foretas tiltak for å lukke avviket.

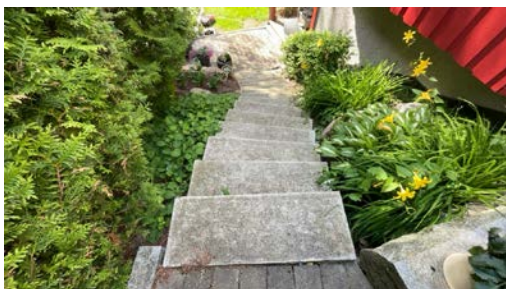
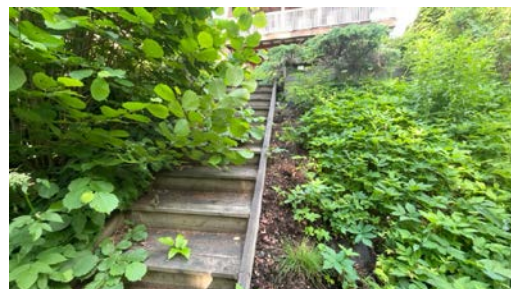
Avvikene gir grunn til å overvåke forholdet nøye for å unngå større skade eller følgeskader. Utbedringer må påregnes pga. sikkerhet, person skader kan oppstå.

Kostnadsestimat: 50 000 - 100 000

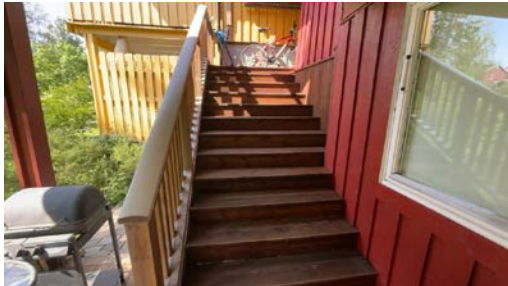
Avvikene gir grunn til å overvåke forholdet nøye for å unngå større skade eller følgeskader. Utbedringer må påregnes pga. sikkerhet, person skader kan oppstå.

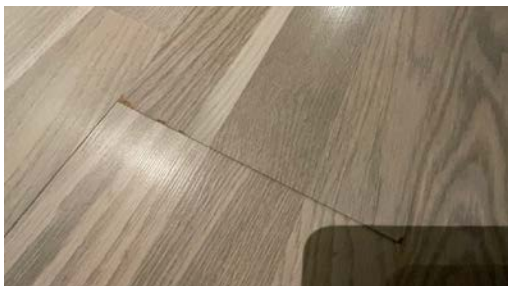
Avvikene gir grunn til å overvåke forholdet nøye for å unngå større skade eller følgeskader. Oppussing/rehabiliteringer må påregnes. Konsekvensen vurderes å være liten. Ved manglende vedlikehold av innvendige overflater kan dette medføre redusert brukstid for overflatematerialer.

- Det må foretas tiltak for å lukke avviket.

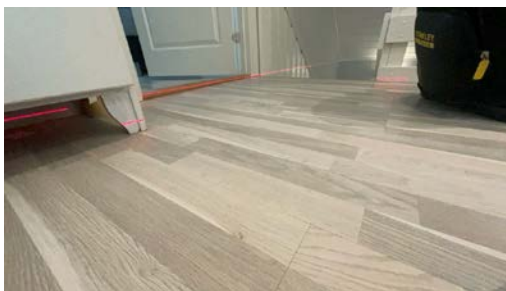
Avvikene gir grunn til å overvåke forholdet nøye for å unngå større skade eller følgeskader. Konsekvensen ved ikke utbedringer anses som liten men kan påvirke innrednings-muligheter, skap etc.

**Kostnadsestimat: 100 000 - 300 000**

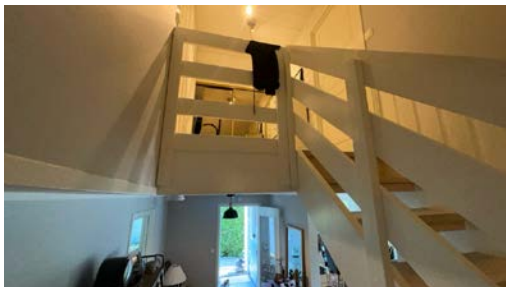
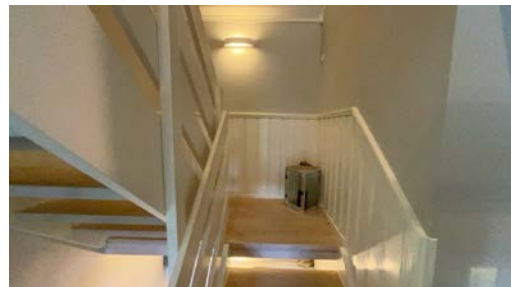
Avvikene gir grunn til å overvåke forholdet nøye for å unngå større skade eller følgeskader. Det må påregnes oppussing/utbedringer, om dette ikke utføres kan det medføre nedstatt brukstid. Utbedringer må påregnes pga. sikkerhet, person skader kan oppstå.

**Kostnadsestimat: 50 000 - 100 000**

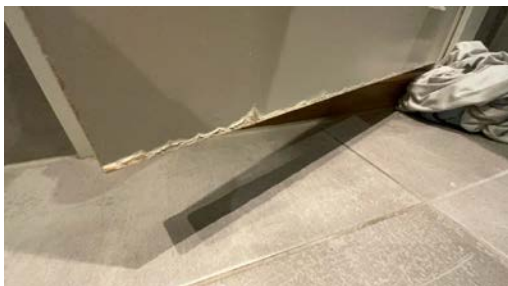
Avvikene gir grunn til å overvåke forholdet nøye for å unngå større skade eller følgeskader. Oppussing/utskiftninger må påregnes. Det må påregnes justeringer, oppussing av overflater og manglende vedlikehold gir avkortet brukstid.

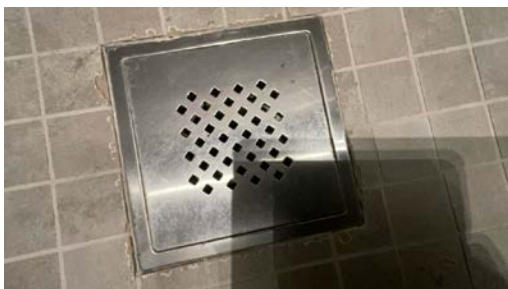
Oppussing/rehabiliteringer må påregnes. Dette kan utvikle seg og gi nedsatt forventet levetid på fliser etc.

- Det må foretas tiltak for å lukke avviket.

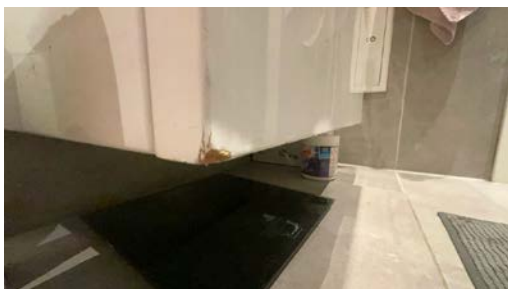
- Riss er vanligvis overfladiske skader i servantens overflate eller glasur. Konsekvensene av riss er hovedsakelig kosmetiske.
- Dersom avvik ikke utbedres er det fare for videre skadeutvikling.

Oppussing/rehabiliteringer må påregnes.

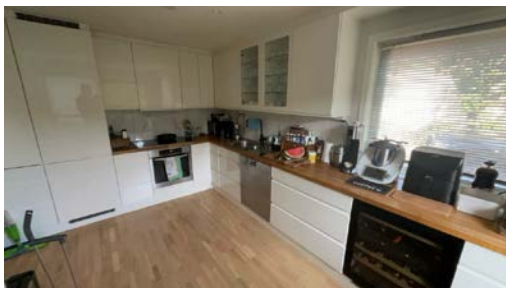
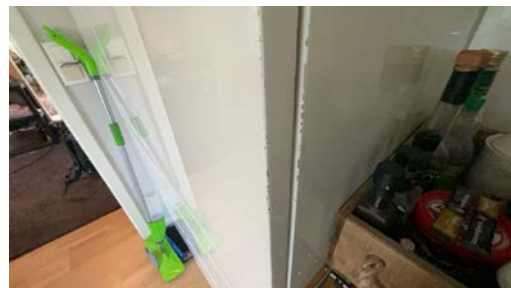
Avvikene bør følges opp for å unngå ytterligere slitasje eller følgeskader.

Oppussing eller rehabilitering må påregnes for å bringe innredningen opp til dagens standard og forventet utseende og bruk. Konsekvensen vurderes som liten, utover det estetiske og eventuelt redusert funksjon.

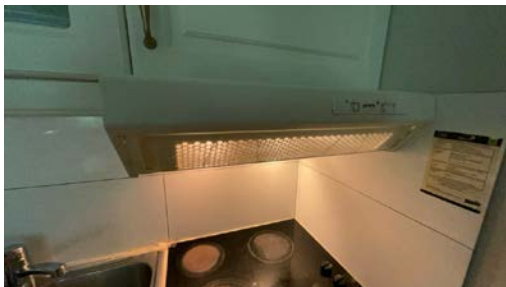
Avvikene gir grunn til å overvåke forholdet nøye for å unngå større skade eller følgeskader. Økt matos og dårlig innneklima kan forekomme ved mat-tilbredning. Eldre elektriske installasjoner kan plutselig slutte å fungere, noe som kan føre til økt matos og dårlig innneklima.

- Om mulig bør det etableres mekanisk/forsert avtrekk ut fra kokesonen.

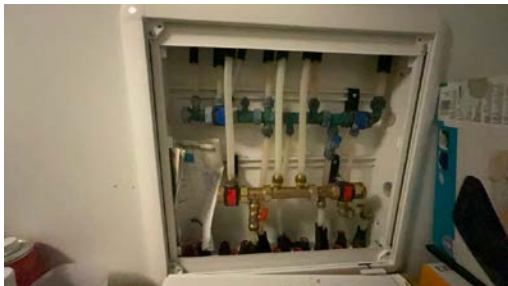
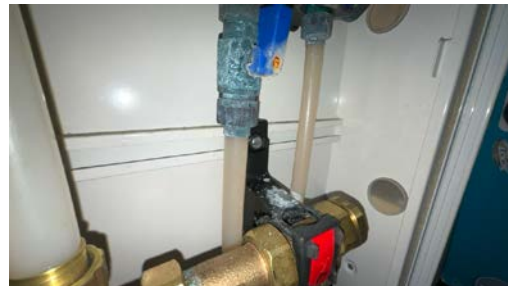
Avvikene gir grunn til å overvåke forholdet nøye for å unngå større skade eller følgeskader. Skader kan plutselig oppstå på eldre anlegg med avvik, rørbrudd kan forårsake store vannskader i boliger. Utskiftninger må påregnes. Oppussing/rehabiliteringer og nærmere undersøkelser anbefales.

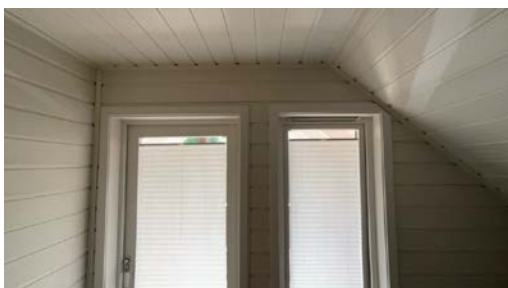
Boligen tilfredsstiller ikke dagens krav til ventilasjon samt inneklimate, det må foretas nærmere undersøkelser samt utbedringer for å oppnå dagens krav til ventilasjon. Ved dagens bruk vurderes ikke ventilasjonen til å fungere optimalt eller være tilstrekkelig. Dårlig inneklimate kan oppstå samt kondensskader om oppussing/rehabiliteringer ikke foretas.

- Det må gjøres nærmere undersøkelser.
- Det bør etableres veggventiler/vindusventiler i alle oppholdsrom som ikke har det.

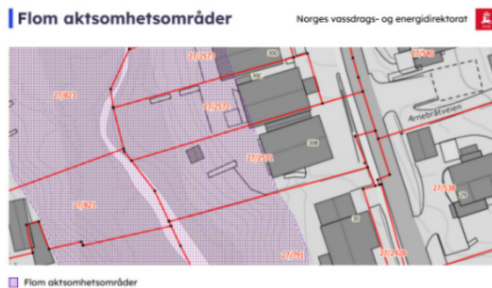
Boligen ligger innenfor definerte faresoner for flom og skred, noe som medfører økt risiko for skader ved ekstreme værforhold. Det anbefales å innhente ytterligere vurderinger fra fagkyndige, samt å følge NVEs aktsomhetskart og kommunale bestemmelser for å sikre nødvendige tiltak mot flom- og skredfare.

**Kostnadsestimat: 100 000 - 300 000**
