# Tilstandsrapport

Ringgata 1C , 0577 OSLO

Befaringsdato: 12.11.2025

Oppdragsnr.: 18925-1844

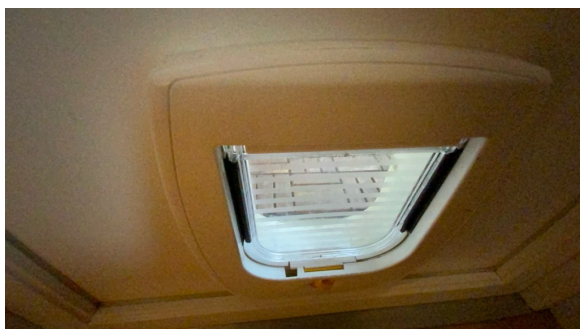
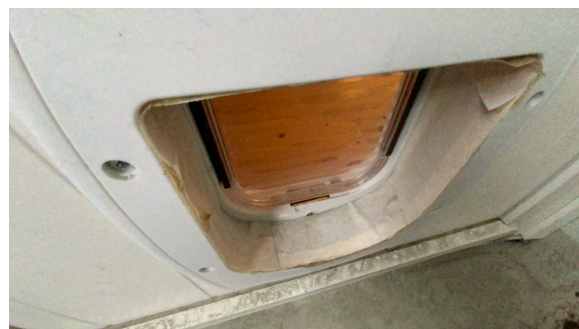
### Dører

Det er etablert katteluke i dør.

Fagmessig tetting mellom dør og luke må utføres. Utett overgang mellom luke og dør kan føre til unødig fukt og fuktskader i dør. Isolasjonsevnen på dør er ikke ut fra dørens forventning eller standard.

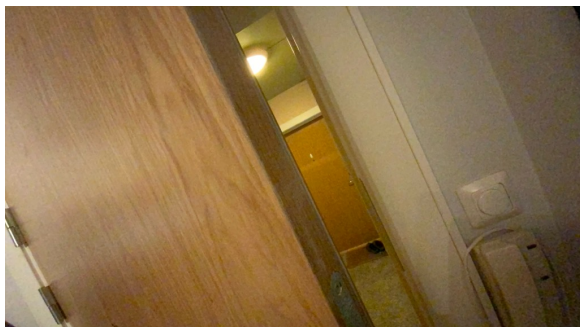
### Dører - 2

Ytterdør subber noe i dørkarm.

Dør bør justeres for å unngå unødige slitasjer på dør som forringer levetiden.

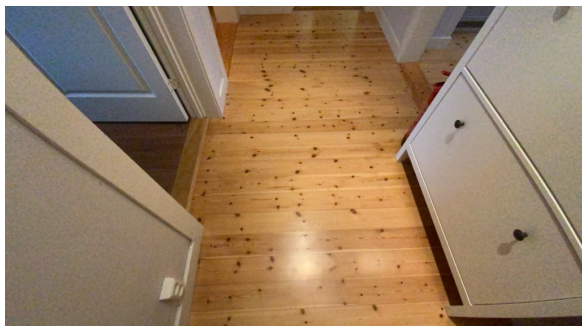
## TG 2 Etasjeskille/gulv mot grunn

- Målt høydeforskjell på mellom 10 - 20 mm innenfor en lengde på 2 meter. Tilstandsgrad 2 gis med bakgrunn i standardens krav til godkjente måleavvik.
- Det er avvik:

Det er noe knirk i furugulv, hovedsak i entre/gang. Det er 10 mm høydeforskjell i entre innenfor 2 m.

Det er vanlig at det er noe knirk i furugulv med tanke på materialets bevegelser. Skal knirk forsvinne anbefales annen type gulvmateriale. Det er opp til vær enkelt om dette er til sjanse.

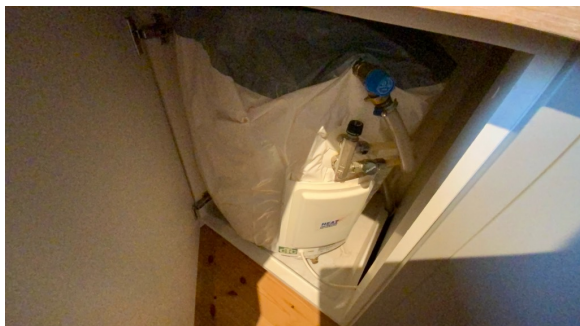
## TG 2 Elektrisk anlegg

Gjeldende forskrift er etter dagens krav og Norsk standard 3600. Tanke på brannsikkerhet og varmegang i elektrisk kobling.
