# Tilstandsrapport

Enebolig

Hoppehagen 57, 4980 GJERSTAD

Oppdragsnr.: 20917-1404

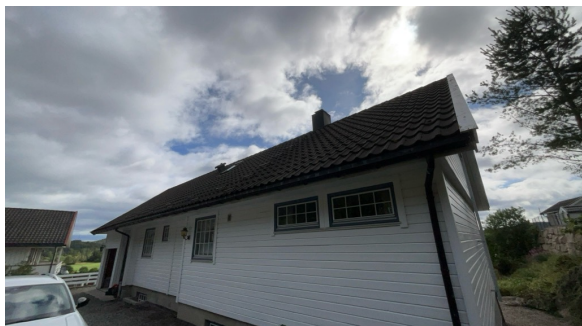
Forventet levetid på takstein er oppbrukt og det er registrert tegn til lekkasje på undertak.

- Tidspunkt for utskiftning av takteking nærmer seg.
- Når takteking og undertak begynner å bli gamle, øker risikoen for lekkasjer, noe som kan føre til omfattende og kostbare reparasjoner av underliggende konstruksjoner dersom en ikke foretar tiltak på konstruksjonene før dette oppstår.
- Tidspunkt for utskiftning av undertak nærmer seg.

Utsnitt taktekkning.

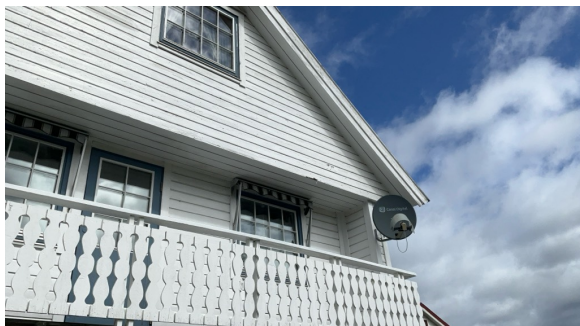
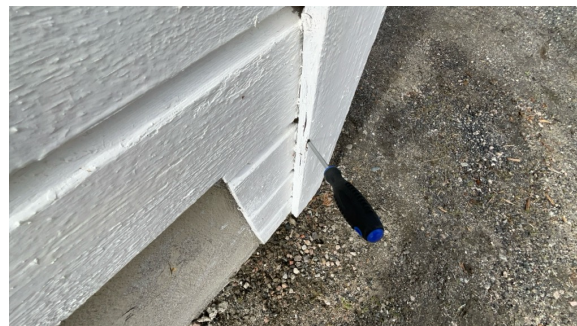
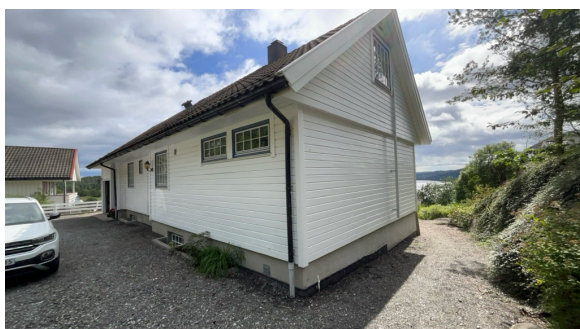
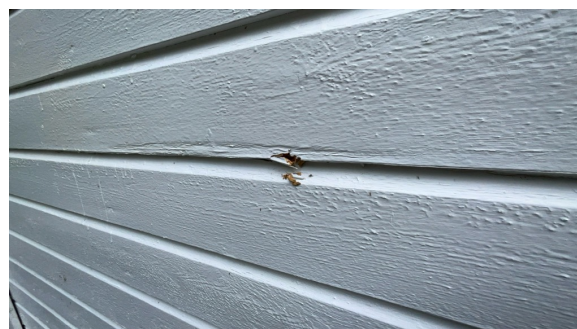
- Det er påvist betydelige råteskader i bordkledningen.
- Det er påvist spredte råteskader i bordkledningen.
- Det er værslitt/oppsprukket trevirke/trepaneler.

Det er en fare for underliggende råde og skader på reisverk.

Utsnitt veggkonstruksjon.

- Råteskadet trekledning må skiftes ut.
- Råteskader i bordkledningen kan fortsette å utvikle seg både i tilliggende bordkledning og til bakenforliggende veggkonstruksjon, dersom en ikke foretar tiltak.
- Lokal utbedring/utsiftning bør utføres.

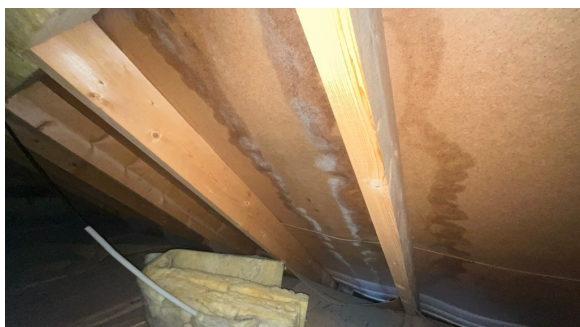
- Det er påvist fukt-/råteskader i takkonstruksjonen.
- Det er påvist fuktskjolder/skader i takkonstruksjonen.

Det er registrert rennemerker på pipe og fuktskader på undertak under pipegjennomføring.  
Det er registrert slitasje på vindskier og isbord.

Utsnitt takkonstruksjon.

- Det må gjøres nærmere undersøkelser.
- Påviste skader må utbedres.

Det anbefales at taktekking skiftes og ytterligere undersøkelser utføres av takkonstruksjon. Utbedringer må utføres etter behov før ny taktekking blir lagt.

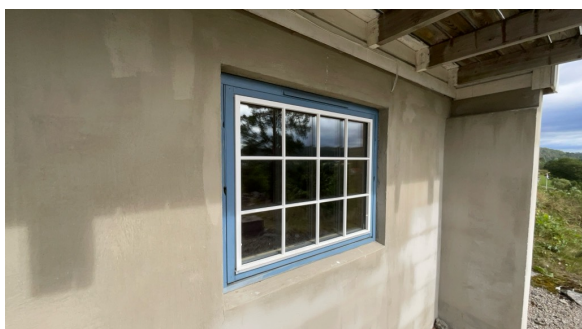
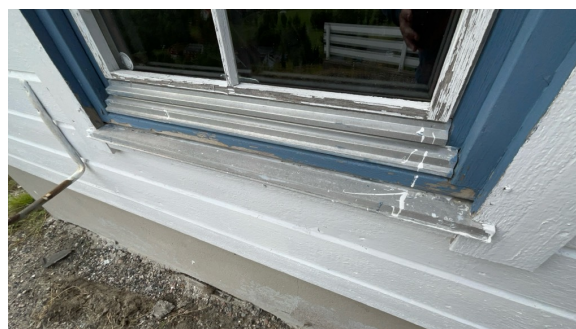
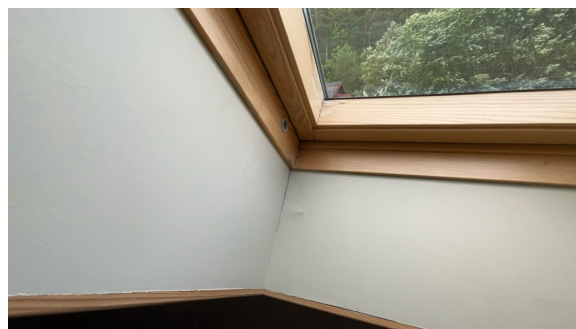
- Karmene i vinduer er slitte og det er sprekker i trevirket.

Det er registrert fuktmerker på takvinduer.

Utsnitt vinduer.

- Det må påregnes noe vedlikehold og at enkelte vinduer må skiftes ut.

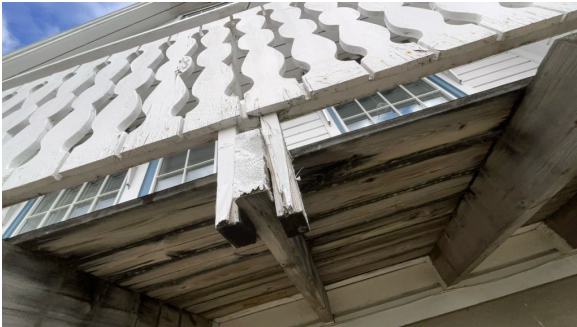
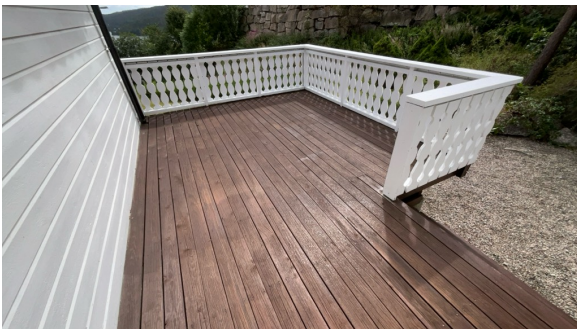
- Det er påvist fukt-/råteskader i konstruksjonen.

Det er registrert alder/værslitasje og sprekker i treverk på terrassebord.  
Det er registrert noe mykt treverk og påbegynt råde på bærende elementer.

Utsnitt terrasse.

- Gjennomføre ytterligere undersøkelser og foreta utbedring av skade.

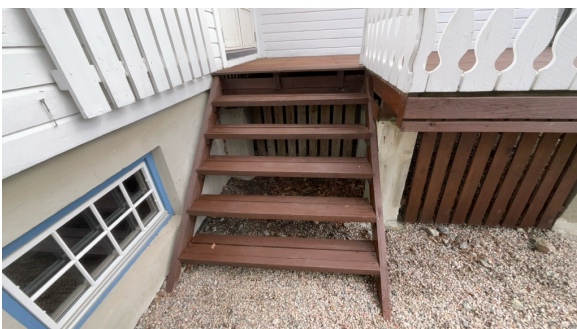
Utvendig trapp i tre.

- Rekkverk må monteres for å lukke avviket.

Utvendig trapp må utbedres for TG:1.

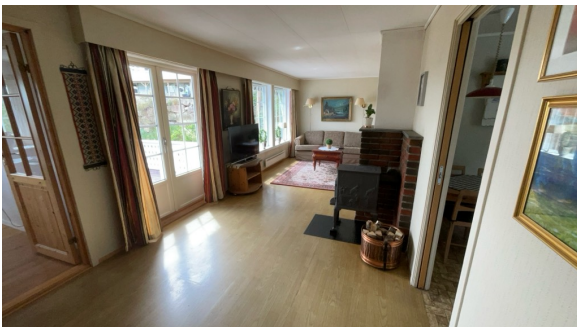
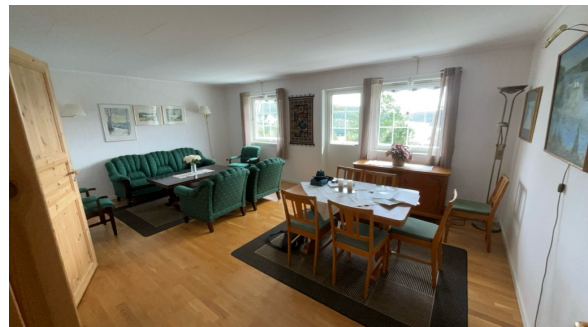
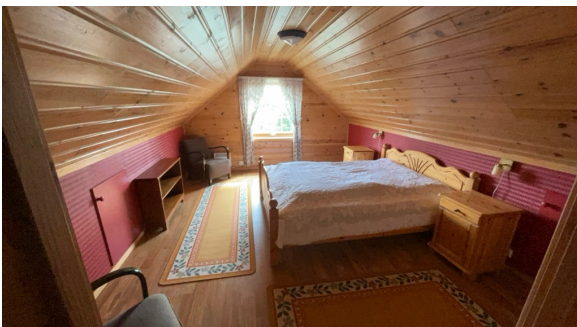
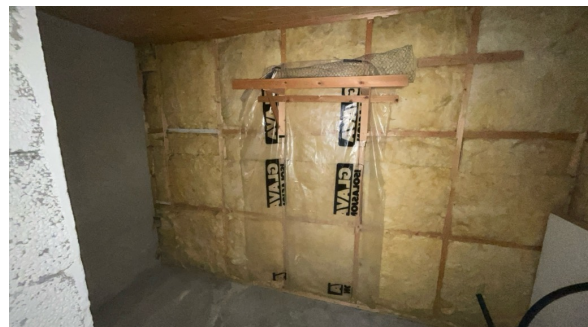
Det er registrert stedvis merker og små skader.  
Det er registrert uferdige overflater i kjeller.

Utsnitt overflater.

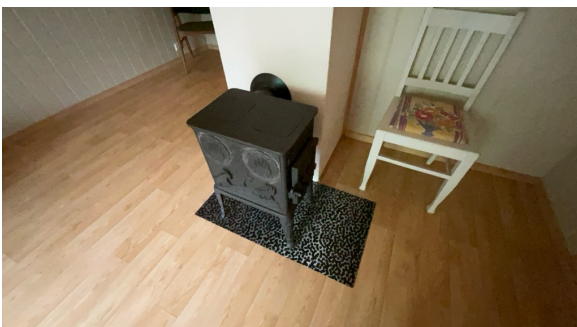
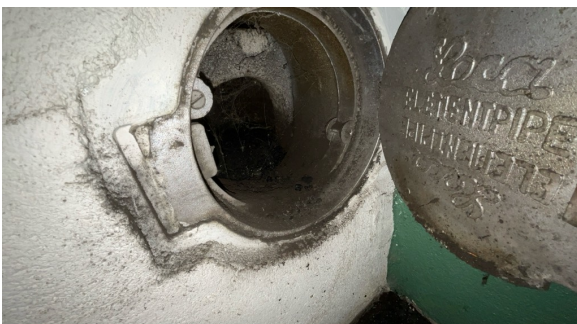
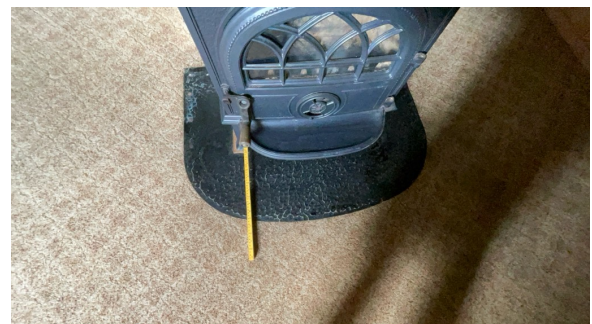
Utsnitt feieluke.

Det må utføres utbedringer og ytterligere undersøkelser av feieluke.  
Anlegget må godkjennes av feier.

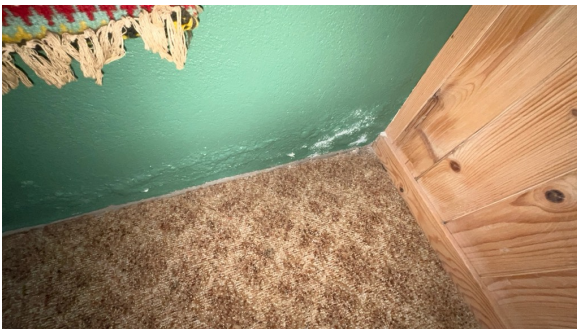
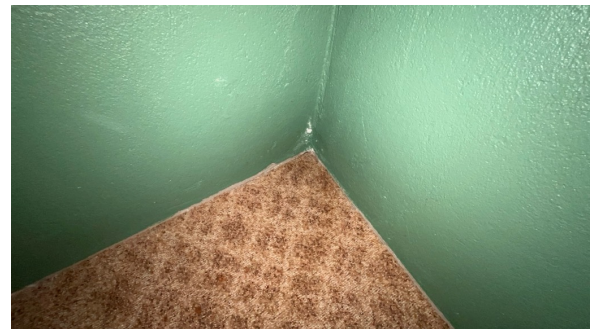
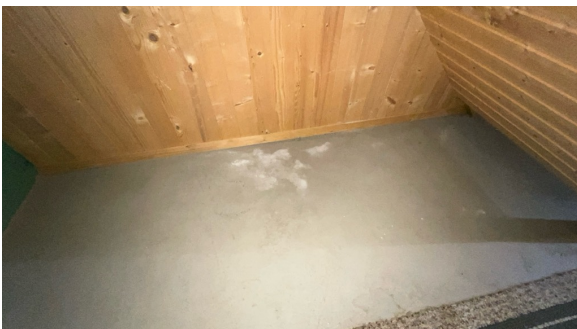
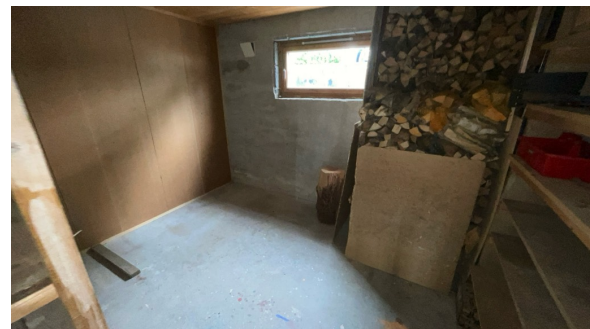
- Det er påvist indikasjoner på noe fuktgjennomtrenging i kjellergulv.
- Det er påvist indikasjoner på noe fuktgjennomtrenging inn i kjellermur.

Det er registrert noe avskalling på overflater, salt og stedvis fuktmerker.

Fuktmerker kan være fra lekkasje i 2015.

Utsnitt rom under terreng.

- Det påviste fuktnivå gir grunn til å overvåke konstruksjonen jevnlig for å se utvikling over tid, og eventuelt foreta tiltak for å unngå fuktskader.

Rom under terreng må overvåkes og om bruksendringer skal utføres må dette vurderes etter omstendighetene.

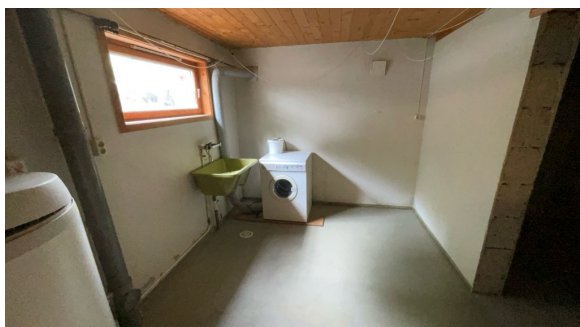
Utsnitt vaskerom.

- Våtrommet har behov for omfattende oppgraderinger. For å sikre en løsning som oppfyller gjeldende krav, bør tettesjikt, sluk og røropplegg oppgraderes og dokumenteres.

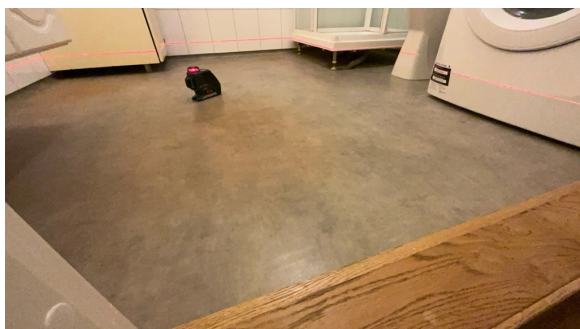
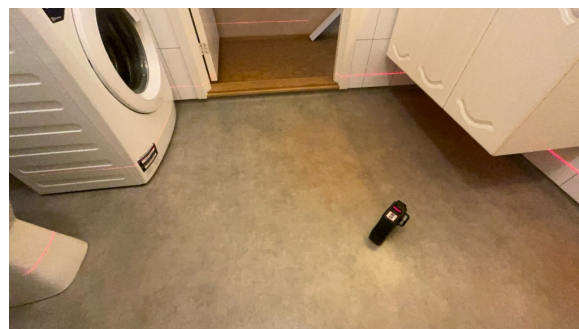
Utsnitt baderomsgulv.

Våtromsbelegget må overvåkes og utbedres ved behov, ved varmeskader og bevegelse kan det lettere oppstå sprekker/skader på gulv.

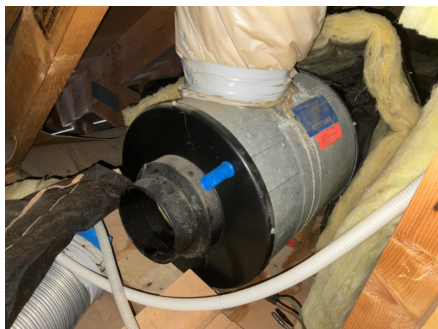
Utsnitt aggregat.

Det må utføres ytterligere undersøkelser, men aggregatet må nok skiftes.

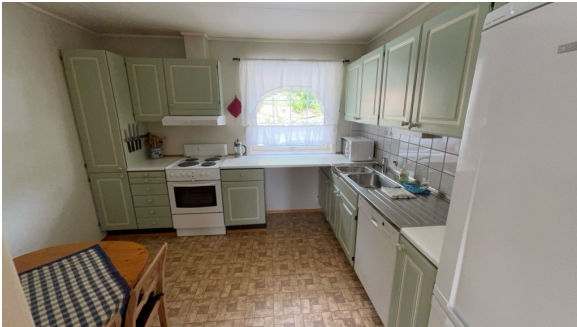
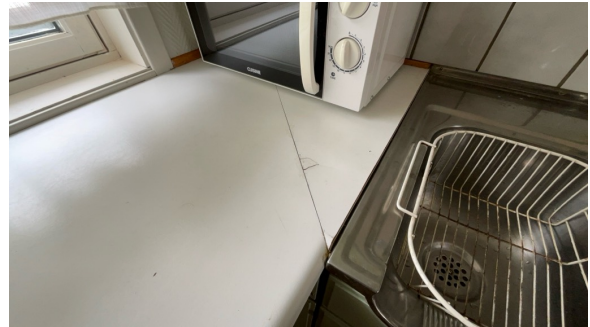
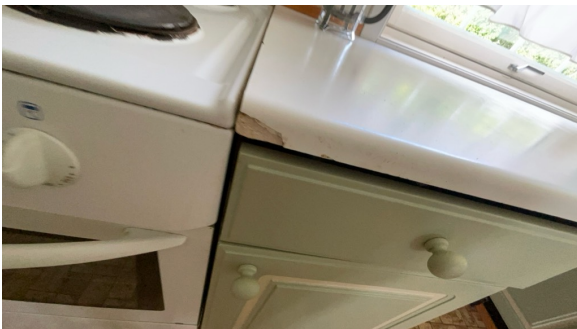
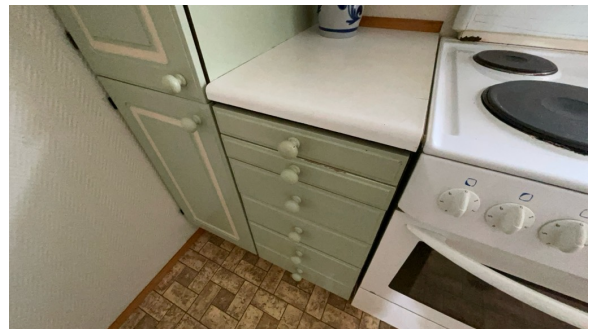
- Det er påvist skader på overflater/kjøkkeninnredning utover normal slitasjegrad.

Det er registrert merker, skader, svelling og rust/slitasje på hvitevarer.

Utsnitt kjøkken.

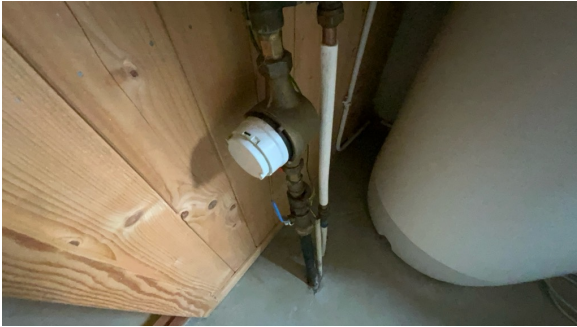
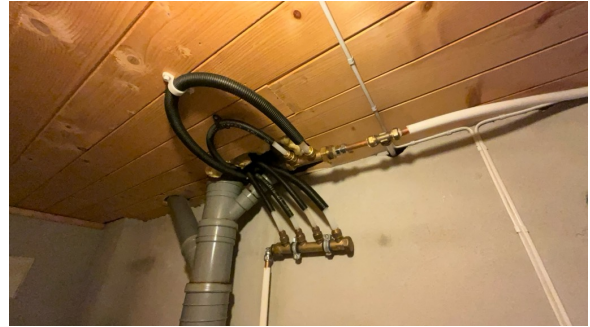
- Tidspunkt for utskiftning av vannledninger nærmer seg.
- Det er ikke behov for utbedringstiltak siden anlegget fungerer i dag, men ut ifra alder kan skader plutselig oppstå på eldre anlegg.
- I forbindelse med oppgradering av våtrom vil det være naturlig med utskiftning av rør.

Utsnitt vannrør.

Rør-i-rør må overvåkes.

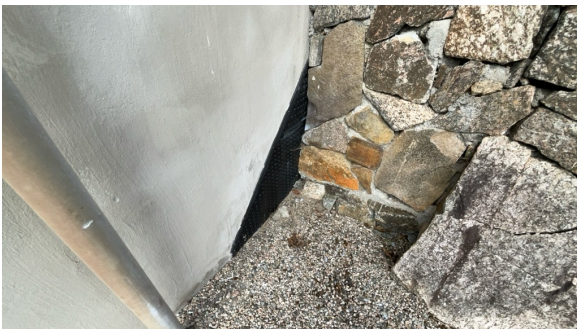
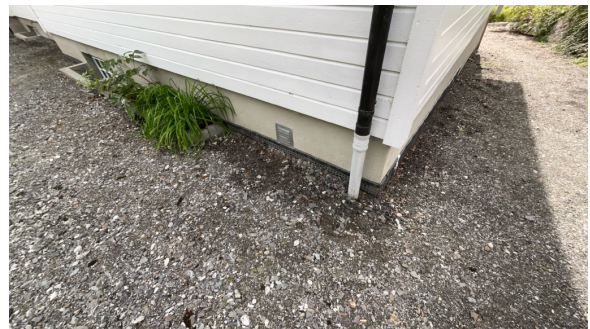
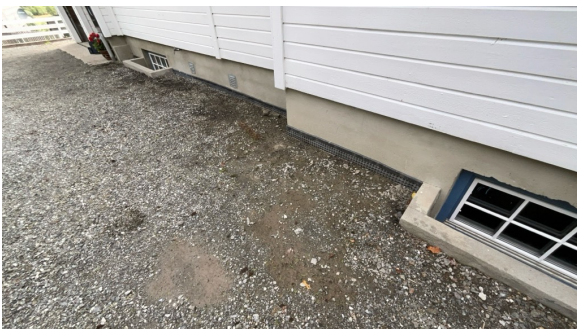
Det er registrert synlig fuktsikring og drensør.

Utsnitt drenering.

Fuktsikring må overvåkes.

Det kan ikke utelukkes redrenering, men det kommer an på ønsket bruk av kjeller.

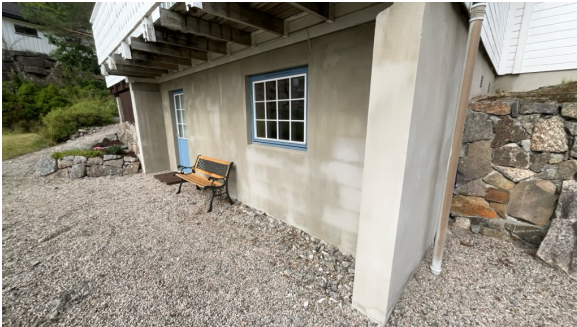
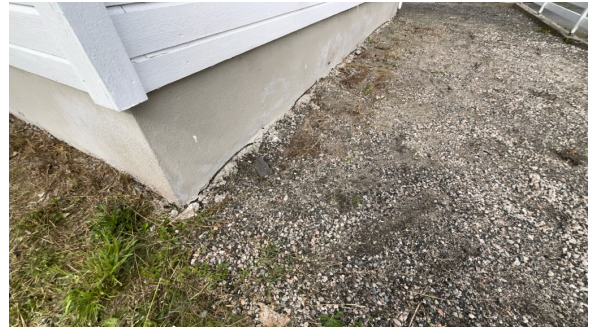
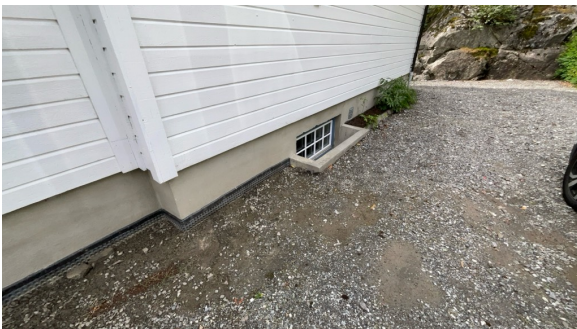
- Grunnmuren har sprekke-dannelser.

Det er registrert stedvis små sprekker, riss og noe forvitring av grunnmuren mot terreng.

Utsnitt grunnmur.
